Saku Keskpromenaadi teedeosa projekt

Liiklusohutuse auditeerimine

auditeerimise etapp – põhiprojekti etapp

Liikluslahendus OÜ	Töö nr: 241407	Audiitor: S. Sannik
Projekti nimi: Saku Keskpromenaadi teedeosa põhiprojekti auditeerimine		
Objekti aadress: Saku alevik, Saku vald, Harjumaa

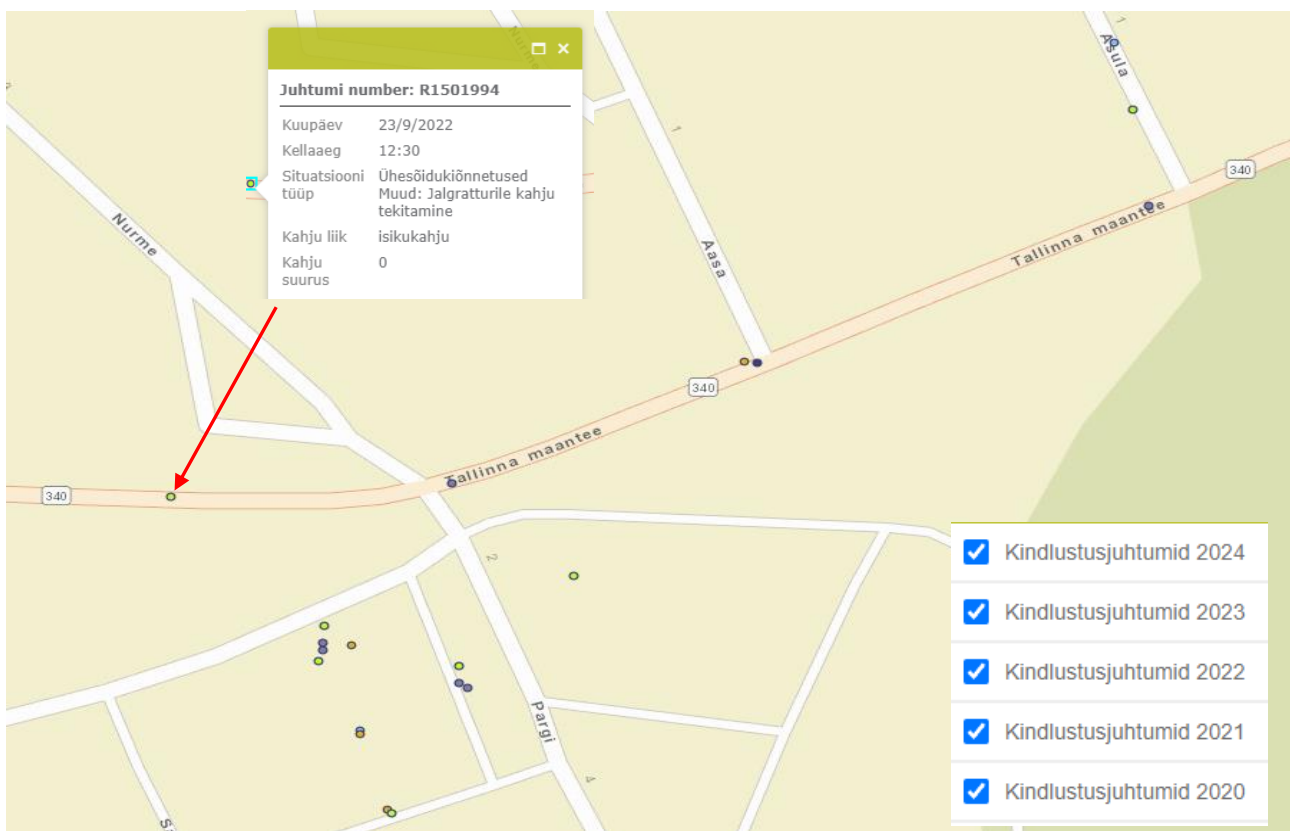
Viimase 5 aasta jooksul on teel nr 11340 auditeeritavas piirkonnas toimunud 4 liiklusõnnetust, millest 1 on isikukahjuga (ilmselt sai jalgrattur kukkudes vigastada). Pargi tänava piirkonnas toimunud õnnetus oli tagant otsasõit ning Aasa tn ja Asula ristmiku piirkonnas toimunud õnnetused kokkupõrked ristuvaal teel sõitjaga.

Parklas toimunud õnnetused on kõik parkimisega seotud asjakahjuga juhtumid.
