PROJEKTI NIMETUS	Valgesoo vaatetorni konstruktsioonide parandused			TÖÖ NR.
AADDRESS	Valgesoo, Kiidjärve, 63604 Põlva maakond			KUUPÄEV 08.04.2025
DOKUMENDI NR	EK-3-01	KOOSTAS	A.Vaher	STAADIUM TP
VER NR / KUUPÄEV	v01 / 08.04.2025	KONTROLLIS	T.Vähi	LEHE NR 1 / 6

Käesolev seletuskiri sisaldab raportit Valgesoo vaatetorni ülevaatusel leitud puudustest ning juhiseid puuduste kõrvaldamiseks

## 1.3 Torni KONSTRUKTSIOONIDE ÜLEVAATUSEL LEITUD PUUDUSED

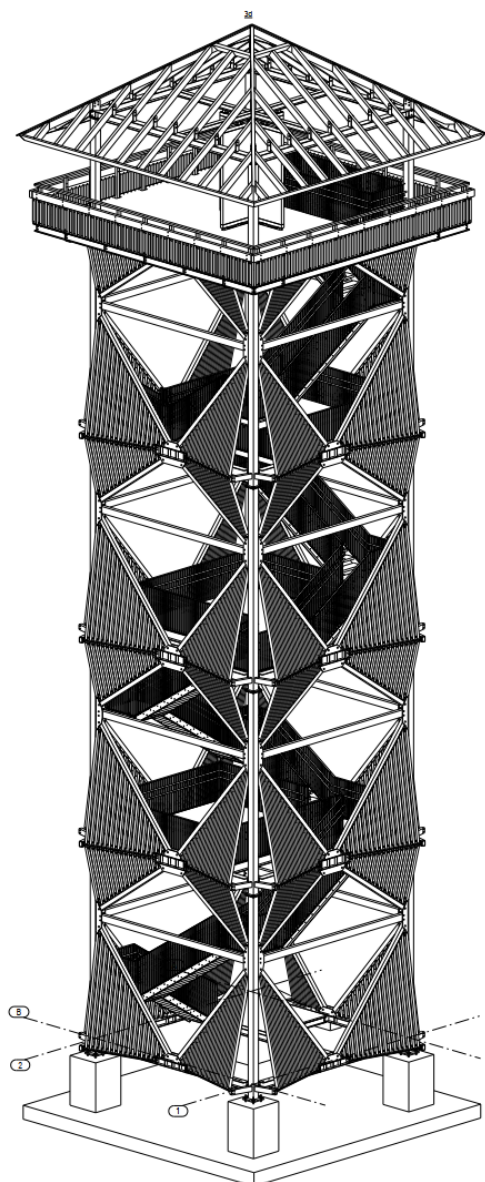
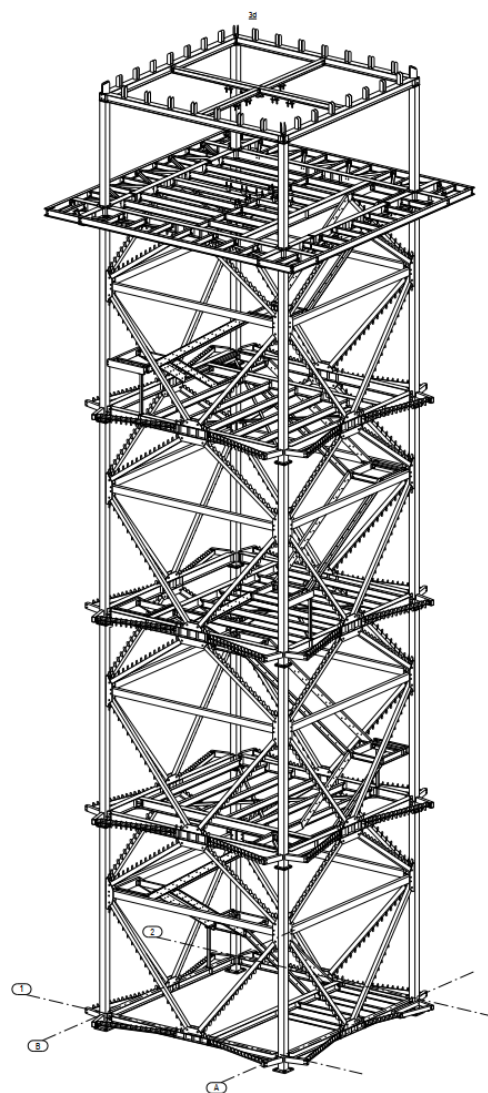
Aja jooksul on kahjustunud nelikanttorudest postid torni alumises osas. Kahjustused kujutavad endast pragusid postiprofiilide nurgatsoonis, mille on põhjustanud postiprofiilidesse valgunud vee jäätumisel tekkinud pinged.

Neljast tugipostist kaks on jääkahjustustega: üks on lõhki külmunud ja teine on jää poolt paisutatud, aga visuaalselt terve.
