OÜ EHITUSEKSPERT

**Asjatundja arvamus Hobujaama tn 4, Tallinn asuva hoone
I korrusel paiknevate mitteiluruumide nr 1.2, 1.3, 1.4, 1.6
kasutamise kohta üüripinnana**

Tallinn, veebruar 2024

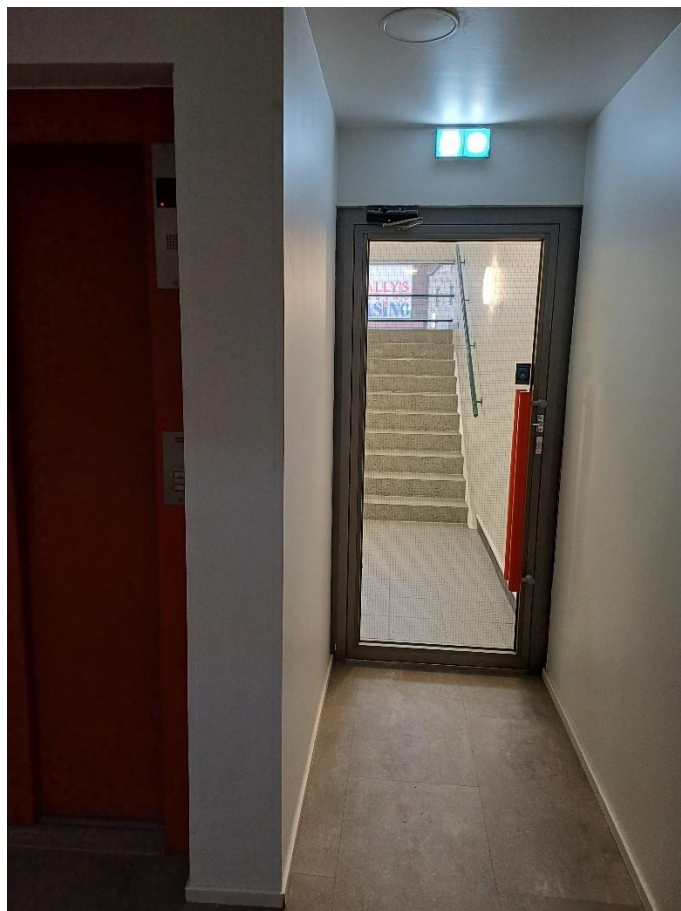
Foto 8

3.4.2.4.2. Trepikojas T1/2 tuleb liikuda alla esimese korrusele, seal väljuda trepikojast, minnes läbi lifti esise ruumi I korruse fuajeesse ja sealt edasi hoone välisukse poole või trepikotta T1/1. Trepikoja ukse valgusava laius I korrusel on 850 mm (Foto 8). Ukse valgusava laius fuajeesse pääsemiseks on 930 mm (Foto 9). Mõlemad uksed avanevad trepikoja poole, st vastupidiselt liikumissuunale.

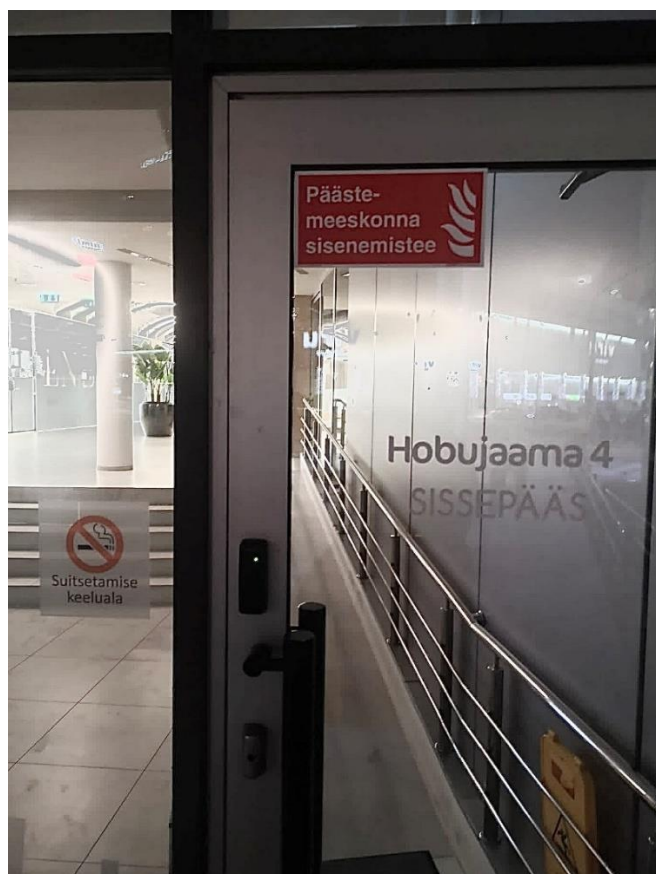
Foto 13

- 3.4.2.6. Võrreldes algse olukorraga (vt Lisa nr 3) on hoone esifassaadile paigaldatud täiendav klaasist välisuks (Fotod 6, 7), mille valgusava laius on 850 mm ja milline on mõeldud päästemeeskonna sisenemisteena (Foto 13), kuid mida hoone külastajad igapäevaselt pidevalt kasutavad hoonesse sisse- ja väljapääsuna koos sealoleva samuti hilisemalt ehitatud kaldteega (Foto 14). **Päästemeeskonna juurdepääsutee** siseministri määruse nr 17 30.03.2017 tähenduses on **juurdepääs**, mis võimaldab päästetehnikaga ja -varustusega **takistamatut ligipääsu territooriumile ning seal asuvale ehitisele**. Tulekahju puhul ei saa lubada inimeste evakuatsiooni suunas, mis ühtib päästemeeskonna juurdepääsuga.
