ERA TN 2, TARTU  
RESTORAN-ELAMU-BÜROO HOONE  
TULEOHUTUSAUDIT

T24209

November 2024

Koostas: Natalja Eppik, tuleohutusekspert tase 6  
kutsetunnistus nr 200320

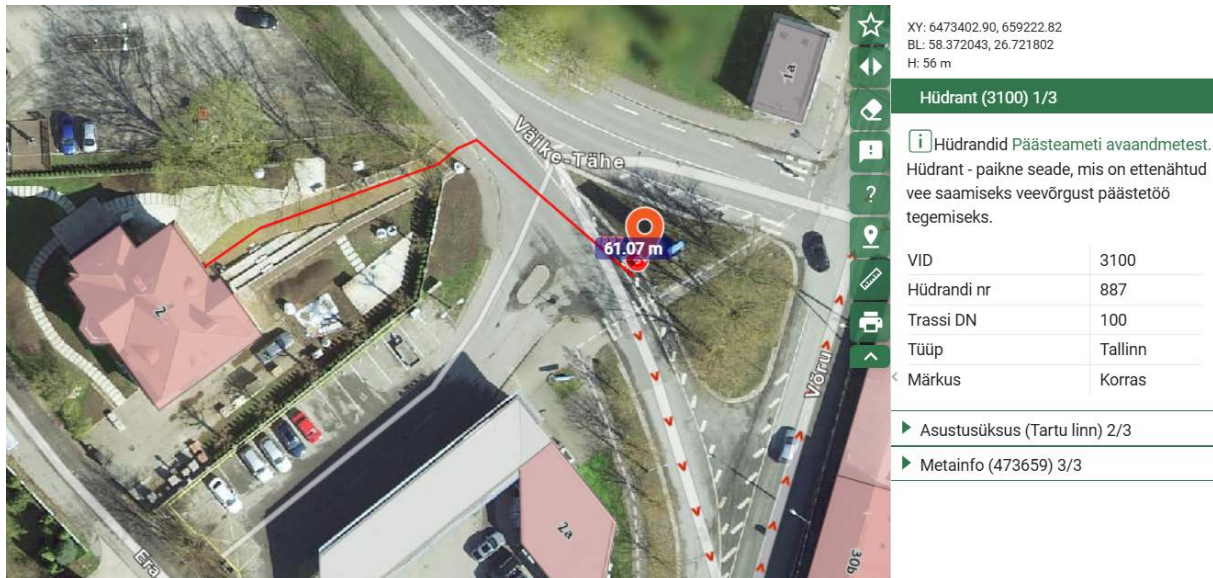
Lähimaks tuletõrje veevõtukohtaks on Väike-Tähe ja Võru tänava ristmikul olev tuletõrjehüdrant nr 887, mis paikneb auditeeritava hoonest ca 61 m kaugusel. Geoportaali andmetel on hüdrandid korras.

Pilt 13. Väljavõte Geoportaali „Ohtlikud käitised, veevarustus, veeohutus“ kaardirakendusest tuletõrje veevõtukohtade paiknemisest

*HINNANG – tuletõrje veevõtukoht vastab nõuetele.*
