Paikvaatlus 15.06.2023

Mälestised:

- 1) **Lohu mõisa park**, reg-nr 15234
- 2) **Ingliste mõisa park**, reg-nr 15195
- 3) **Pirgu mõisa park**, reg-nr 15192

Eesmärk: Keskkonnaamet algatas toimingud Keila ja Atla jõel asuvate paisutustega kunagiste mõisasüdamikes. Lohu, Pirgu ja Ingliste mõisakomplekside vabakujunduslikus stiilis rajatud parkides vaadeldi ja pildistati olulisi kujundusvõtteid ja -elemente ning võrreldi nähtut ajalooliste plaanidega. Esitatakse ettepanekud, millega on vaja arvestada kalapääsude lahenduste väljatöötamisel.

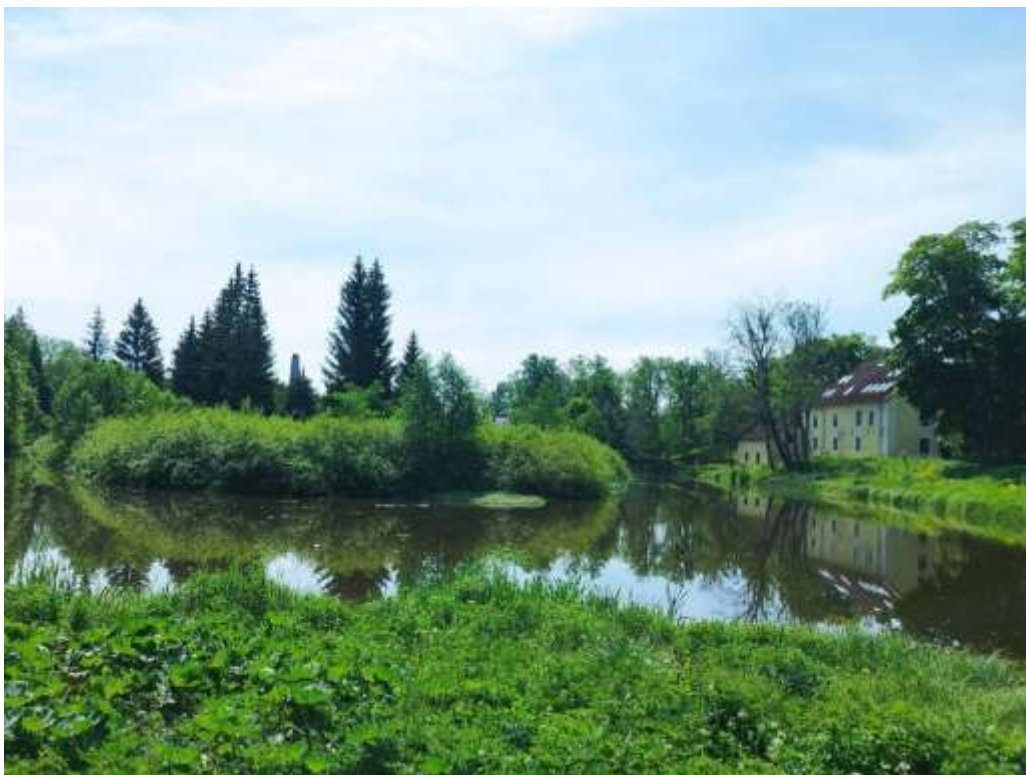
Pilt 8. Oluline vaade järvesaarelt mõisaaegsete kõrvalhoonete ja väiksema järvesaare suunas üle paisjärve.

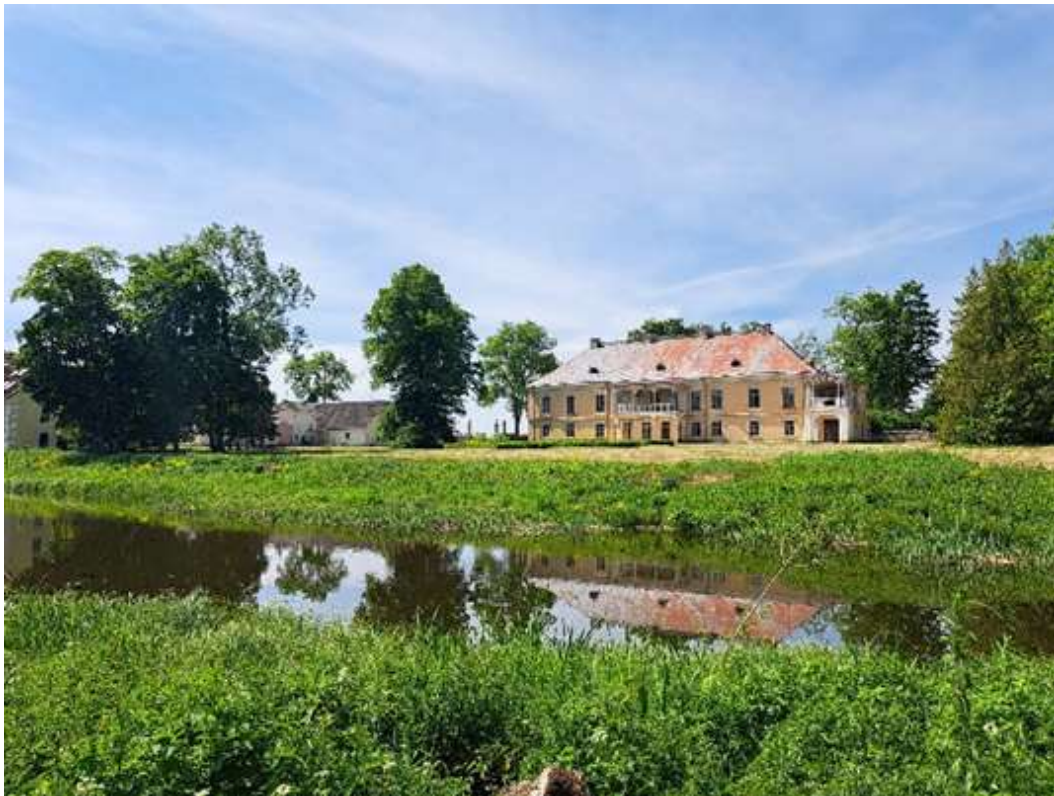
Pilt 9. Oluline vaade järvesaarelt mõisaaegse peahoone suunas üle paisjärve.

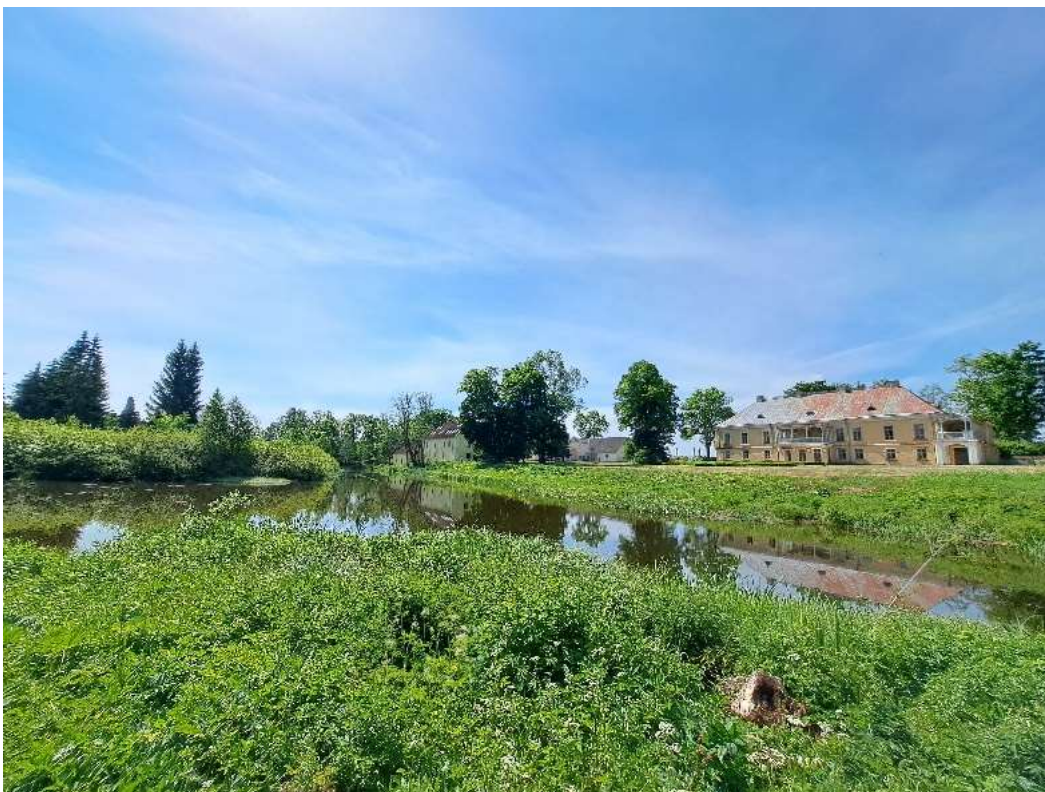
Pilt 10. Oluline vaade mõisaaegsete hoonetekompleksi ja väiksema järvesaare suunas üle paisjärve. Järvesaarte kujundus on vabakujunduslikus stiilis. Väga selge veepeegeldus.

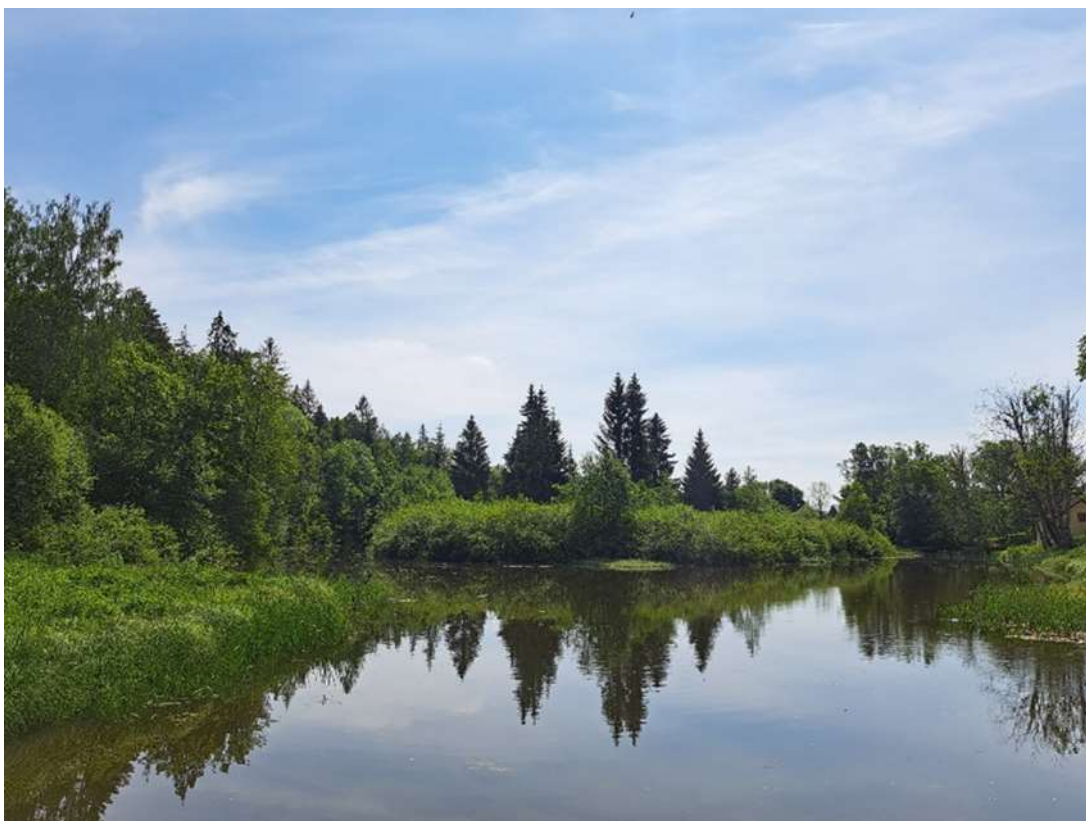
Pilt 11. Oluline vaade ajalooliselt sillalt väiksemale järvesaarele. Väga selged veepeegeldus.

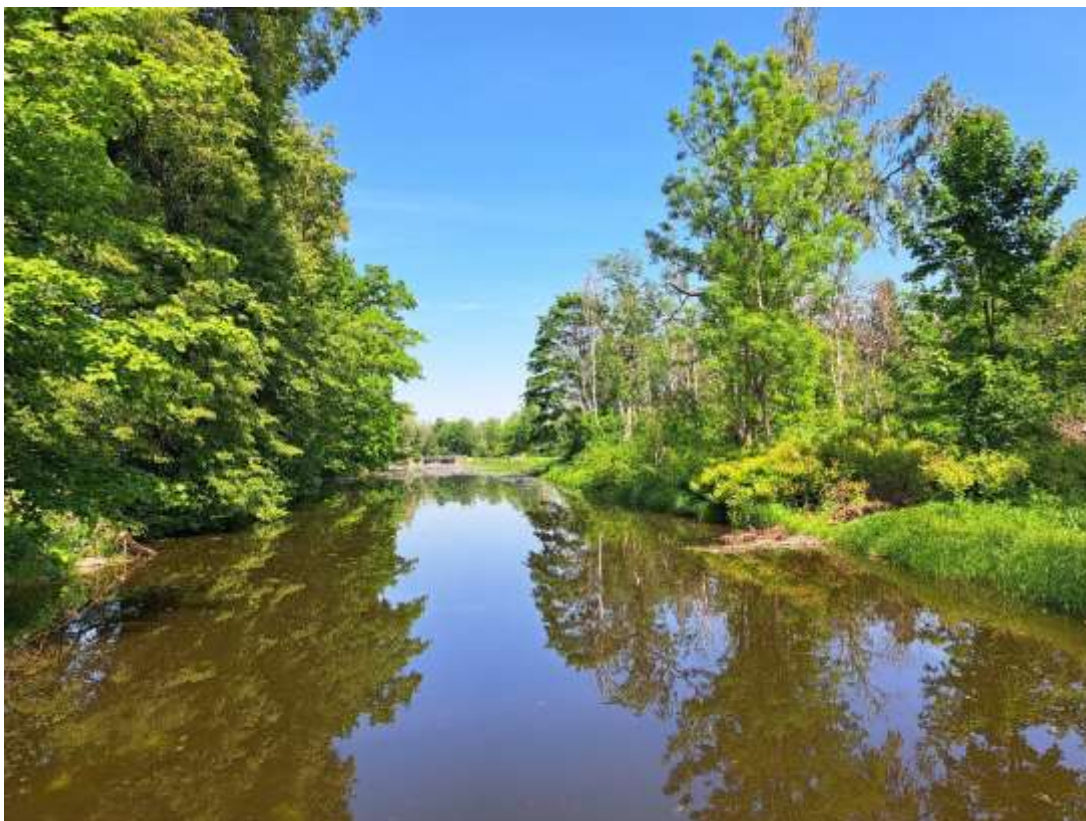
Pilt 12. Oluline vaade ajaloolise asukohaga sillalt (pildil vasakul alleepuud ja paremal suurem järvesaar hoone varega). Väga selge veepeegeldus.

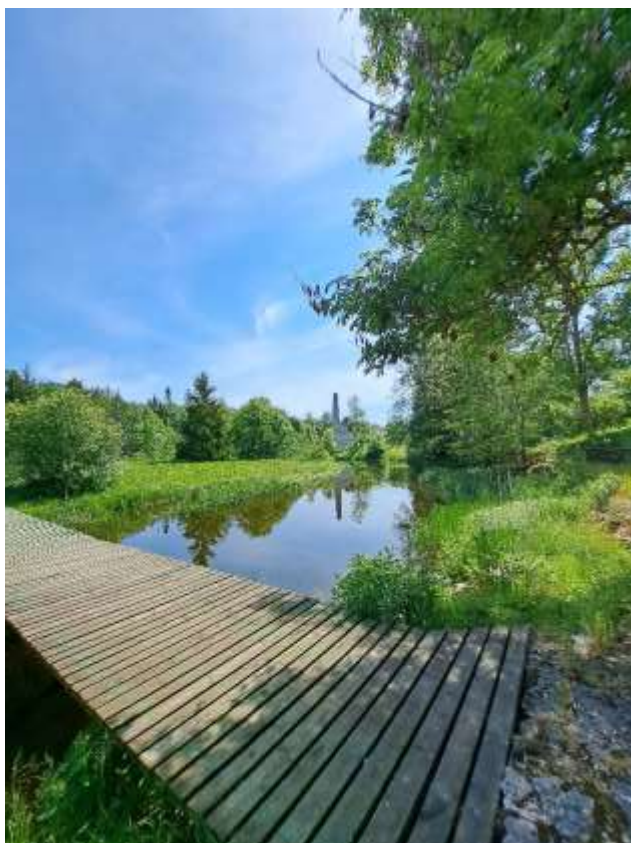
Pilt 13. Uus sild ajaloolises kohas olulise vaatepunktina. Vaade mõisaaegse viinavabriku suunas üle paisjärve. Väga selge veepedeldus.

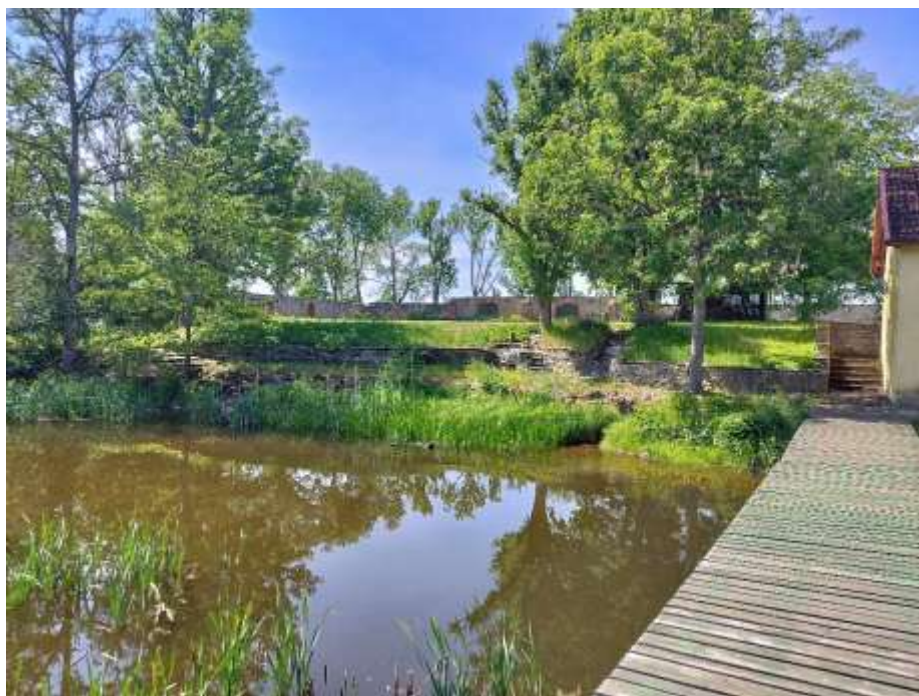
Pilt 14. Uus sild ajaloolises kohas, tõenäoline istekoht vaatepunktina vaadetega üle paisjärve metsapargi suunas (Foto autor Andrus Rospu). Selge veepeegeldus.

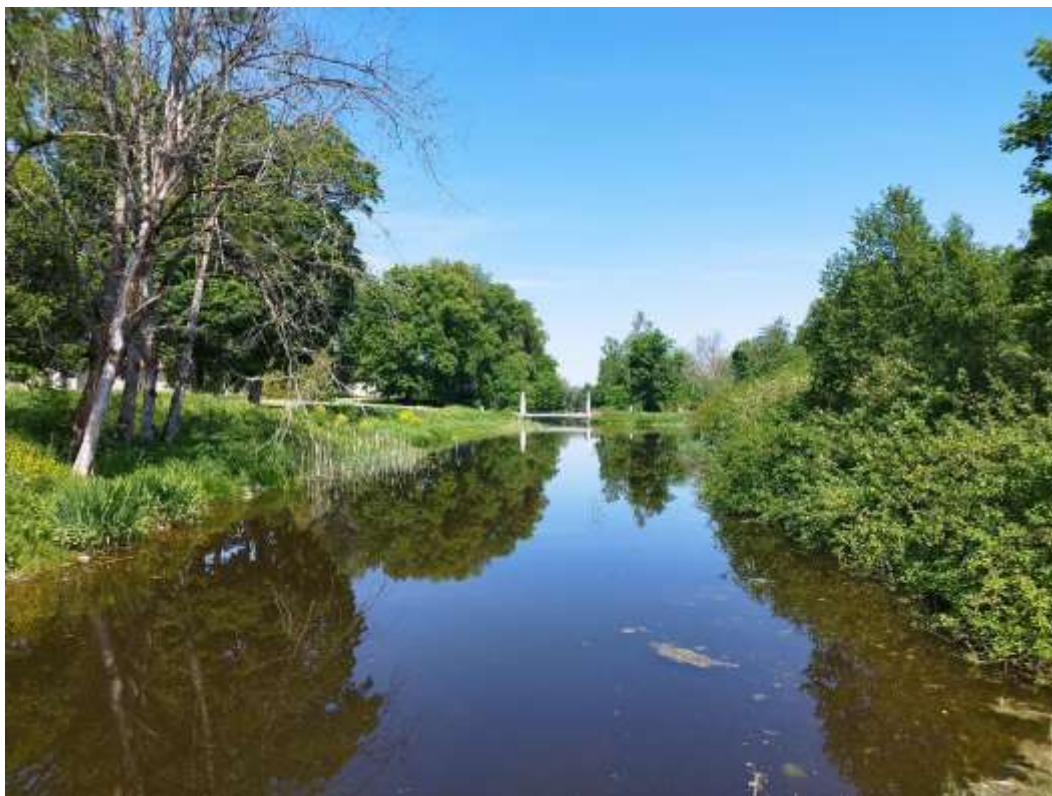
Pilt 15. Oluline vaade kahe silla vahel gooti stiilis silla suunas (pildil paremal väiksem järvesaar). Väga selge veepeegeldus.

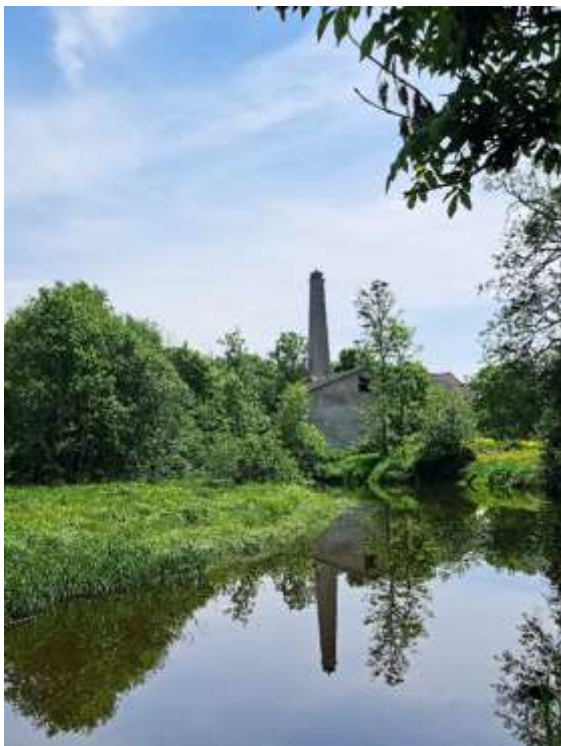
Pilt 16. Oluline vaade uue silla vaatpunktist mõisaaegse viinavariku suunas üle paisjärve. Väga selge veepeegeldus.

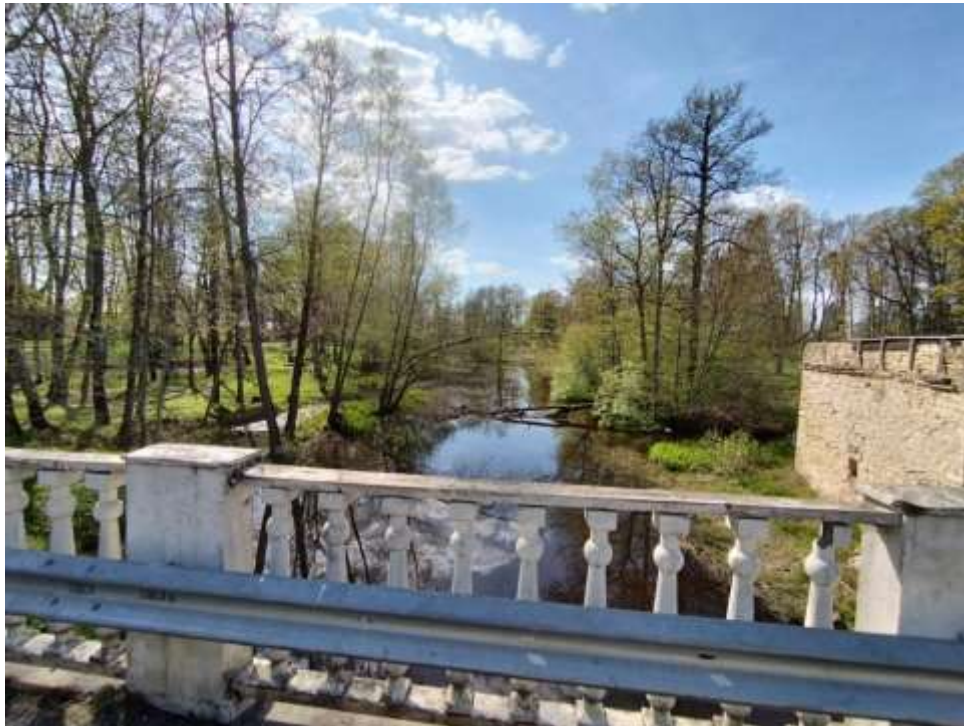
Pilt 17. Oluline vaade sõidutee sillalt Keila jõele (pildil paremal mõisa vesiveski varemed, vasakul hävinud saeveski asukoht).

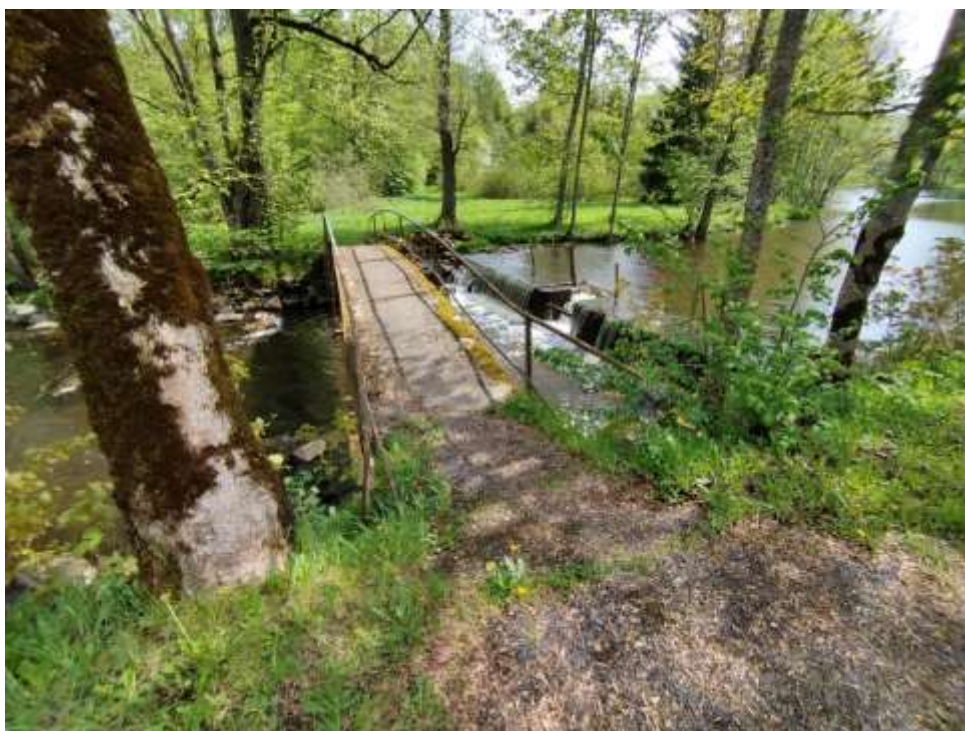
Pilt 20. Uus tamm veetaseme hoidmiseks mõisaaegse silla asukohas. Veetase on jões kõrgem varakevadisel ajal.

Ettepanek: Soovitatav on praeguse lüüsiga tammi asukohas ehitada kalapääs nii, et veetaset enam ei langetata. Kaaluda lahendust, mis arvestab ainult jõesängi laiusega ning ei koorma pargiala piki jõe paremkallast. Võimalusel markeerida ajaloolise silla asukoht ja säilitada leitavad konstruktsiooni detailid.

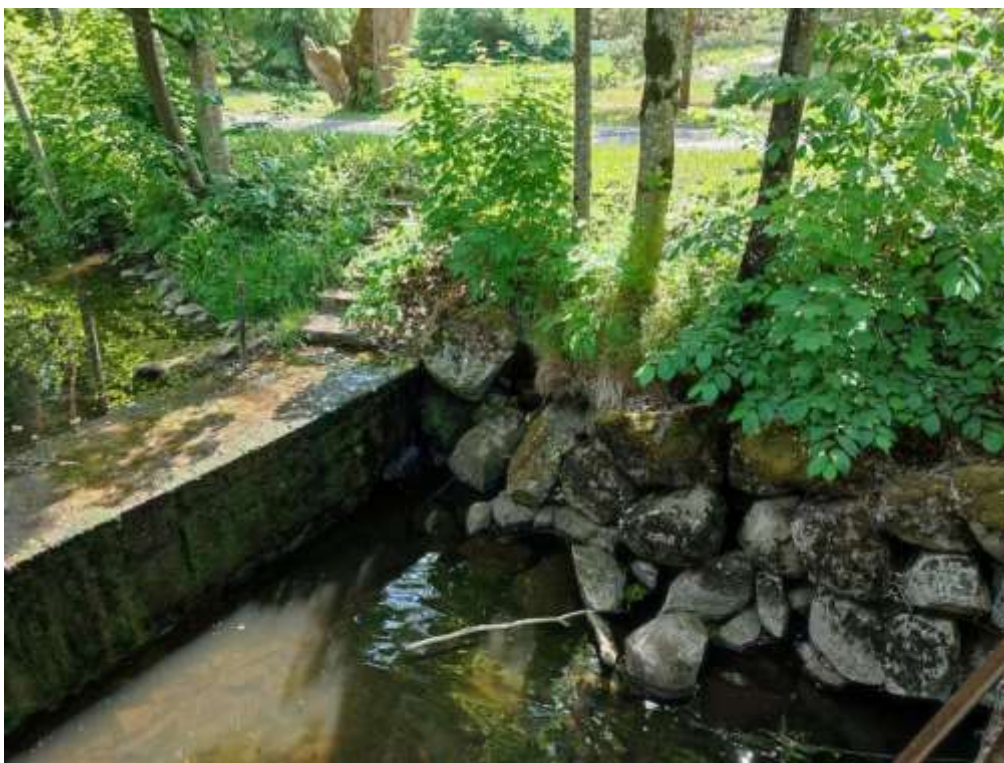
Pilt 24. Veetammile on võimalik minna mööda betoontreppi. Kaldakindlustus maakividega, tõenäoliselt mõisaaegse silla alus.

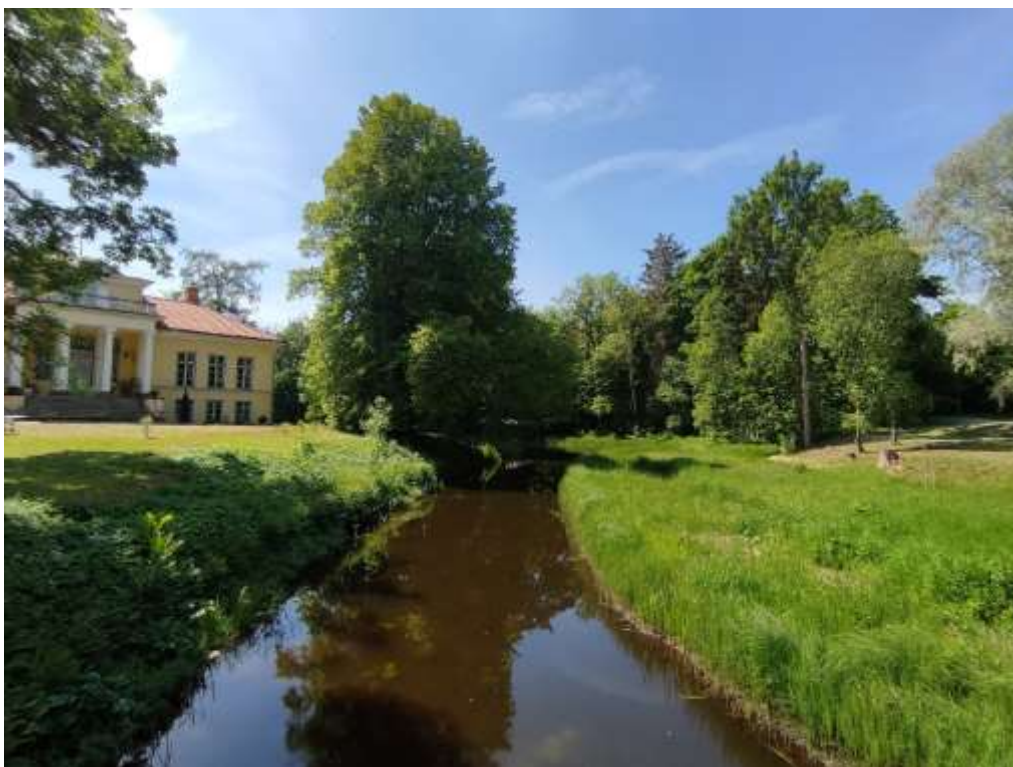
Pilt 32. Vaade uult sillalt peahoone suunas üle jõe (pildil vasakul on säilinud ajaloolised puud)
