ERAMU REKONSTRUEERIMINE

Projekt: Elamu rekonstrueerimise ehitusprojekt

Objekt: Männiku maja

Hea AB OÜ töö nr 202-405

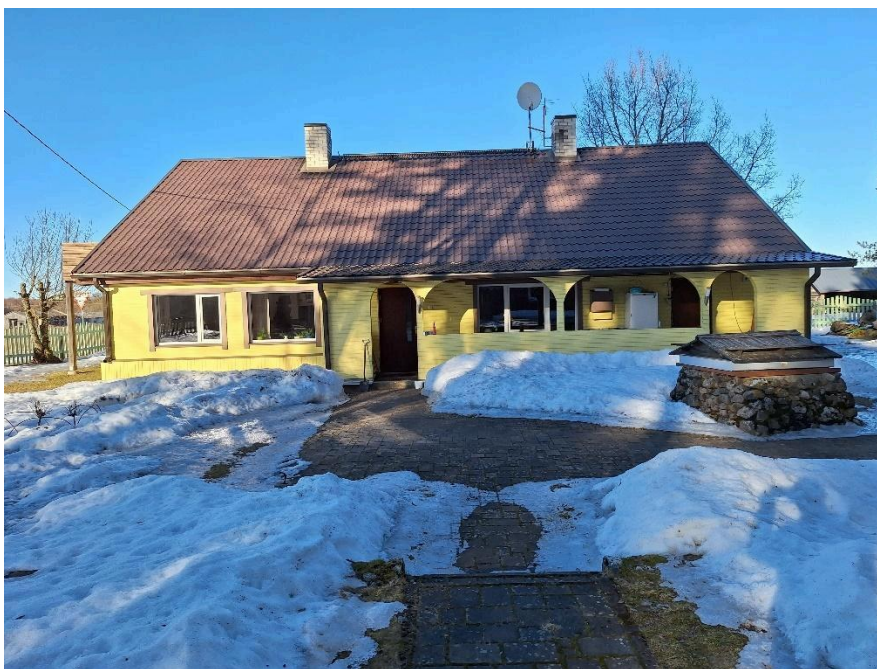
Olemasolev eramu on viilkatusega kahe maapealse korrusega hoone, ehitatud aastal 1969. Hoonele on hilisemalt paigaldatud profiilplekkkatust aastast 2001. Hoonele on paigaldatud 2 kordsed PVC aknad aastal 2004. Hoone kandeskeletiks on 200 mm paksusest tuhaplokkidest laotud müüritis. Viilkatus toetub puitsarikatele 60x150mm, vahelaekonstruktsiooniks on puitprussid 60x150 mm. Sadevee äravool on lahendatud krundil oleva pinnasesse immutuse näol.

Pilt 1. Olemasolev elamu 06.03.2023
