| <u>Sohlu kruusakarjäär</u>

Objekti nimetus ja aadress Sohlu liivakarjäär Põhja-Pärnumaa vald, Pärnu maakond		Joonise sisu Geoloogilised läbilõiked I-I' ... II-II'
Loa omanik OÜ Eesti Killustik Pärnu mnt 158/1, 11318 Tallinn info@eestikillustik.ee		Graafiline lisa 2/3
		Möötkava H 1 : 2000 V 1 : 100
  OÜ Inseneribüroo STEIGER Männiku tee 104, 11216 Tallinn +372 668 1011, info@steiger.ee		Koostas Tauri Põldema <i>/Allkirjastatud digitaalselt/</i>
		Kuupäev 25.08.2025
		Töö nr 25/5288
		Kinnitas Erki Vaguri <i>/Allkirjastatud digitaalselt/</i>

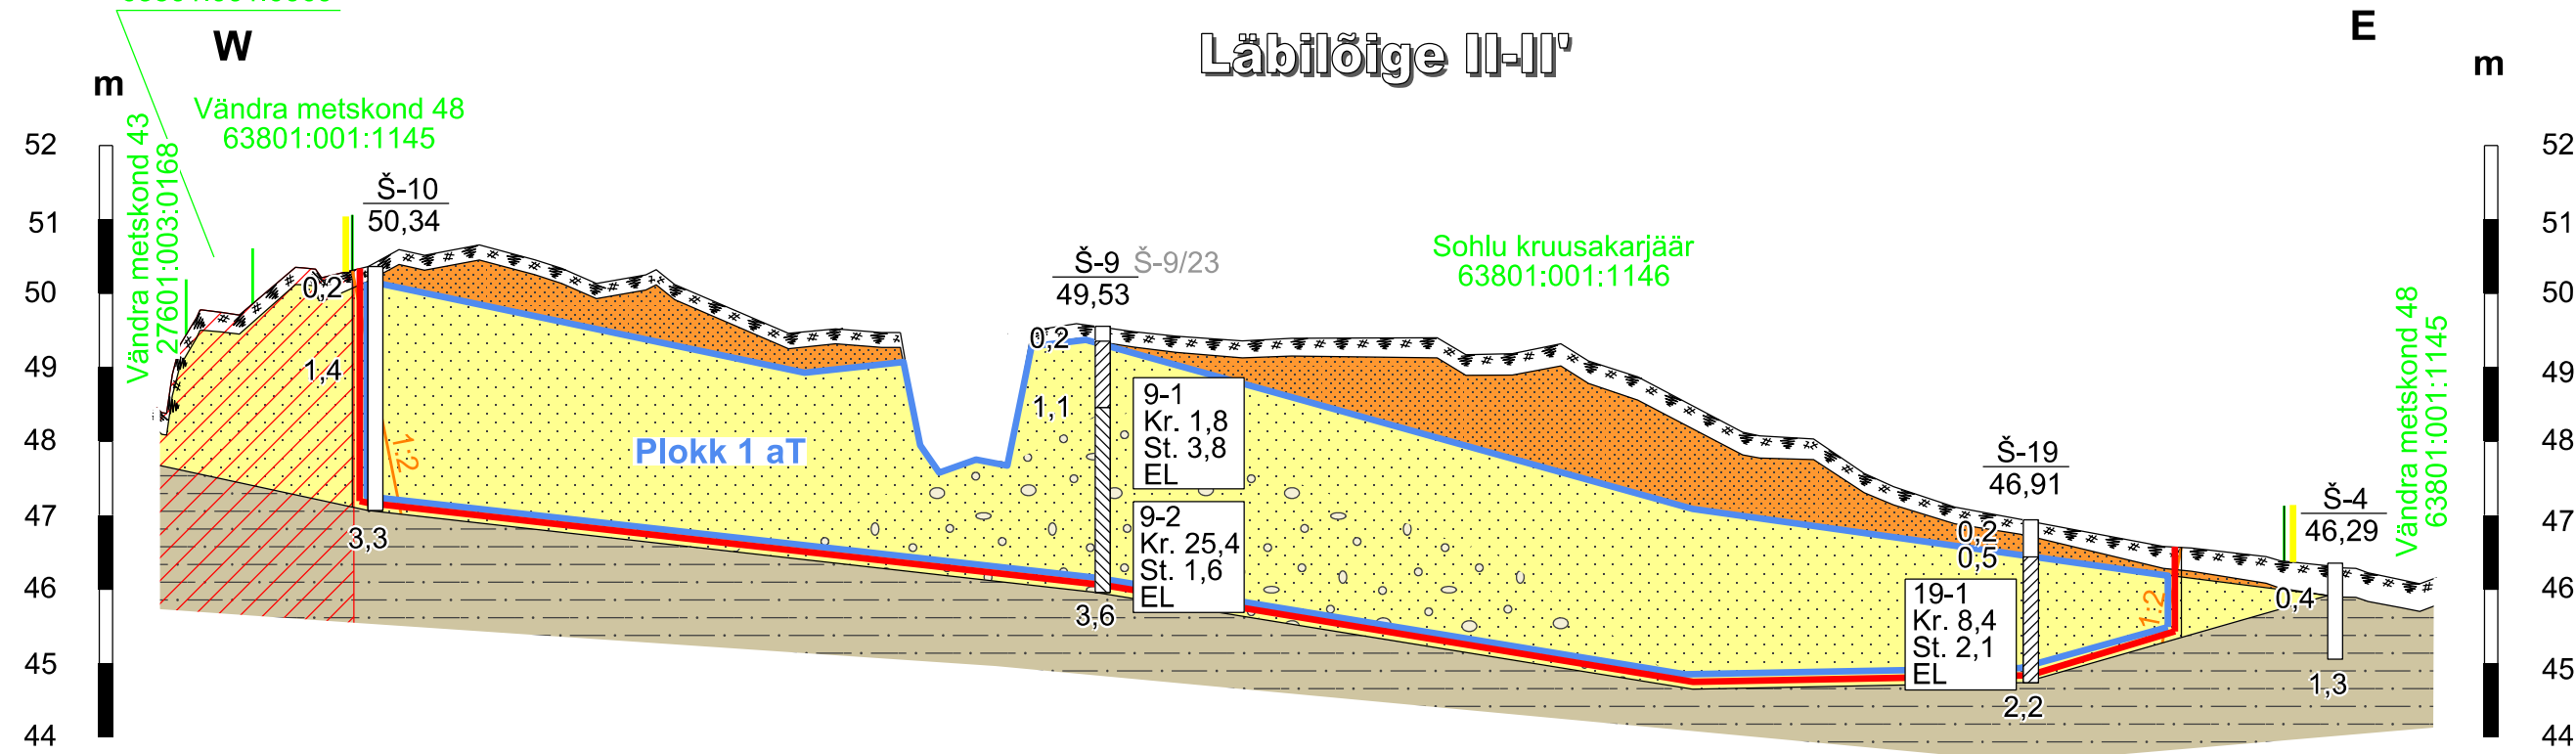
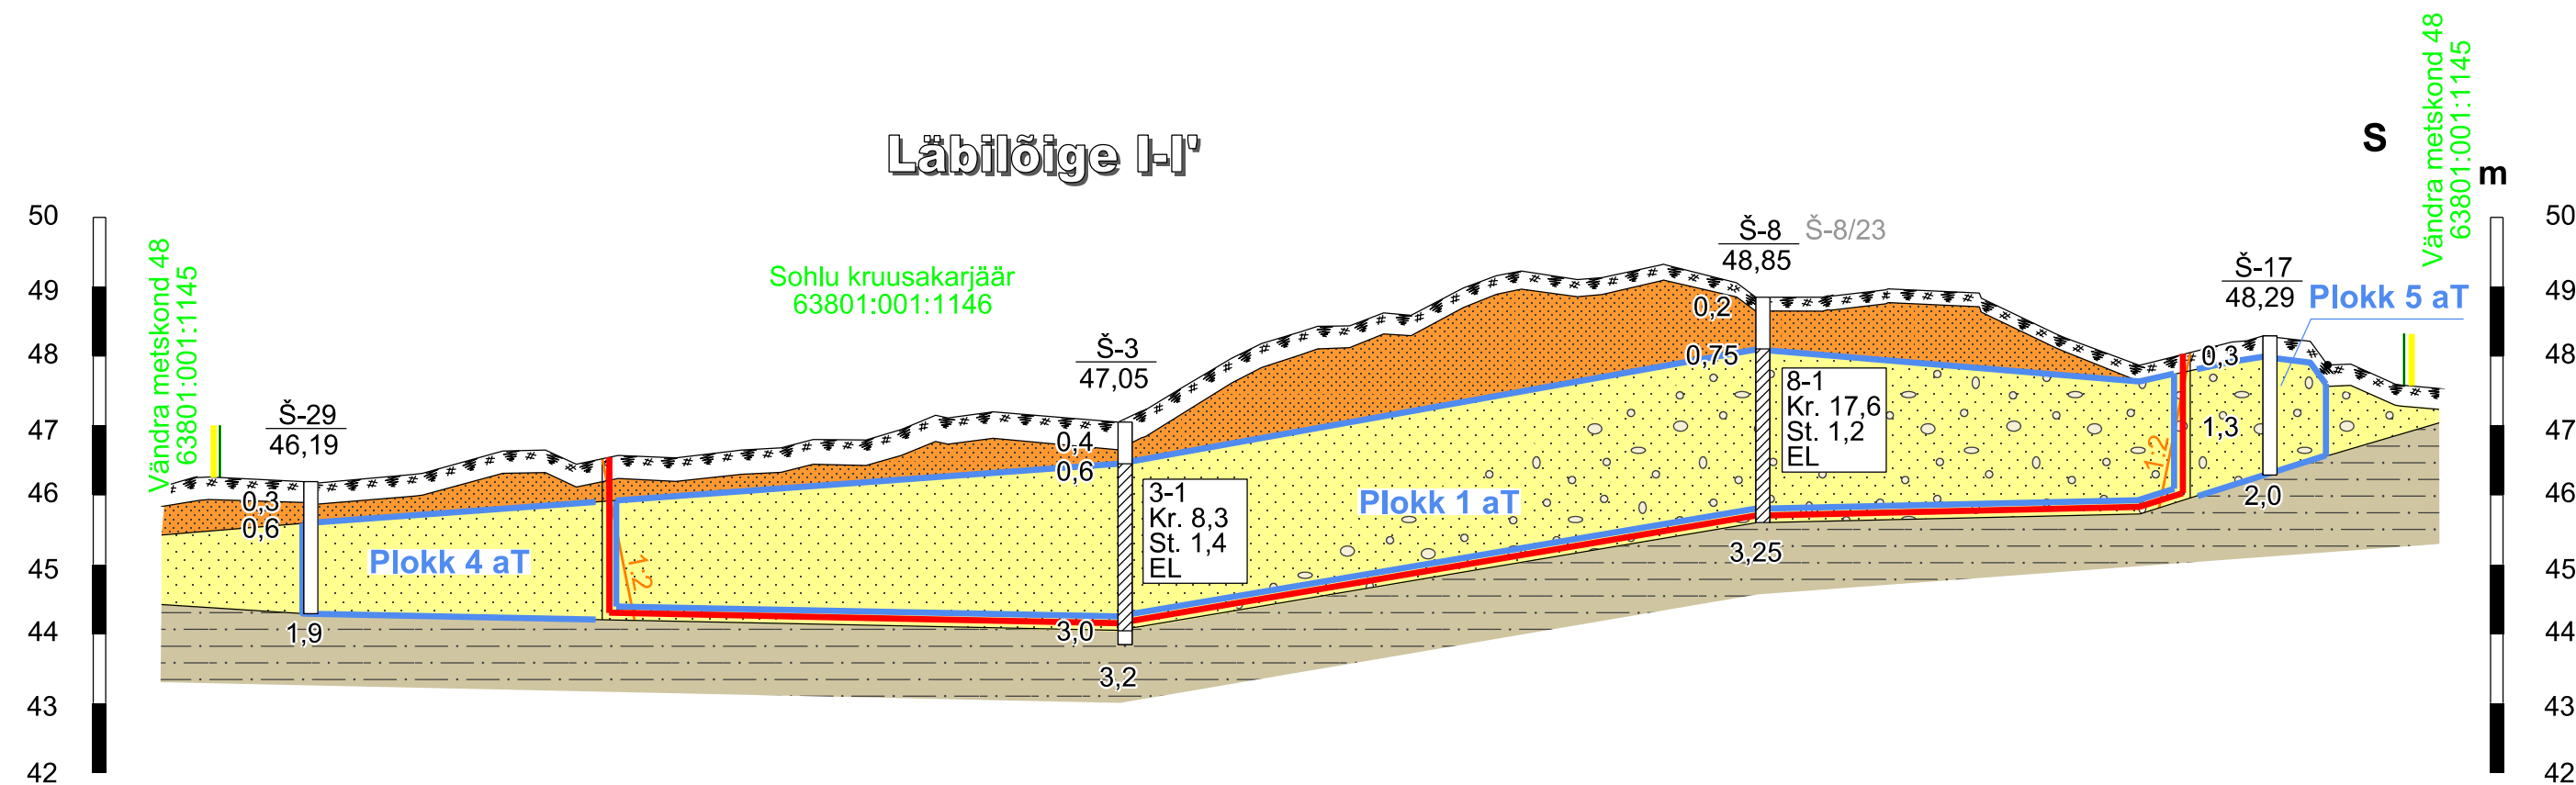
The diagram illustrates a borehole profile with the following details:

- Top Label:** Š-19
- Top Value:** 46,91
- Left Y-axis Labels:** 0,2, 0,5
- Left Y-axis Description:** Sügavus maapinnast, m
- Right Y-axis Labels:** 2,2
- Right Y-axis Description:** Kaevandi sügavus, m
- Right Header:** Kaevandi nr
- Right Description:** Suudme abs kõrgus, m
- Sampling Points (Right Side):**
 - Proovi number
 - Kruusa sisaldus, %
 - Savi- ja tolmu sisaldus, %
 - EL - ehitusliiv
 - Proovitud intervall, m
- Soil Layers (Right Side):**
 - 19-1
 - Kr. 8,4
 - St. 2,1
 - EL

Š-9/23 2023. a kaevand
