HOONE AUDIT

I SELETUSKIRI

Käesoleva töö eesmärgiks on varem ilma loata ehitatud hoone aadressil Õie, Konju küla, Toila vald, Ida-Viru maakond (kinnistu tunnus 80201:002:0450) kasutusloa saamise võimaluse määramine.

Vaadeldav hoone – kohvik, baar (kasutusotstarve kood 12132).

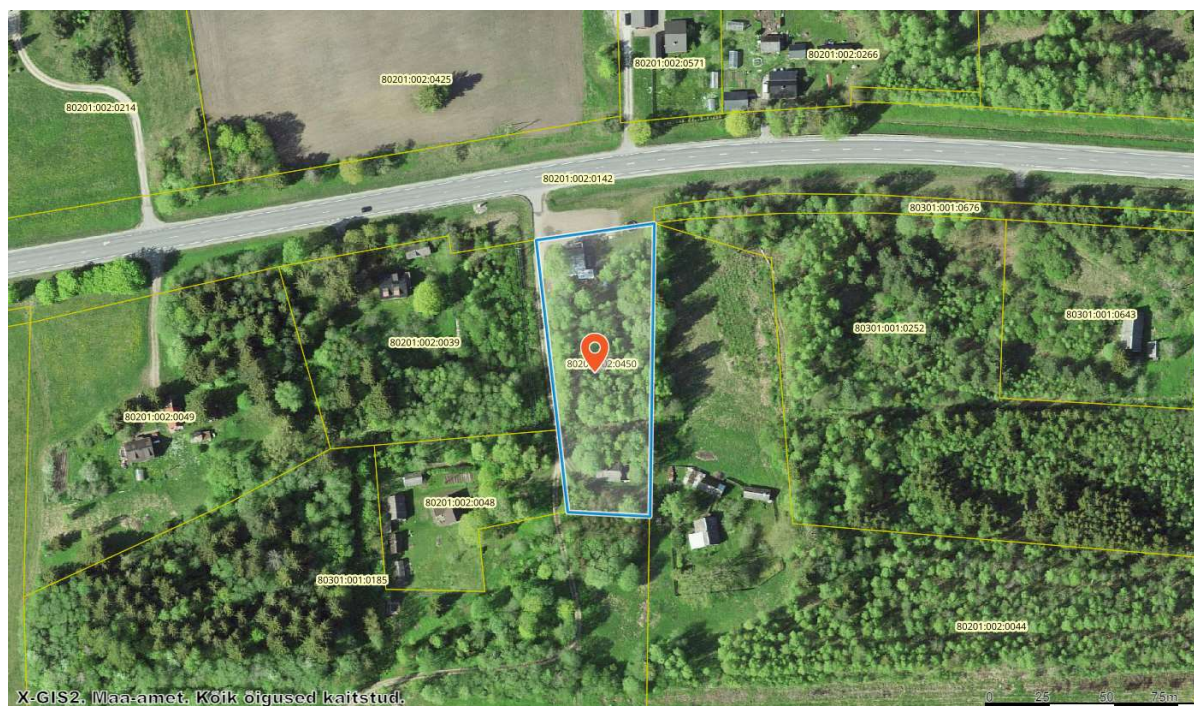
Hoone asetseb aadressil Õie, Konju küla, Toila vald, Ida-Viru maakond. Kinnistu on Tellija omandis olev maa.
