## Üks kaabel kaevikus Haljasala taastamine

Tellija:  Elektrilevi OÜ		 	Aadress: Päevalille 2-2, Ülenurme, Tartumaa; 61714		Kuupäev: 03.05.2024
			MTR: TEL002388		Töö nr: 24-69
			Reg. nr: 12688881		Joonise nr: 002
			Telefon: +372 553 4119		Mõõtkava: Skeem/A4
Töö nimetus:		Helina kinnistul elektrisõidukite laadimistaristu liitumine elektrivõrguga Ruila ja Hingu küla, Saue vald, Harju maakond. LC1124. Tööprojekt.		E-mail: jaanus@stromtec.ee	
Joonise nimetus:		Katete taastamise joonis		Projekteerija: Harri Laks; tel 53 835 935	
				Kontrollis: Jaanus Kaldoja

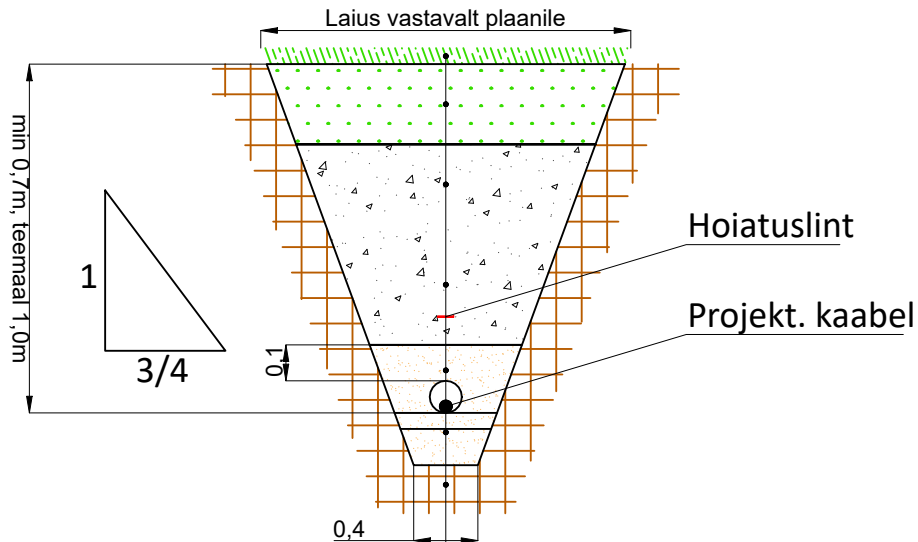
### MURUKÜLV

Sõelutud mineraalmuld kasvukihina 15 cm

TAGASITÄIDE (Kt=0.98, Kf≥0.5 m/ööp)  
(märkus 3)

LIIV (Kt=0.98, Kf>0.5 m/ööp)

LIIV Kf>0.5 m/ööp

OLEMASOLEV PINNAS Kt=0.95 10 cm

- Täitematerjal ei tohi sisaldada suuri kive ( $\geq 15$  cm), kõrvalisi esemeid, turvast, pehmet savi, puidu- või raadamisjäätmek, jääd, lund ja külmunud pinnast (pinnasekamakaid) ning muid kahjustavaid aineid ning jäätmek. Talvetingimustes kasutada tagasitäitena ainult sulanud ja kergesti tihendatavaid materjale.
- Haritaval põllumaal paigaldada kaabel või kaabel koos toruga minimaalselt 1,0m sügavusele.

Elektrikaabli horisontaalsed ja vertikaalsed vahekaugused  
teiste kommunikatsioonidega ristumisel (torus/ilma toruta)

Nimetus	Paralleelkulgemisel	Ristumisel
Vee-, drenaaži- ja kanalisatsioonitoru	$\geq 1,0 / > 1,0$	$\geq 0,2 / \geq 0,3$
Sidekaabel	$\geq 0,25 / \geq 0,5$	$\geq 0,1 / \geq 0,3$
Gaasitoru	$\geq 1,0 / > 1,0$	- / $\geq 0,3$ (kaabel terashülsis)
Kaugküttetorustik, kanali pealispind	- / $\geq 2$	- / $\geq 0,2$
Elektrikaabel	- / $\geq 0,5$	$\geq 0,1 / \geq 0,3$
