**JetGas OÜ**  
**Kuressaare LNG jaam**  
**(Ringtee 24, Kuressaare linn, Saaremaa vald, Saare maakond)**

**09.02.2026 koostatud riskianalüüsi kokkuvõte**

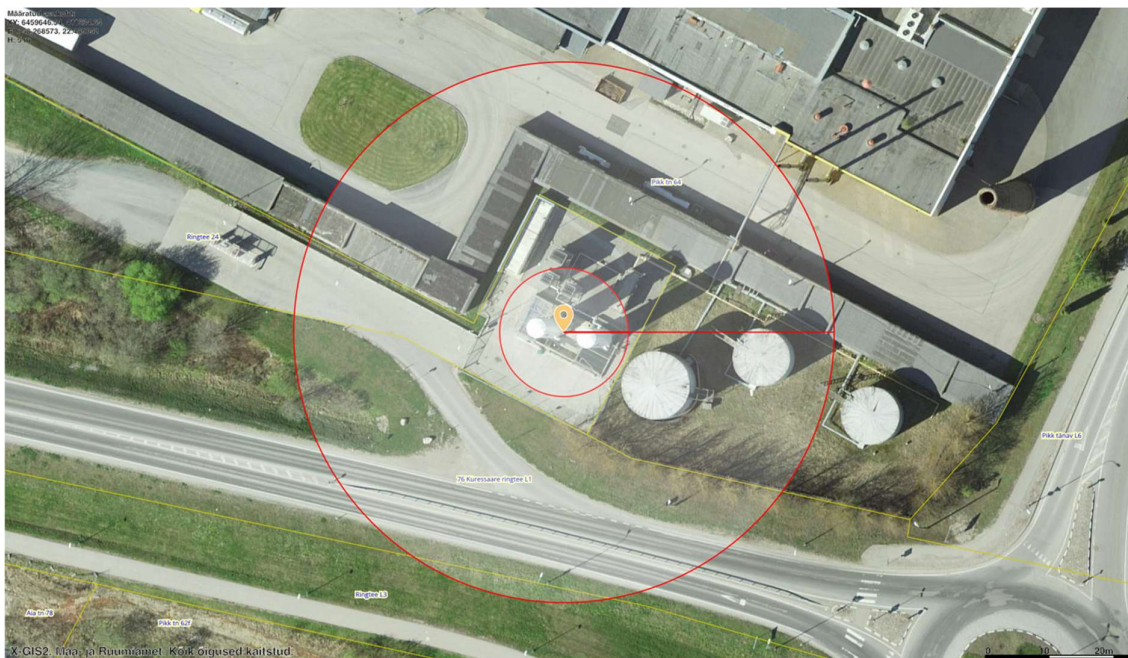
**Joonis 1.** Mahutist lekkiva maagaasi ohualad. Ehitisi ja inimesi ohustav soojuskiirgus 10 m; ülerõhu ohualad 42 m ja 70 m. Allikas: Maa- ja Ruumiameti kaardirakendus.
