Töö nr: 25002

## TUDULINNA KRUUSAKARJÄÄRI KORRASTAMISE PROJEKT

Maavara kaevandamise  
loa nr: L.MK.IV-191590

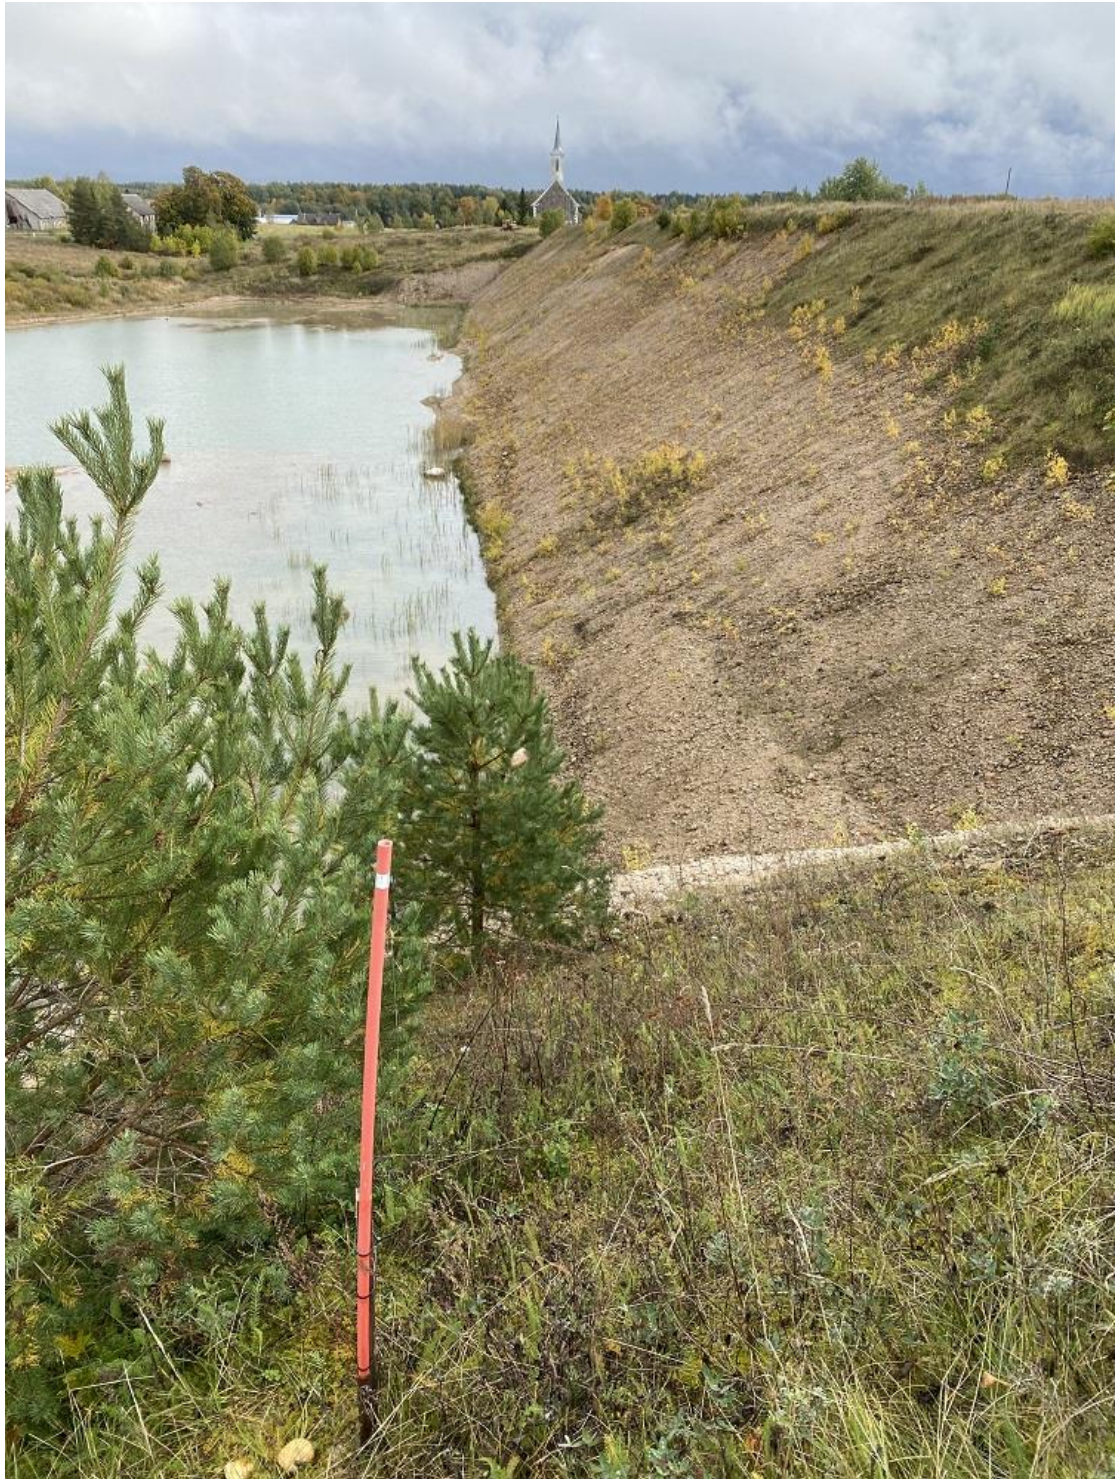
**Joonis 2. Vaade korrastatava maa lõunaküljele. Esiplaanil nõlvus 1:1,7, tagaplaanil 1:1,4. Pildistamise aeg: 29.09.2022**

Korrastatava maa lõunaküljel on 15...19 m kõrgune nõlv, mis on kujundatud varasema kaevandamise tulemusena. Oma suhtelise kõrguse tõttu mõjub nõlv järsuna (Joonis 2). Markšeiderimõõdistusega saadud kõrgusandmete analüüsimisel saab järeldada, et nõlvus on vahemikus 1:1,4...1:2 üldise seaduspärasusega järsem nõlvus idaosas (1:1,4) ja laugem lääneosas (1:2). Antud nõlvused vastavad nõlva materjali (kruus) veepealsele püsinõlvusele, milleks on 1:1,4 ning osaliselt on nõlv ka laugem püsinõlvusest. Seega nõlva stabiilsus on tagatud, sest see vastab kruusa püsinõlvusele. Seda kinnitab ka nõlva tegelik seisukord, sest peale nõlva moodustamist ei ole seal esinenud lihkeid ega varinguid, samuti puuduvad erosiooni jäljed. Nõlvale on looduslikult tekkinud taimestik, mis käesoleval ajal on nõlva kesk- ja alaosas veel suhteliselt hõre. Ülemisel osal on kohati tihedam rohttaimestik ja kasvavad üksikud suuremad puud (mänd, paju), kesk- alumisel osal on märgata esialgu veel noort aga juba tihedamat pajurinde teket üksikute mändidega. Nõlva lääneosa on hiljem kujundatud ja seal on vaid kohati toimunud ainult rohttaimede levik ülemise perve piiril. Samuti ei ole seal veel kaevandatud karjääri põhjani ja lõplik nõlvus on kujundamata. Nõlvale taimestiku tekke soodustamiseks on seal ette nähtud katendi laotamine ülemisele pervele.

Kuigi eelneva analüüsi tulemusel saab järeldada, et lõunanõlv on stabiilne materjali püsinõlvusest tulenevalt ei ole see suhtelise kõrguse ning nõlvuse tõttu mugav ja ohutu inimestele liikumiseks. Puuduvad majandusklikult põhjendatud meetodid ja maakasutuslikud võimalused nõlva laugemaks kujundamiseks tööde suure mahu ja eramaaga piirnemise tõttu (nt altpoolt nõlva täitmine või ülevalt poolt karjääri suunas laugemaks lükkamine). Alt on nõlvale juurdepääs takistatud veekoguga, kuid ülevalt poolt juurdepääsu takistamiseks oleks ainukeseks efektiivseks võimaluseks aia paigaldamine, kuid lisaks sellele, et nõlva pikkuse tõttu on see kulukas ja paikneks naaberkinnistul eramaal, kaasneksid sellega ka hilisemad hooldus-, vajadusel ka taastamiskulud. Eramaa olemasolu tõttu puudub alale lõunapoolt avalik juurdepääs ja nõlvale tekkinud pajurinde arenedes puudub seal edaspidi ka liikumise võimalus. Korrastatud alale on avalik ligipääs põhjapoolt, kus on karjääri külgede kõrgus oluliselt väiksem (alla 5 m), küljed laugemad ning mh luuakse eeldused ujumiskoha tekkeks, siis ei ole oodata ja otsest vajadust kõrge lõunakülje kasutamiseks ligipääsu ja liikumise eesmärgil.

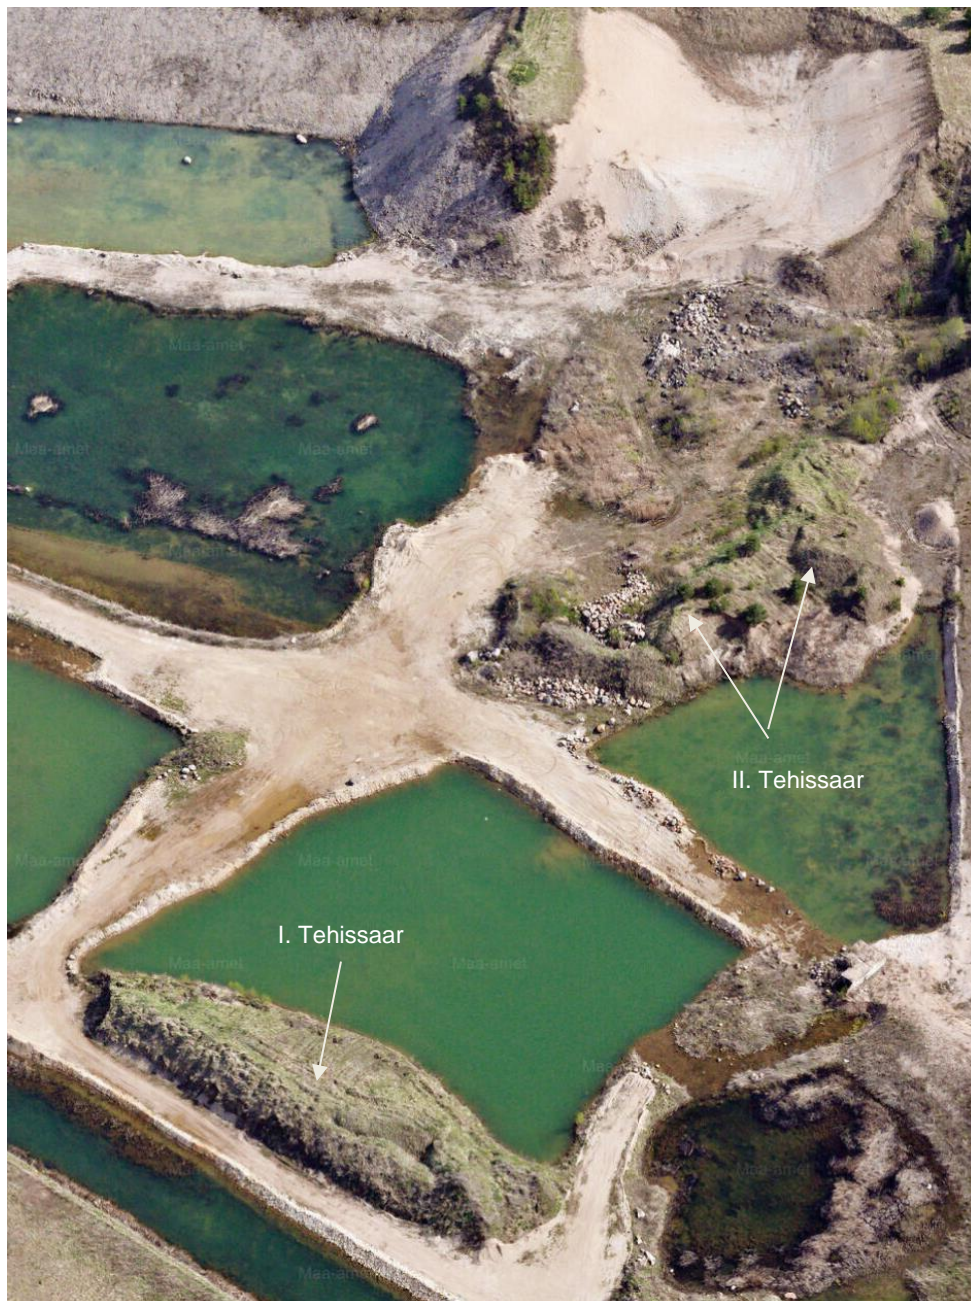
**Joonis 7. Tehissaared. II. Tehissaarel tuleb teostada materjali kokku lükkamist ja tasandamist.**  
**Foto: Maa- ja Ruumiamet (pildistuse aeg: 2023.05.09)**

I tehissaar. Asub korrastatava maa põhjaosas (Gr. lisa 1). Pindala 0,27 ha. Ala on haljastunud ning ohutu. Alale on ladustatud ca 7600 m<sup>3</sup> katendit. Tehissaar korrastamist ei vaja.
