TÖÖ NR	13889P	OBJEKT	Rapla maakond, Märjamaa vald, Ringuta küla ELASA 80m mobiilsidemast		
TÖÖ KOOD		AADRESS	Rapla maakond Märjamaa vald Ringuta küla		
KOOSTAS	L. Jänes	FAIL	13889_PP_EN-5-04_KonteineriJoonised		
KONTROLLIS	H. Jürmann	MÕÕTKAVA	LEHT	JOONIS	
KOOSTATUD	2.12.2025	1:50	1 / 1	Konteineri joonised

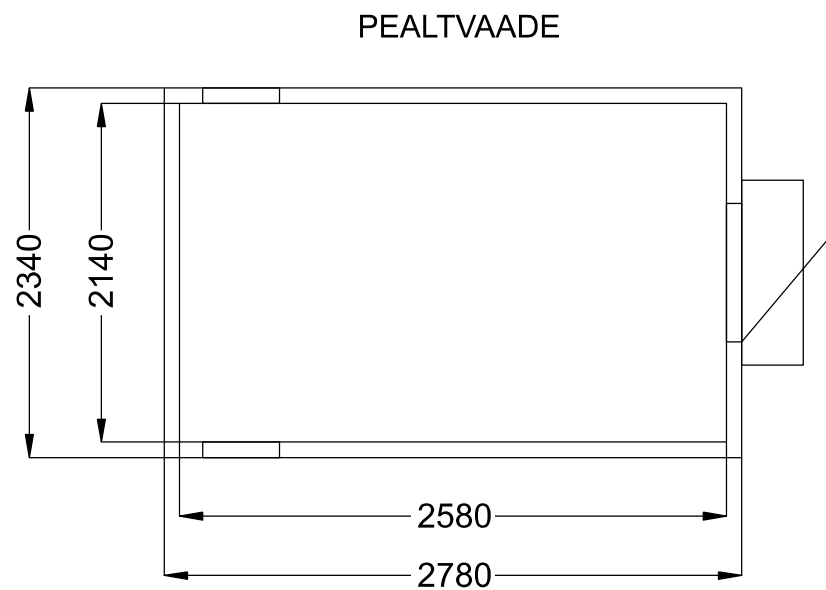
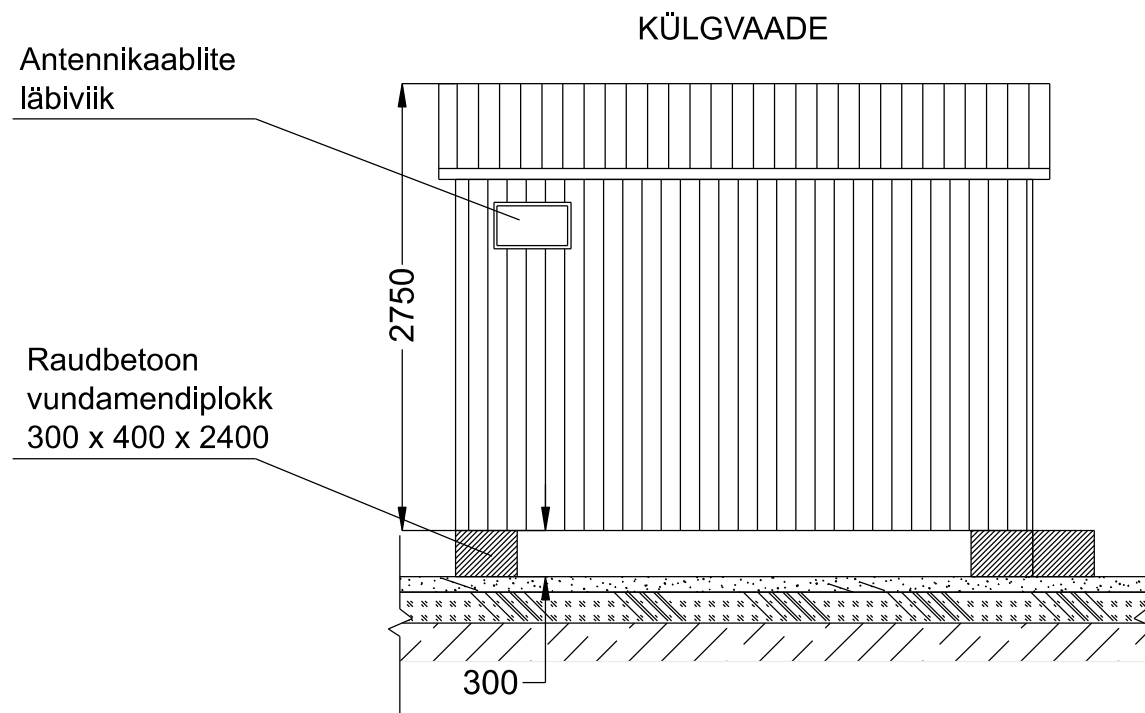
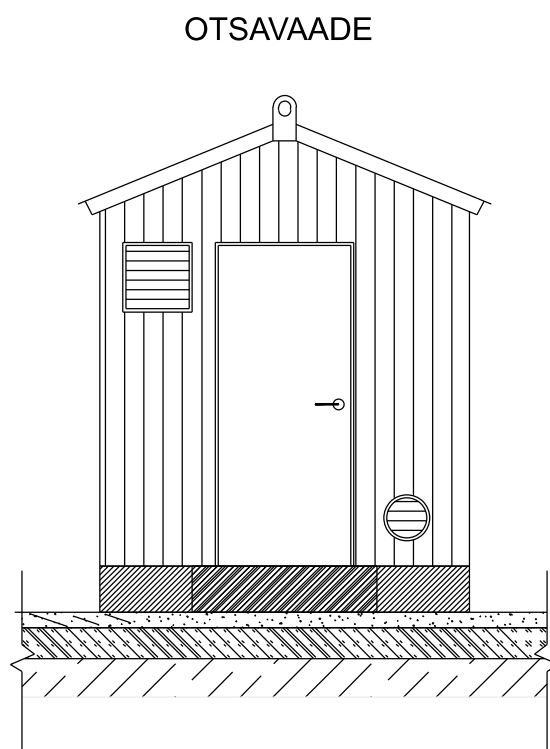
1. Konteiner on valmistatud lõplikult monteerituna metallraamil.Valmistaja AS Võru Hallid.
2. Seinad on soojustatud 100 mm paksused, väljastpoolt PVC kattega profileeritud terasplekiga ja seest akrüülvärviga kaetud terasplekiga.
3. Katus on madalakaldega viilkatus PVC kattega profileeritud terasplekist.
4. Harja tippudes asetsevad aasad hoone tõstmiseks.
5. Uks on metallist turvauks, varustatud ABLOY välisukselukuga, käepidemega ja vahenditega ukse lahtises asendis fikseerimiseks.
6. Vundamendiks on hoone otsadesse killustikalusele paigaldatavad tüüpsed raudbetoon vundamendi plokid mõõtudega 300 x 400 x 2400 mm.
7. Kasvupinnas kogu piirdeaia ulatuses tuleb asendada kruus/liiv täitepinnasega ja katta geotekstiiliga. Seejärel katta geotekstiil 100 mm paksuse killustikukihiga.
