Veevarustuse ja kanalisatsiooni
 liitumistorustikud
 Lihula mnt 3b, Audru alevik, Pärnu maakond

KATENDITE TAASTAMISPLAAN

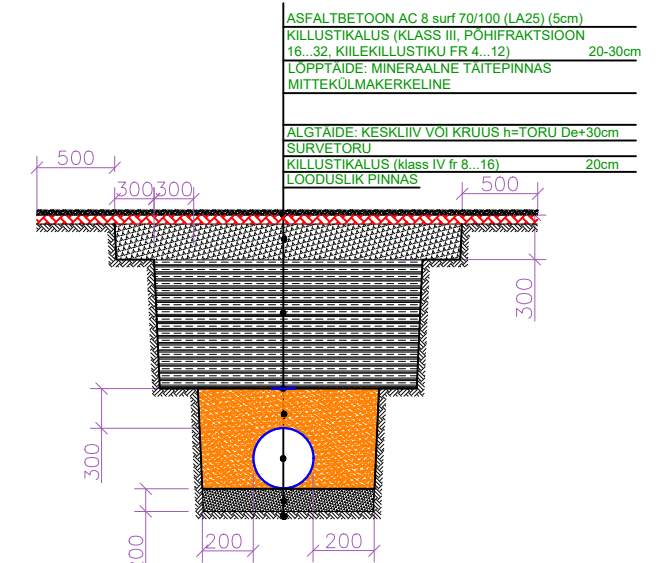
TORUSTIKU KAEVIK ASFALKKATTEGA TEEL

Geotekstiili olemasolul asendada rikutud ala geotekstiil ülekattega 0.5m.
