MPL431851
AJ Allika F3 - LK231777
AXPK4G50, trass=407 m, L=419 m.
Kaabel paigaldada 1 m kaugusele sidetrassist või kinnistupiirist, 1 m sügavusele 450N Ø110 kaitsetorusse.

A&O MAAMÕÕDUBÜROO OÜ		Põlva Aasa 6 Tel. 799 47 69
Maa-ala mõõdistus.		Töö nr. 282/24 M 1:500
Objekti asukoht	Põlva maakond Kanepi vald Varbuse küla Allika	Tegevuslitsentsid Kütsetunnistus nr.176620, nr.153471
Tellija	Leonhard Weiss OÜ	07.10.2024.a.
Töö täitja	M.Liit	07.10.2024.a.
Juhataja	A.Parts

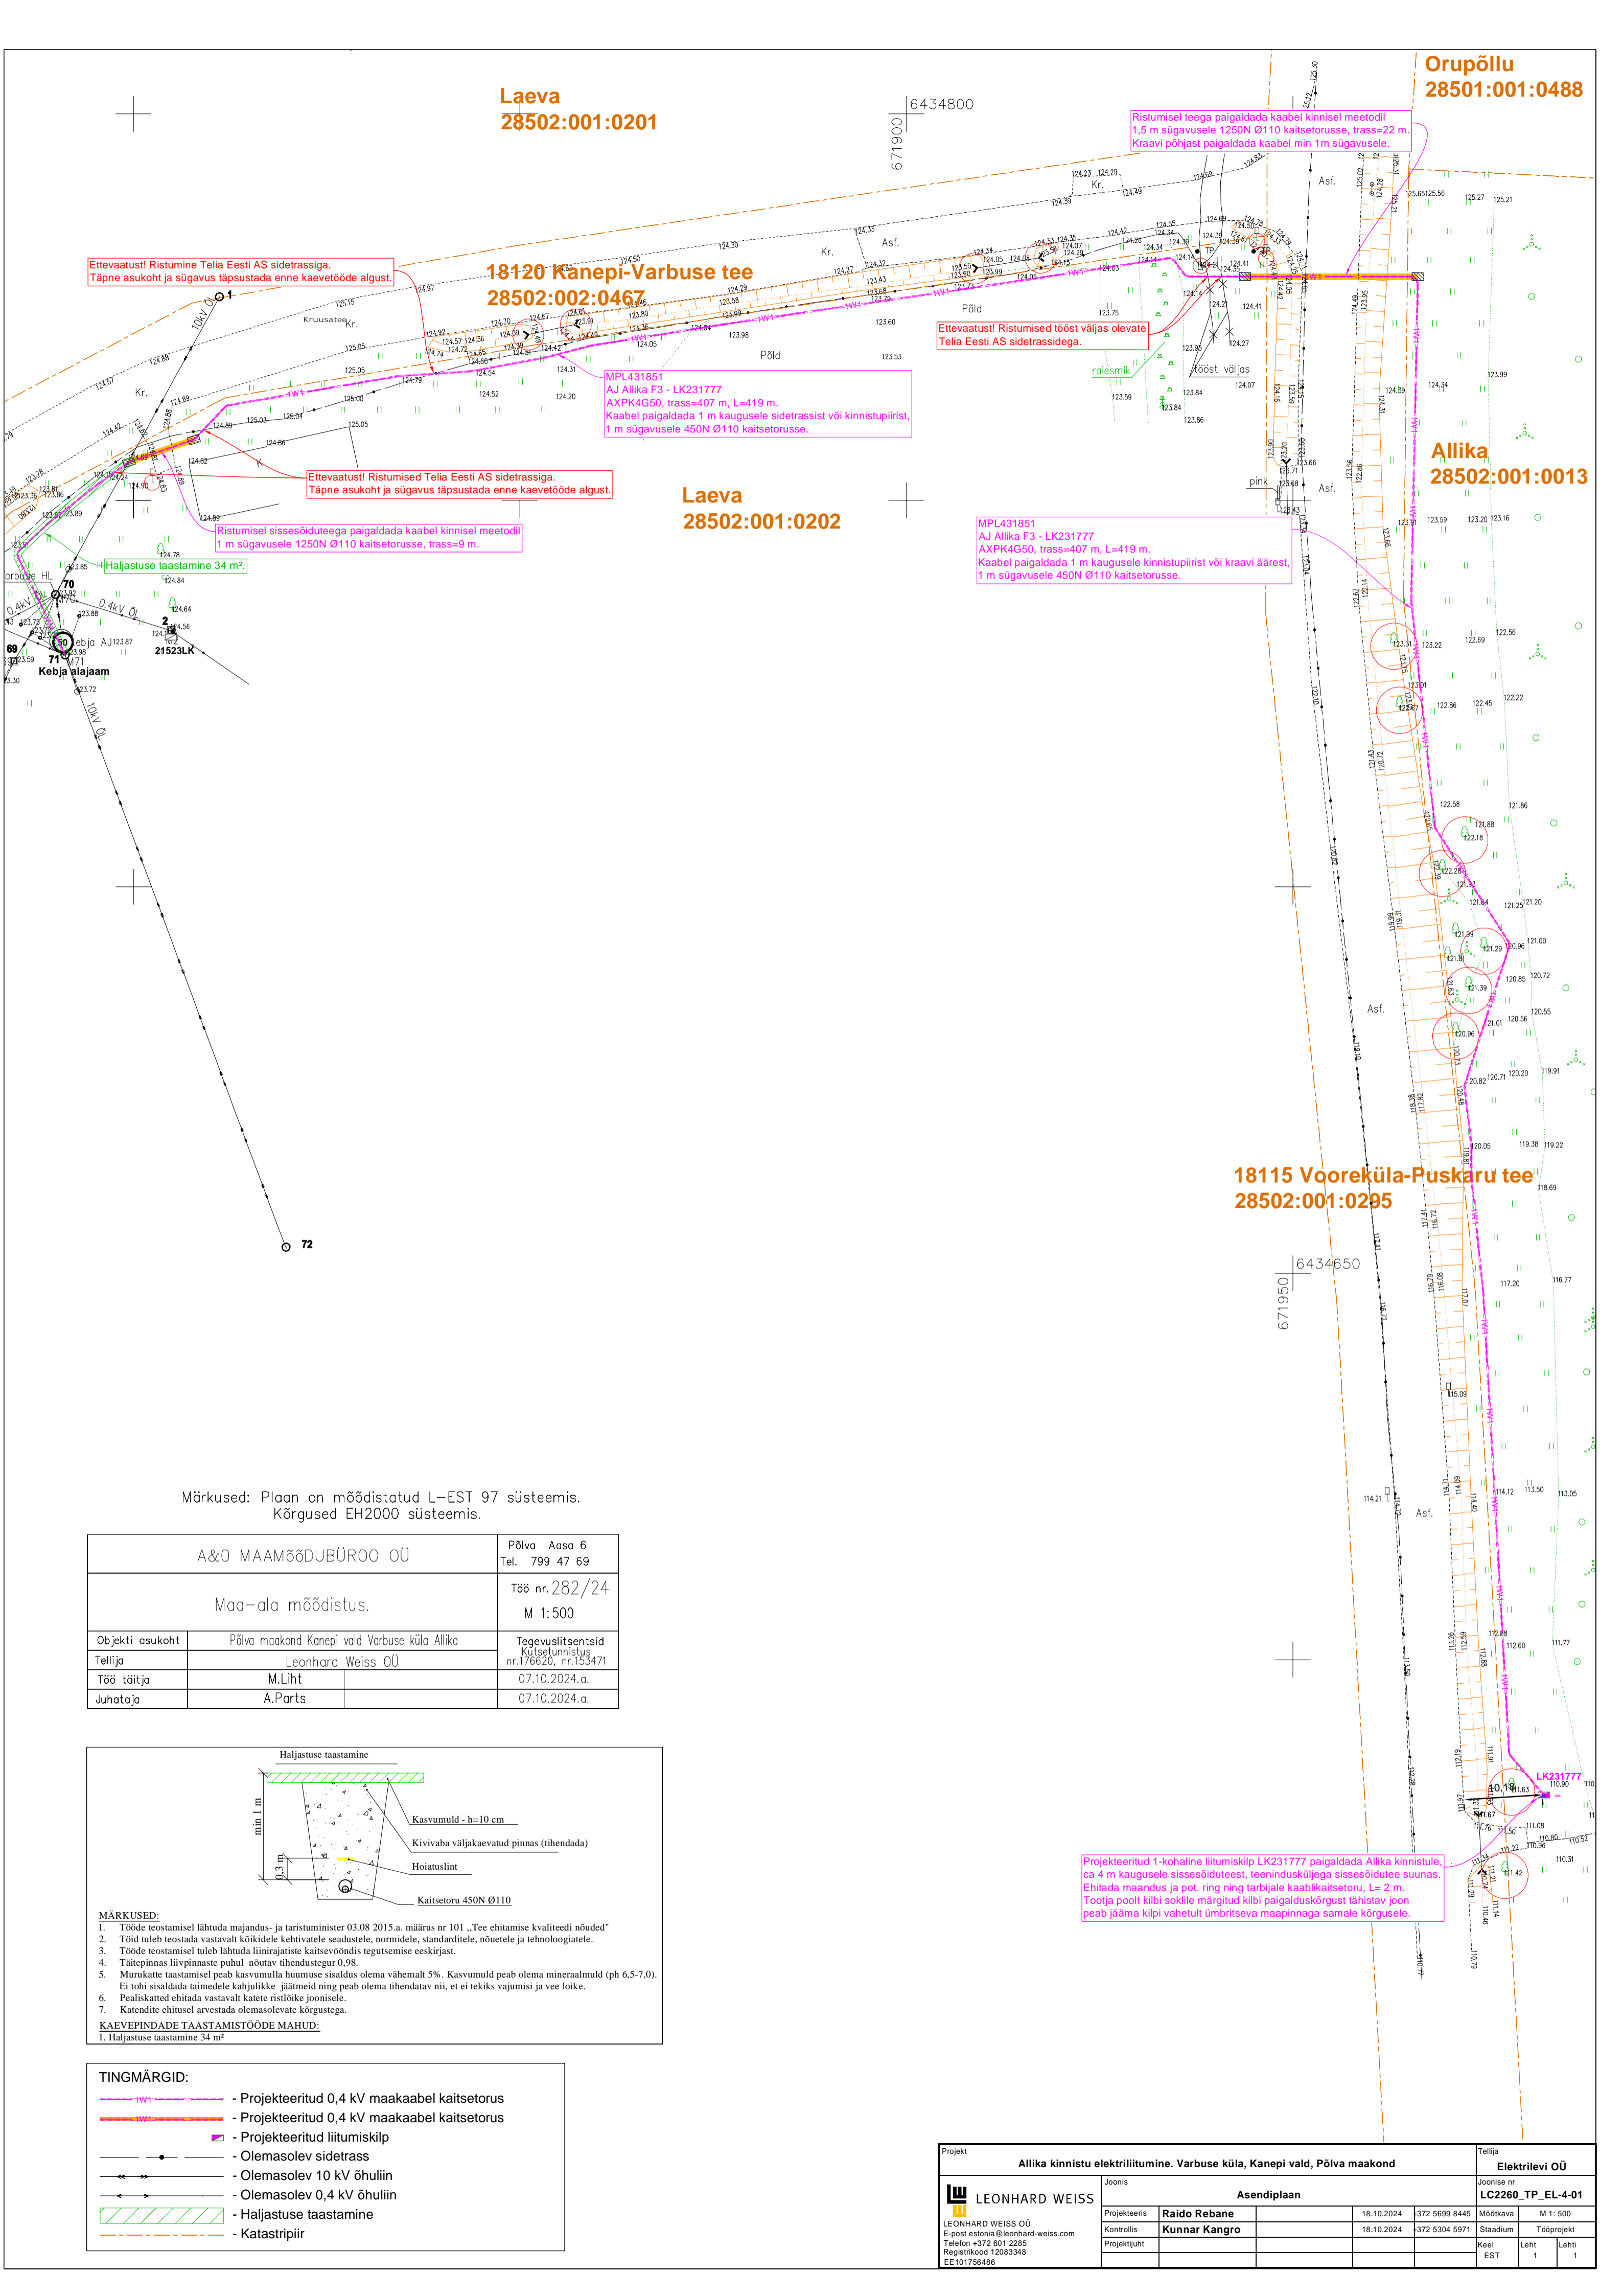
Ettevaatus! Ristumine Telia Eesti AS sidetrassiga. Täpne asukoht ja sügavus täpsustada enne kaevetööde algust.

Ettevaatus! Ristumised Telia Eesti AS sidetrassiga. Täpne asukoht ja sügavus täpsustada enne kaevetööde algust.

Ristumisel sissesõiduteega paigaldada kaabel kinnisel meetodil 1 m sügavusele 1250N Ø110 kaitsetorusse, trass=9 m.

MPL431851
AJ Allika F3 - LK231777
AXPK4G50, trass=407 m, L=419 m.
Kaabel paigaldada 1 m kaugusele kinnistupiirist või kraavi äärest, 1 m sügavusele 450N Ø110 kaitsetorusse.

min 1 m

Kasvumuld - h=10 cm

Kivivaba väljakaevatud pinnas (tihendada)

Hoiatuslint

Kaitsetoru 450N Ø110
