TÖÖ NR	13901P	OBJEKT	Natturi küla Andigo sidevõrk		
TÖÖ KOOD		AADRESS	Lääne-Viru maakond Haljala vald		
KOOSTAS	T. Raide	FAIL	13901P asendiplaan		
KONTROLLIS	H. Jürmann	MÕÕTKAVA	LEHT	JÖONIS	
KOOSTATUD	05.09.2025	1:500	1 / 1	Siderajatise asendiplaan

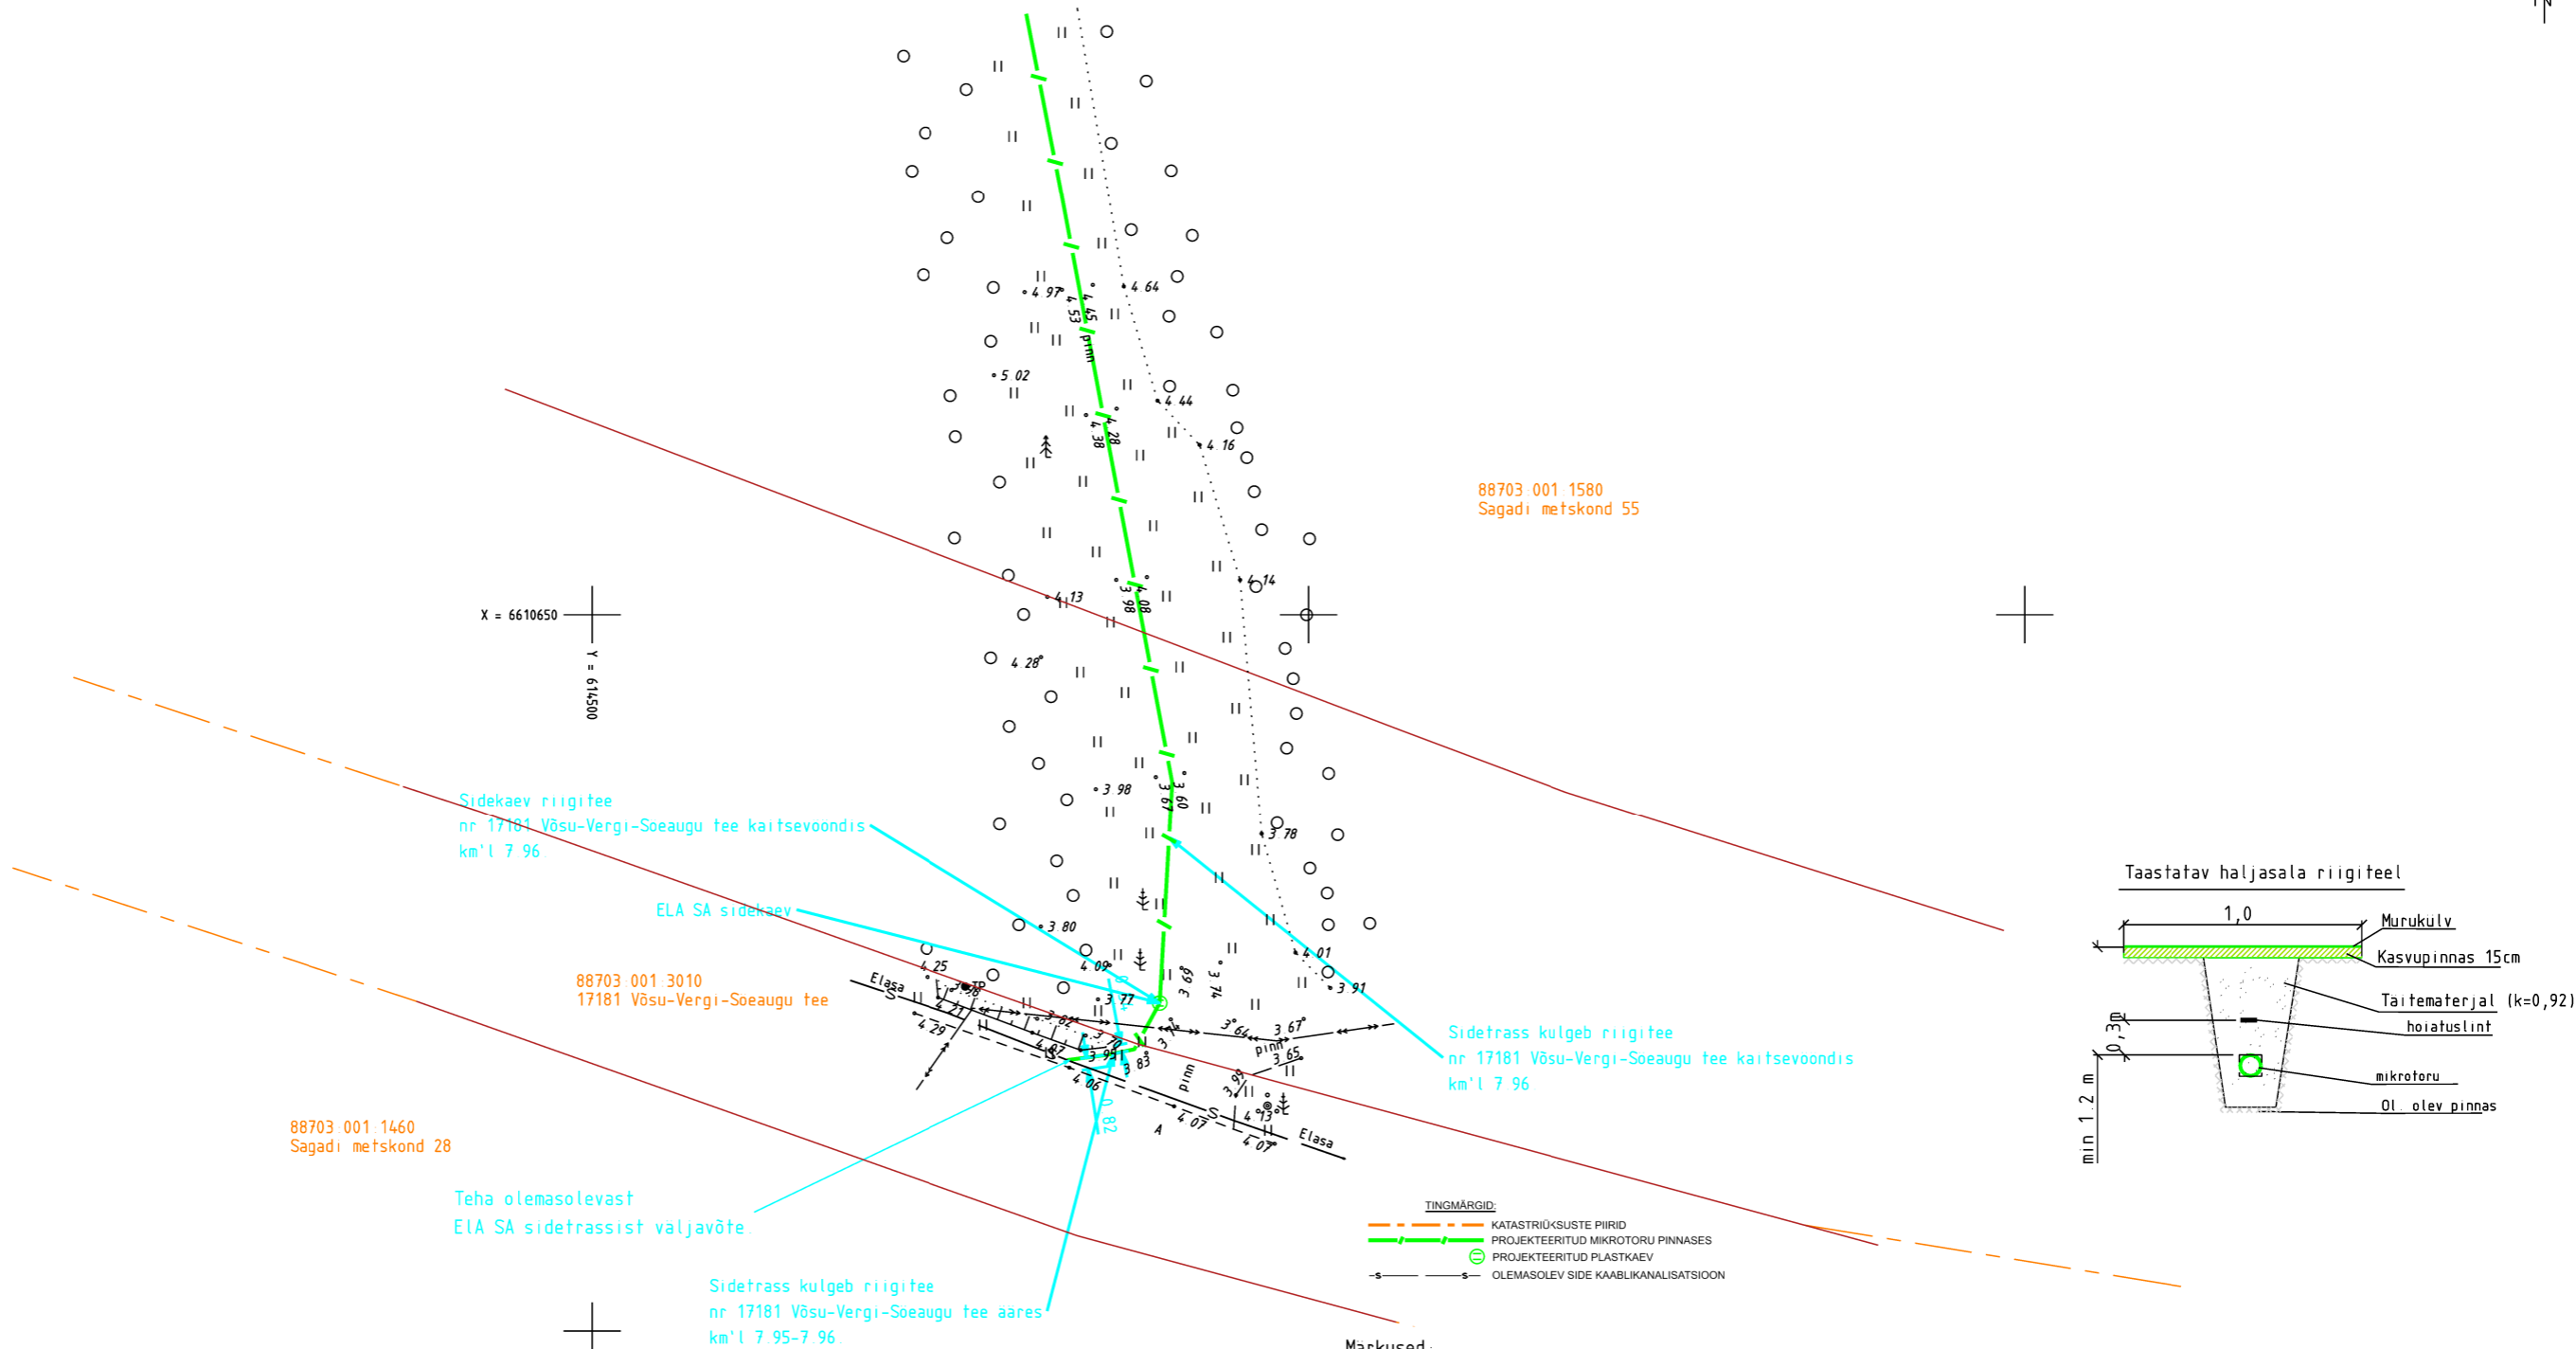
3. Sidetrassi paigaldussügavus haljasalal min. 0,7 m, tee, v.a. riigitee maaüksusel, kus paigaldamissügavus peab olema haljasalal min. 1,2 m ja ristumisel kõrvalmaanteega min.1,5.

6. Enne ehitustööde alustamist määrata olemasolevate kommunikatsioonide täpsed sügavused.
7. Peale tööde lõppu tihendada trassi paigaldusjalg ja taastada eelnev olukord.
