4	AL	08.08.25	LISATUD VK-TORUSTIKU HOIATUSED
3	AL	22.07.27	Täpsustatud kaeviku ristõiget, kergliiklustee taastamine >5m kaeviku servast
2	AL	17.07.25	MUUDETUD SÕLME G-2 ASUKOHT JA LAHENDUST - VIIDUD VALGUSTUSPOSTIST KAUGEMALE
1	AL	30.06.25	Väljastatud kooskõlastamiseks
Versioon	Nimi	Kuupäev	Kirjeldus
Projekteerija	A. Loigu	30.06.25	Objekt: VILJANDI MAAKOND VILJANDI LINN JÄRVE TN 10 VILJANDI SPA MAAGAASI JAOTUSTORUSTIK
ALEKS-PROJEKT OÜ Reg. 10984670 MTR reg: TST000236, TGT000407, EP10984670-0001			Võru tn. 254 Tartu 50115 info@aleksprojekt.ee tel. 51 17 139
Joonis: RISTUMINE TARTU - VILJANDI - KILINGI-NÕMME TEEGA ASENDIPLAAN, PIKIPROFIIL			Tellija: VARMATA AS Stadium: GV-PP Joonise nr: GV-8
			Töö nr: 25G021 Mõõt: 1:500 Leht: 8 Lehti: 20

- Gaasitorustiku ristumine Riigitee nr 92 Tartu – Viljandi – Kilingi-Nõmme tee km 70,68 – 71,06 (muu riigitee nr 24810 Nuia kergliiklustee km 0,00 – 0,34) tee piirides (teemaal) ja tee kaitsevööndis Viljandi vallas Viljandi maakonnas

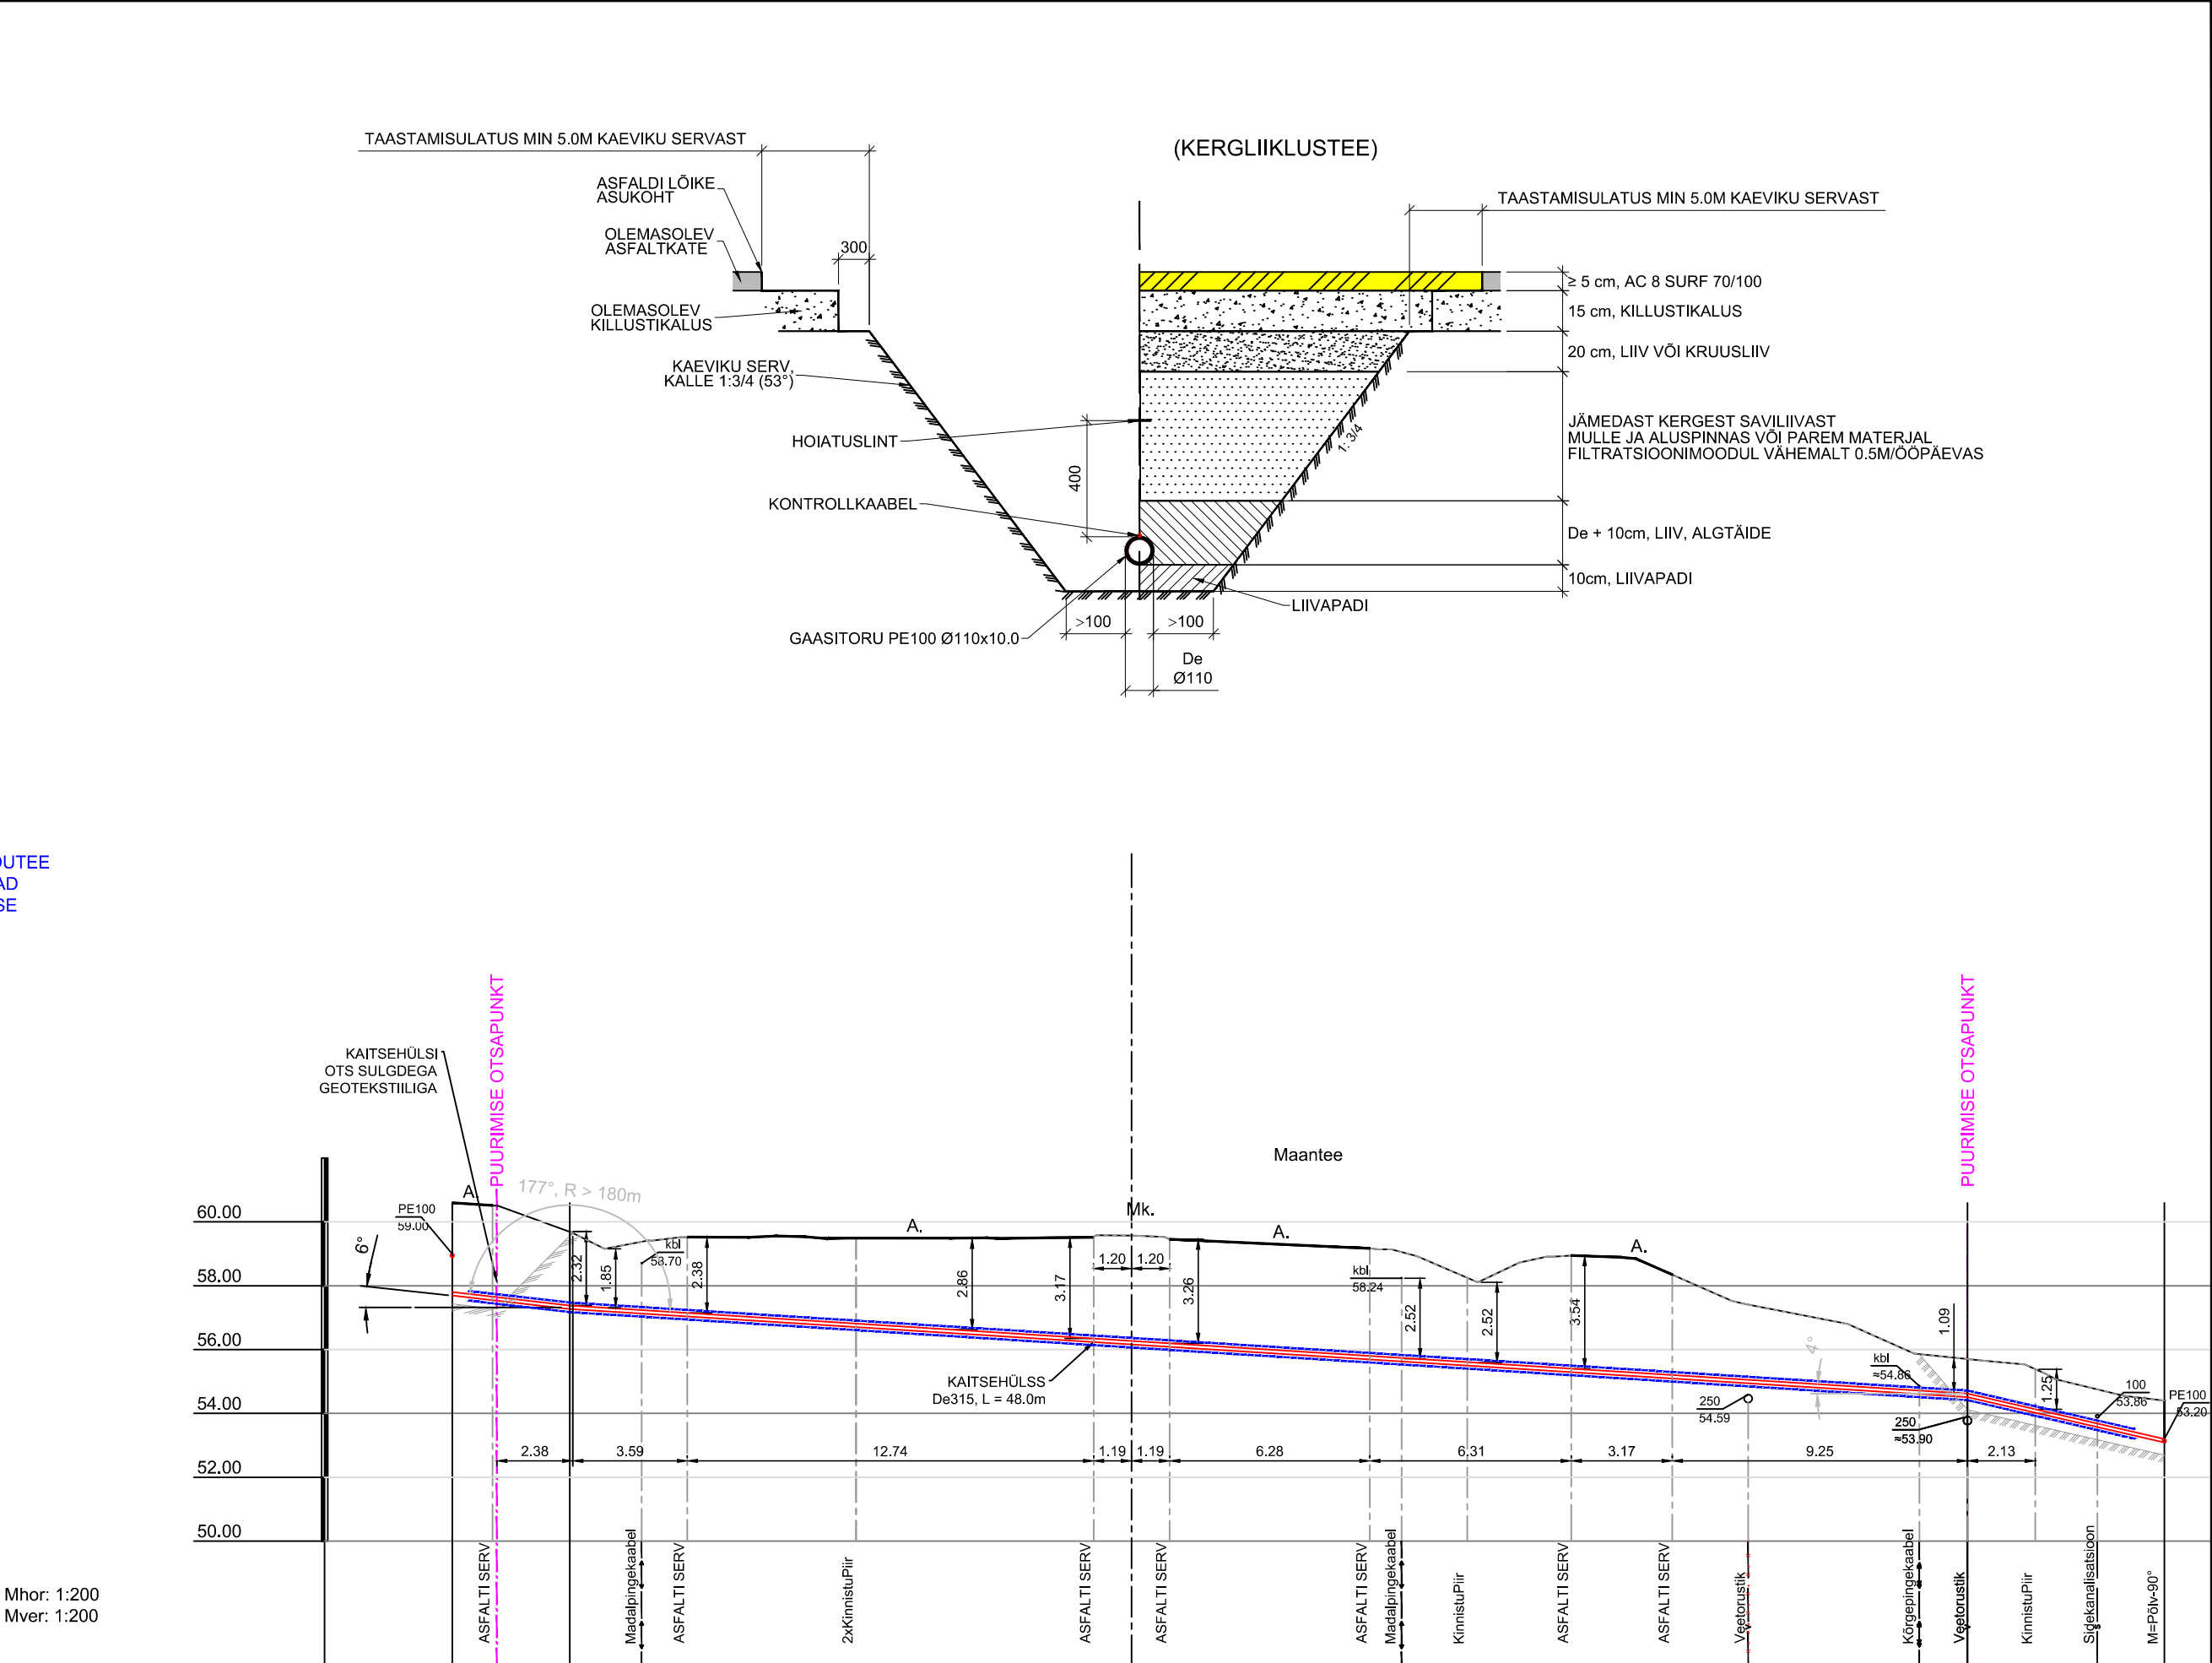
SÕLME TÄHIS	PAIGALDUS KINNISEL MEETODIL, L = 46.1m			
OLEMASOLEVA MAAPINNA KÕRGUS (m ABS)	60.60	59.70	55.70	54.40
PROJEKTEERITUD MAAPINNA KÕRGUS (m ABS)	60.60	59.70	55.70	54.40
TORU KÕRGUS PEALT (m ABS)	57.80	57.38	54.62	53.20
TORU RAJAMISSÜGAVUS OL	2.80	2.32	1.08	1.20
TORU MATERJAL	PE100, De110 (SDR11), L = 53.7m			
VAHEKAUGUSED (m)	3.7	43.8	6.2	
SIRGESTATUD TORUSTIKU PLAAN
