# KATUSEALUSE PLAAN koos torni alusraamiga

Töö nimetus **SAGADI MÕISA VÄRAVAHOONE  
RESTAUREERIMIS- JA EHTUSPROJEKT**  
Mõisa /12 Sagadi küla Haljala vald Lääne-Virumaa

Joonis  
**KATUSEALUSE PLAAN**

Pr.staad. Joon.nr.  
**TP AR-5-01**

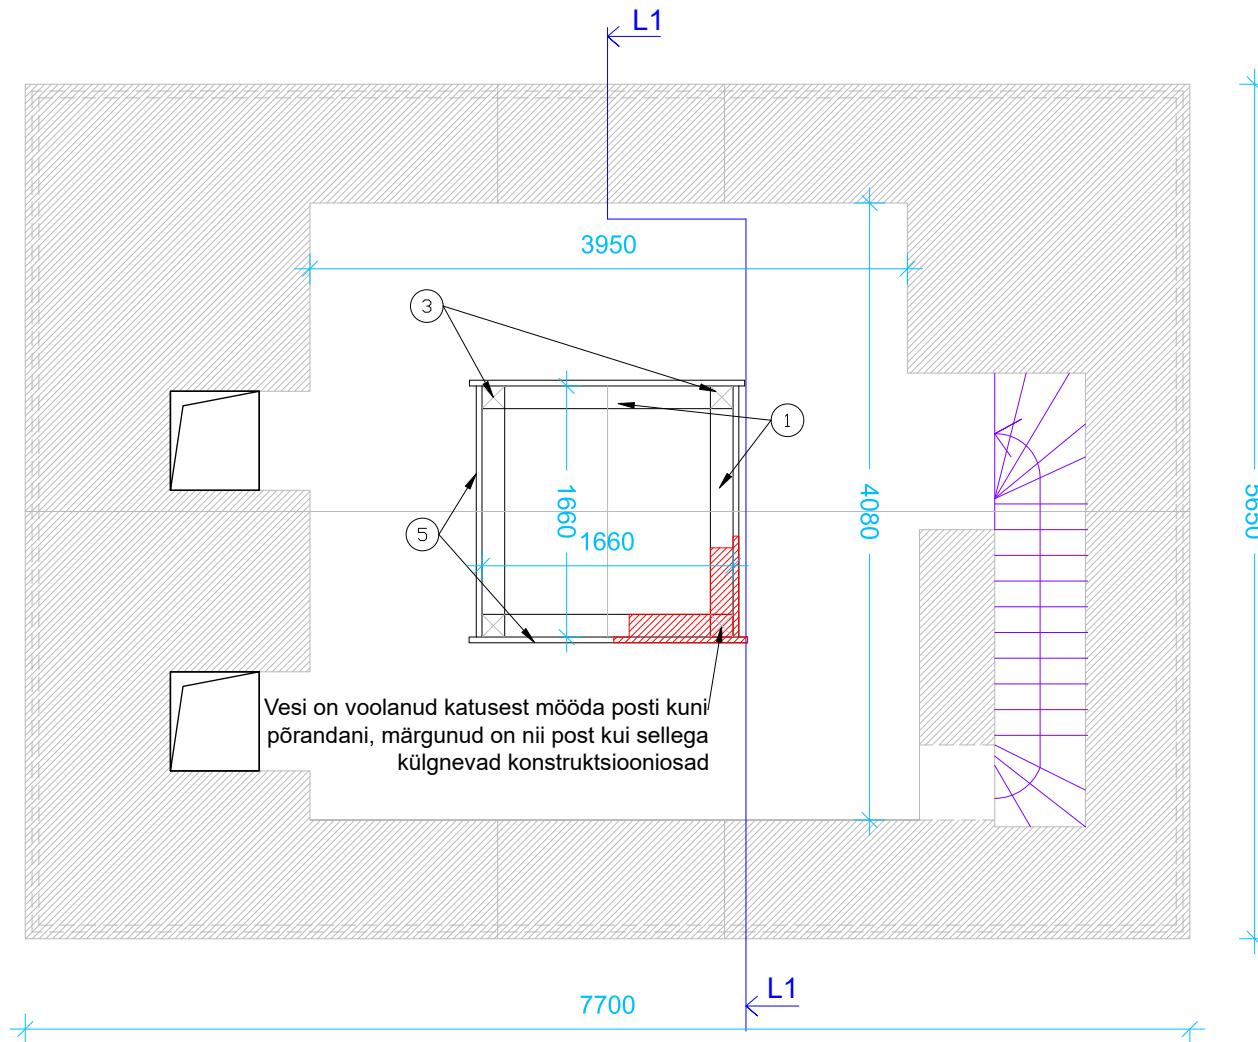
1. Kõik olemasolevate konstruktsioonidega seotud mõõdud täpsustada kohapeal
2. Katusekonstruktsiooni alusaam on ehitatud viimaste restaureerimistööde ajal, selle kõik kahjustunud konstruktsiooniosad vahetada välja uute vastu
3. Uued konstruktsiooniosad valmistada kvaliteetsest okaspuidust, tugevusklassiga vähemalt C18, puit- ja kivi konstruktsioonid peavad olema üksteisest eraldatud, isolatsiooniks kasutada bituumenrullmaterjali tükke
4. Puitkonstruktsioonide spetsifikatsioonitabelit vaata jooniselt AR-6-04 LÕIGE L1-L1

- Puidust katusekandjate alusraam  
 Kahjustunud puitkonstruktsioonid, mis tuleb asendada\*  
 Paekivimüür

\*lõplikud kogused selguvad tööde käigus, joonisel näidatud kahjustuste ligikaudne ulatus
