TÖÖ NR: 2024-847-37

**ENDISE RÕUGE MÕISA TALLI KONSERVEERIMINE JA
SANDRO BAARI RUUMIDE KOHANDAMINE TOOTMISHOONEKS
NURSI MNT 7, RÕUGE ALEVIK, RÕUGE VALD, VÕRU MAAKOND**

EELPROJEKT

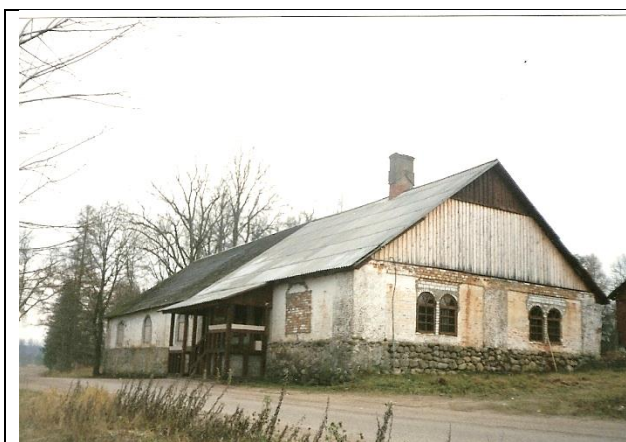
Ill 4. Vaade hoonele põhjast 1996

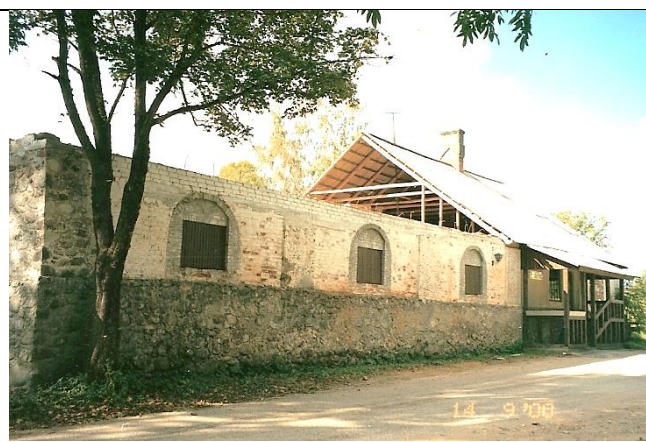
Ill 5. Vaade idast 2000

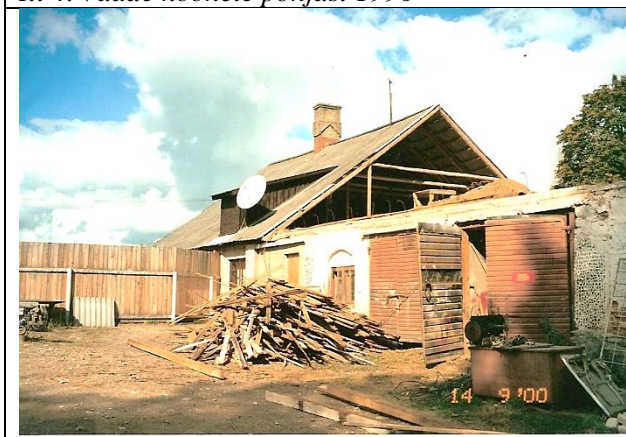
Ill 6. Hoovivaade rekonstrueeritava osaga 2000
