Tellija: Elektrilevi OÜ			Joonis: Katendite taastamise asendiplaan	Joonis Nr EL-02	Mõõtkava A3 / 1:250	Leht 1/1
Staadium	Tööprojekt		Töö nimetus:	Muudatus	Kuupäev	
Koostas	K. Lillepõld		Merivälja liitumine elektrivõrguga			
Kontrollis	K. Lillepõld					
Proj. kood	LC4138		Adress:	<div>

ELEKTRITÖÖD</div> <div>Salve 2a Tallinn 11612 Tel: (+372) 6 701 066 www.eservice.ee</div> <div>Elektritööde reg. Nr.: EL10360030-0001</div>		
Töö Nr	25_LH933472		Kersalu küla Lääne-Harju vald Harjumaakond			
Kuupäev	05.08.2025		25_LH933472_TP_EL-02_KATTED_250805_KL

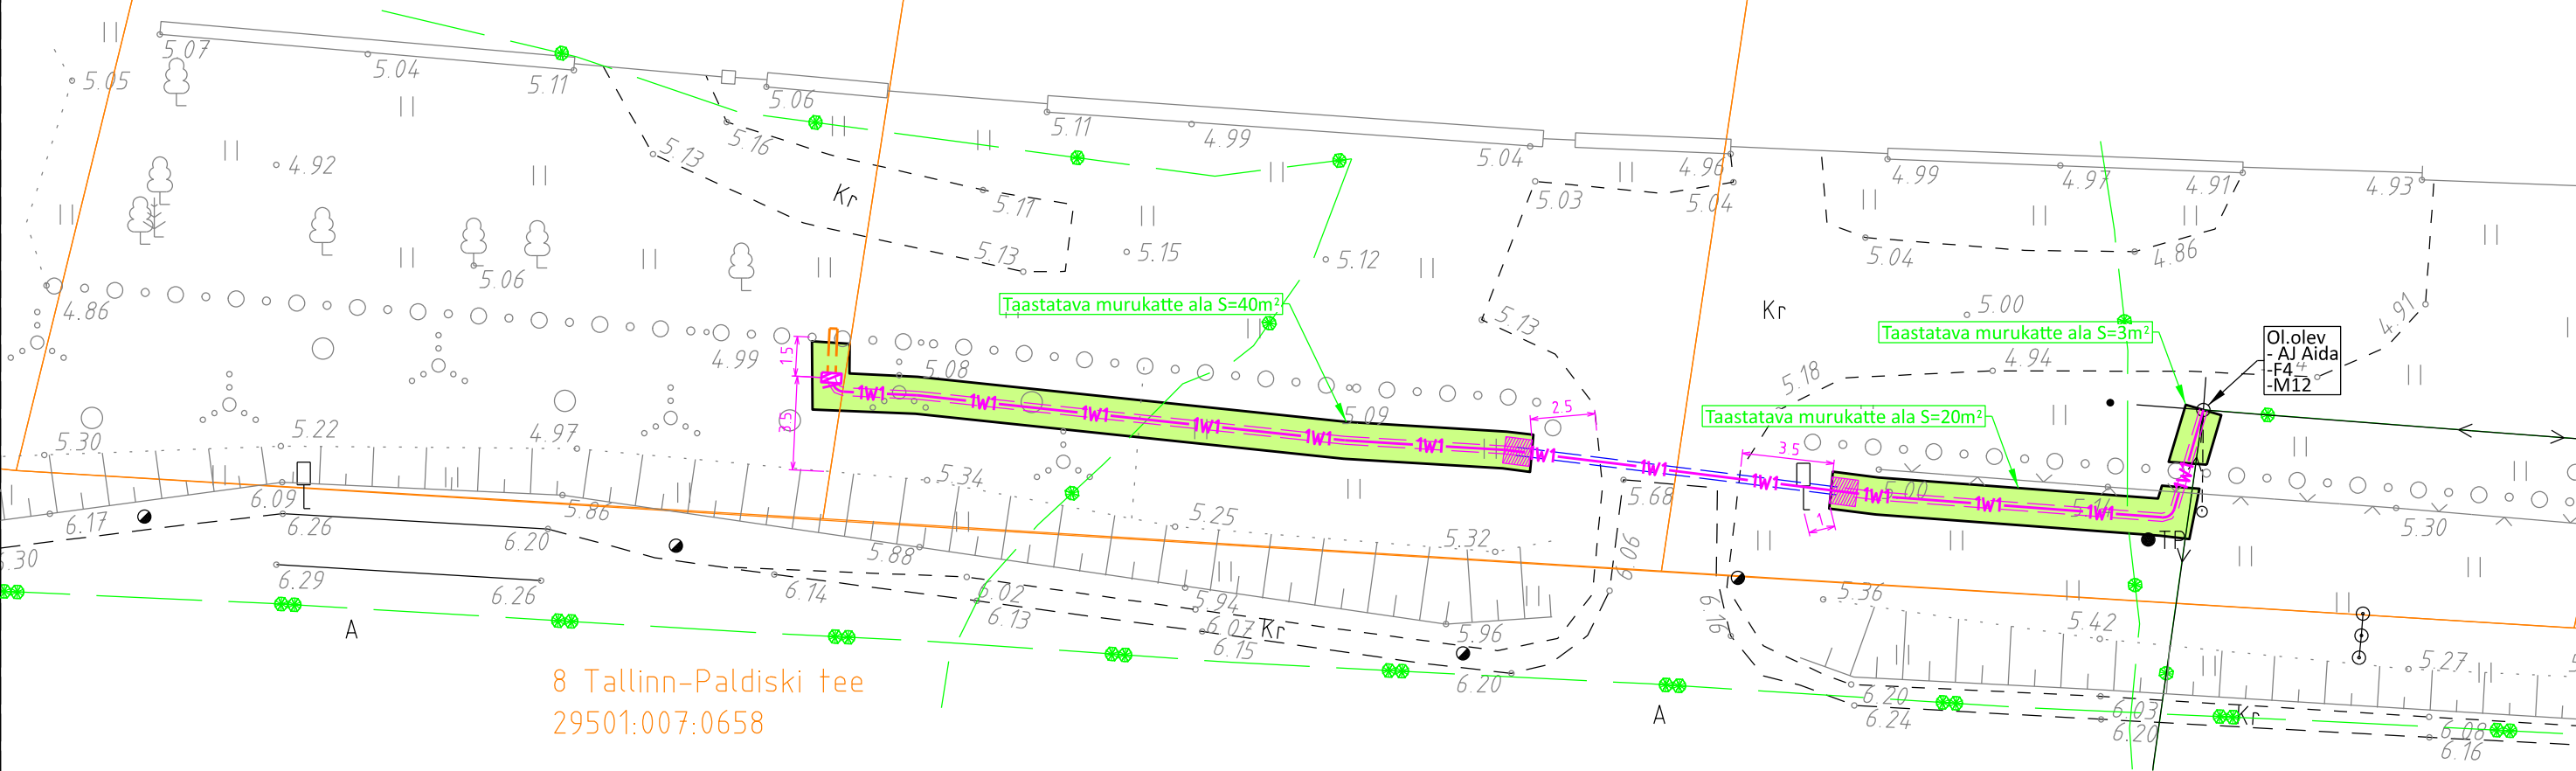
MURU TAASTAMINE
M 1:50

hoiaustsint
projekteeritud kaabelliin
kaablikaitsetorus

Kasvupinnas ja muru külv (külvitihedus 20g/m2)	h= 10 cm
Kaeviku tagasitäide välja kaevatud materjaliga, kt=0,92	h= 70 cm
Esmane tagasitäide keskteraline liiv/looduslik kruus või olmasolev pinnas, millest eemaldatud mitte sobiv materjal fr. 0.063...63, E≥60 MPa	h= 20 cm
Kaitsetoru sängituskiht keskteraline liiv/looduslik kruus fr. 0.063...63, E≥60 MPa	h= 5 cm
Tihendatud kaeviku küna põhi E≥60 MPa (tihendamise mitte saavutamisel kiiluda paekillustikuga 4/16, mis asendab kaitsetoru sängituskihti)
