**Kood IP8323 investering**

**Haiba - Varbola 10 kV fiidri remont, juhtme vahetus.  
Kustja, Käbiküla, Lestima ja Varbola küla,  
Saue ja Märjamaa vald, Harju ja Rapla maakond**

**TÖÖPROJEKT nr IP8323**

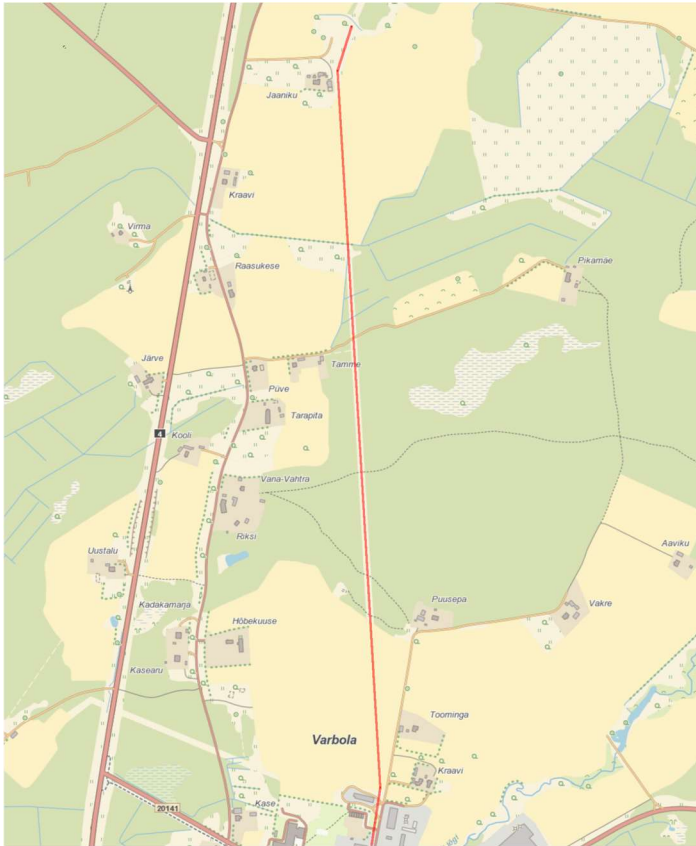
**Joonis 1.1** – Remonditava Haiba-Varbola 10 kV tüviliini asukoht. Mastid nr 67 kuni 44.

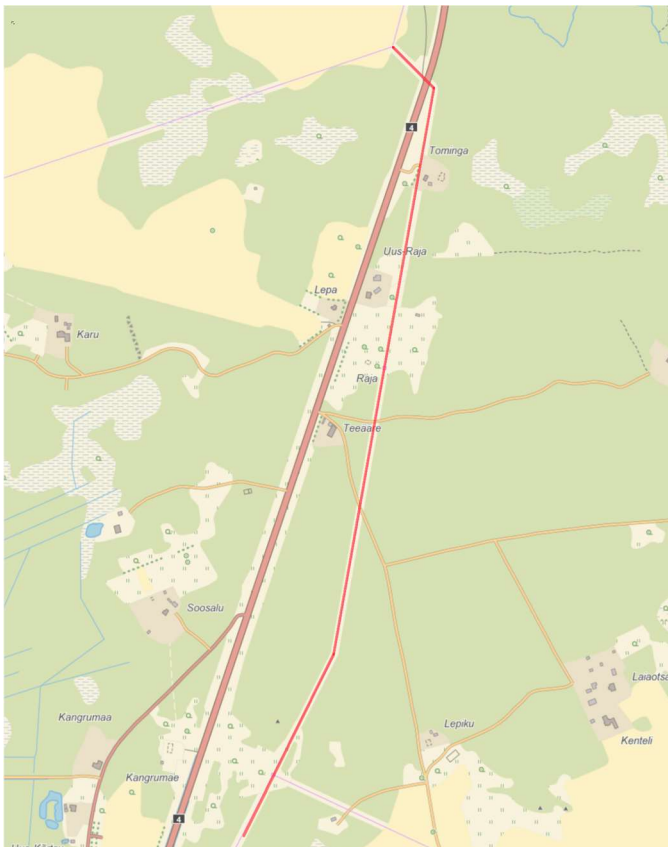
**Joonis 1.2** – Remonditava Haiba-Varbola 10 kV tüviliini asukoht. Mastid nr 44 kuni 11.
