Töö nr 23189

Seletuskiri

**Jaakna maardla Jaakna III kruusakarjääri
maavaravaru kvaliteedi täpsustamiseks
(varu seisuga 30.09.2023)**

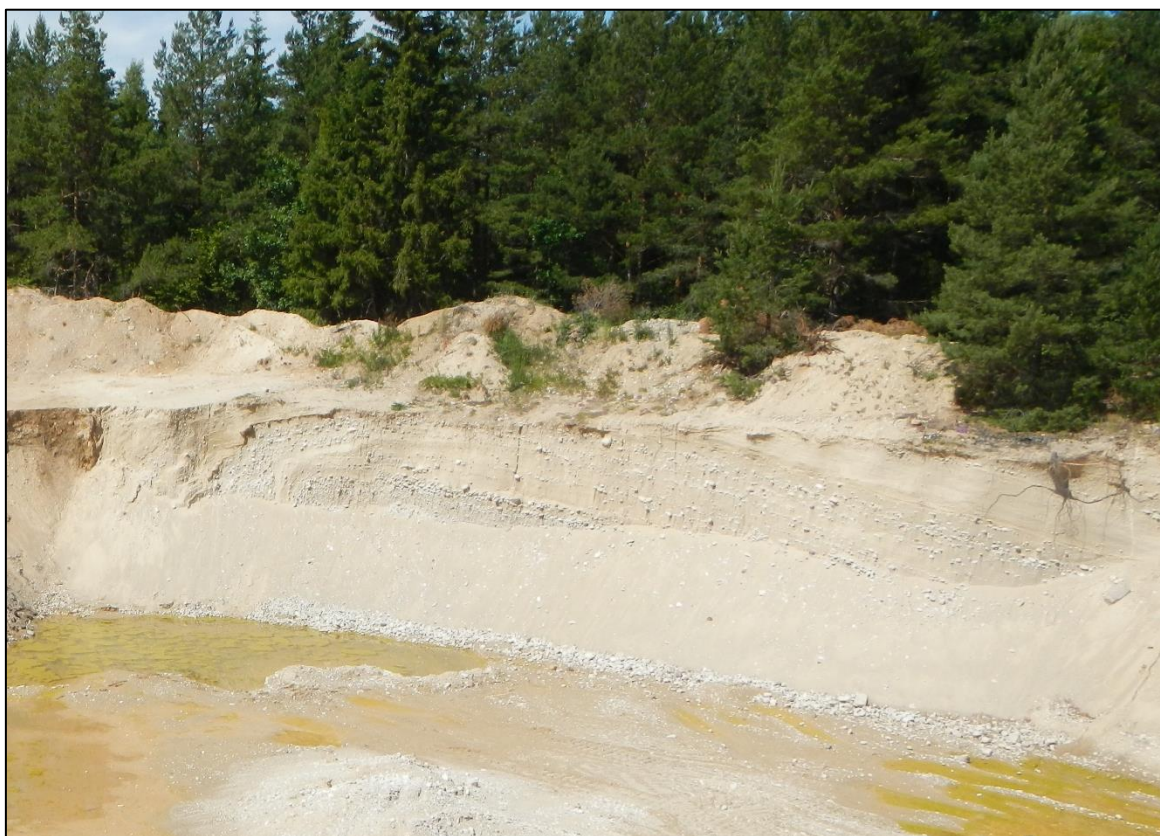
Foto 1. Liivade-kruusade vaheldumine Jaakna III kruusakarjääri seinas, kaevandi K-8 lähistel. Sein kõrgus on ca 5-6 m (2017. a).

Kasuliku kihi moodustab liustikujõelise tekkega muutliku koostisega väga peene- kuni jämedateralise liiva, kruusaka liiva ja kruusa põimjaskihiline kompleks (Fotod 1-2; Q₁jrVr_fg), milles sisaldub kohati veeriseid, kohati aga ka saviläätsi (Foto 3). Sealjuures levib liivane materjal käsitletava ala lõikes pigem põhja pool ning kruusakam materjal lõunaservas. Kasuliku kihi uuritud paksus ulatub piirkonnas kuni 19,8 m, kuid Jaakna III kruusakarjääri mäeeraldises jääb see vahemikku 3,3–16,2 m.

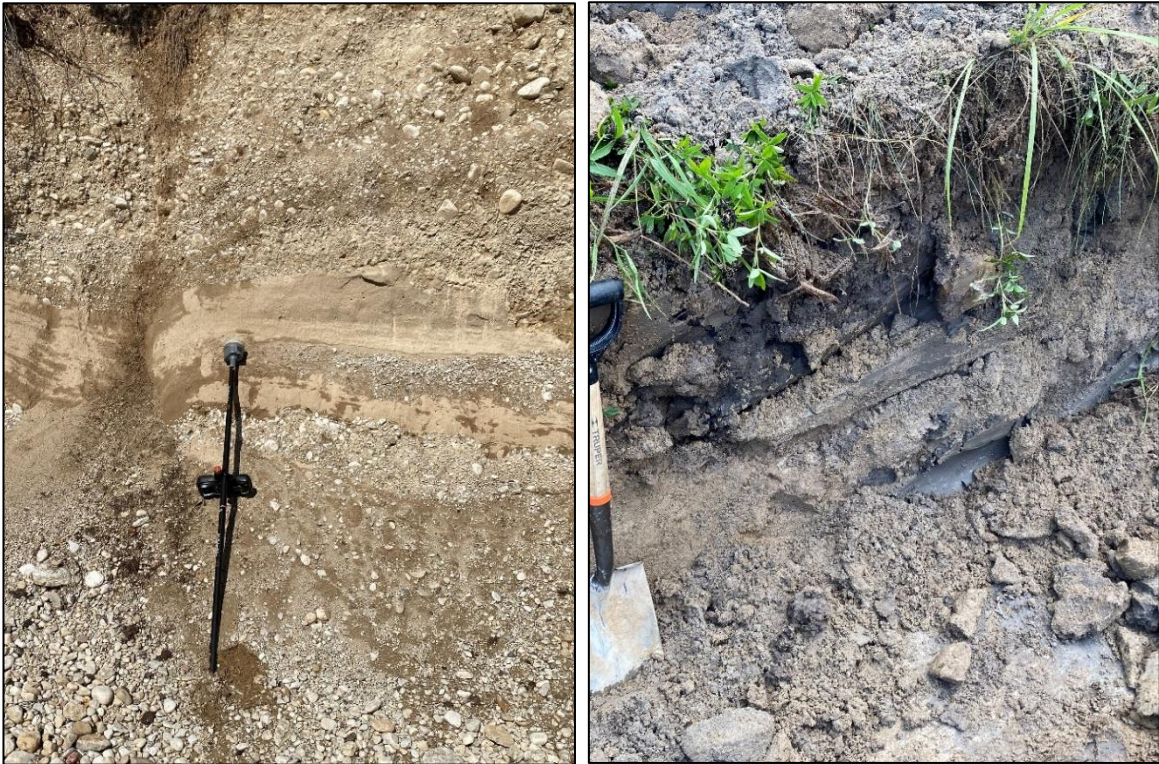
Foto 2. Liivade-kruusade vaheldumine Jaakna III kruusakarjääri seinas.
