| Tellija:<br>Elektrilevi OÜ | | | Joonis:<br>Katendite taastamise asendi plaan | Joonise nr:<br>EL-4-02 | Mõõtkava:<br>1:200 / A3 | Leht:<br>1/1 |
| Koostas: | V. J. Rätsep | | 17 Keila-Haapsalu kinnistu liitumine<br>elektrivõrguga | v02 | | 02.10.2026 |
| Proj. kood: | LC5450 | | Nahkjala, Lääne-Harju vald, Harju maakond | | | |

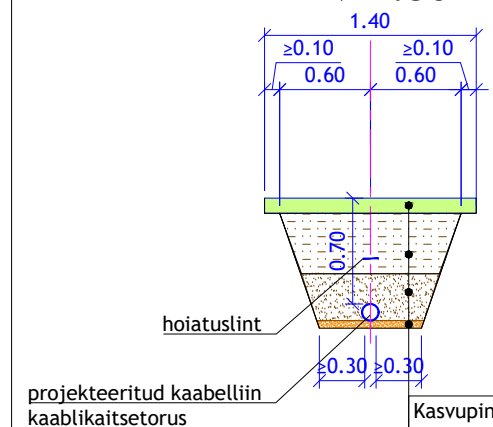
# MURU TAASTAMINE M 1:50

| Kasvupinnas ja muru külv | h= 10 cm |
| Kaeviku tagasitäide<br>välja kaevatud materjaliga, kt=0,92 | h= 40 cm |
| Esmane tagasitäide<br>keskteraline liiv/looduslik kruus või olemasolev<br>pinnas, millest eemaldatud mitte sobiv materjal<br>fr. 0.063...63, E <sub>z</sub> 60 MPa | h= 31 cm |
| Kaitsetoru sängituskiht<br>keskteraline liiv/looduslik kruus<br>fr. 0.063...63, E <sub>z</sub> 60 MPa | h= 5 cm |
| Tihendatud kaeviku küna põhi E <sub>z</sub> 60 MPa<br>(tihendamise mitte saavutamisel kiiluda paekillustikuga<br>4/16, mis asendab kaitsetoru sängituskihti) | |
