# KERGLIIKLUSTEE ASFALKKATTE TAASTAMINE

Veevarustuse ja kanalisatsiooni  
liitumistorustikud  
Lihula mnt 3b, Audru alevik, Pärnu maakond

## KATENDITE TAASTAMISPLAAN

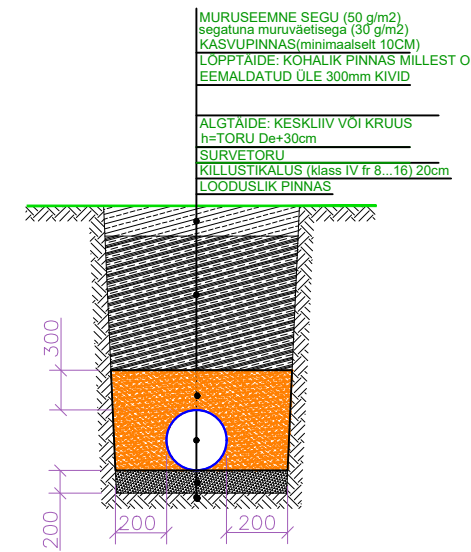
TORUSTIKU KAEVIK HALJASALAL

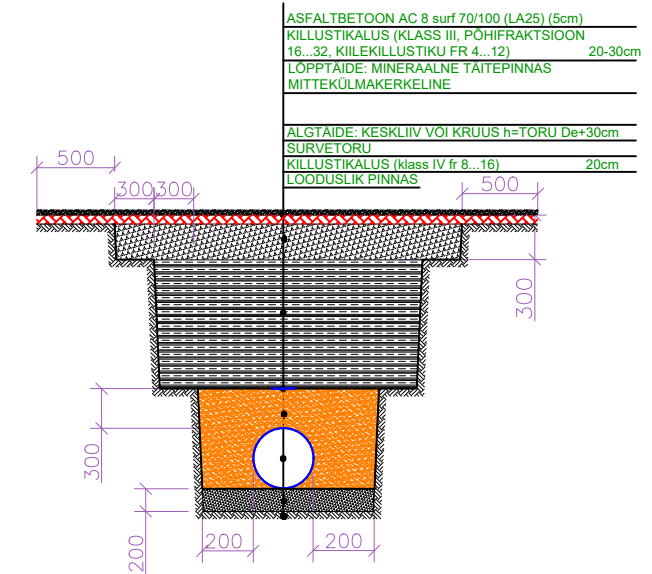
TORUSTIKU KAEVIK ASFALKKATTEGA TEEL

Geotekstiili olemasolul asendada rikutud ala geotekstiil ülekattega 0.5m.
