**VÄO LUBJAKIVIMAARDLA VÄO  
LUBJAKIVIKARJÄÄRIS PAIKNEVATE  
MAAVARA PLOKKIDE JÄÄKVARU  
TÄPSUSTAMISE  
SELETUSKIRI**

Tellijaja: Limestone factories of Estonia OÜ  
Registrikood: 10022037  
Peterburi tee 34/1,  
11415 Tallinn

Koostaja: OÜ J. Viru Markšneideribüroo  
Töö nr: 25131

Tallinn 2025

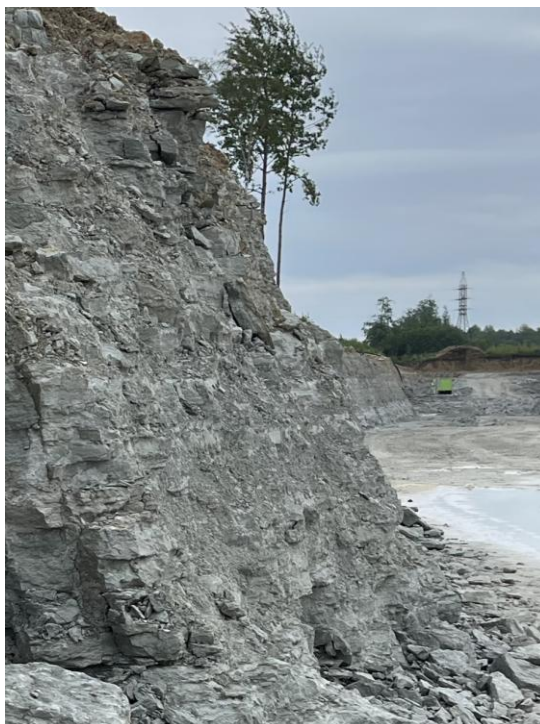
Pilt 1 - Hüdrovasaraga kaevandatud nõlv

Korrastamisega (mille osa on ka alale settebasseinide rajamine) on alustatud, kui kaevandamisel ei ole peetud tehnoloogiliselt võimalikuks piirkonnast täiendavalt maavara väljata. Nõlvad on kaevandamisel moodustatud nii järsud, kui hüdrovasaraga kaevandamise tehnoloogia võimaldas. Hüdrovasaraga ei ole kaevandamisel tehnoloogiliselt võimalik saavutada vertikaalseid nõlvu (Pilt 1). Hüdrovasaraga raimates tuleb iga järgneva kihi raimamist jätkata 25-30 cm eelmisest seepool, mistõttu kujuneb karjääri külje kaldeks ca 75°

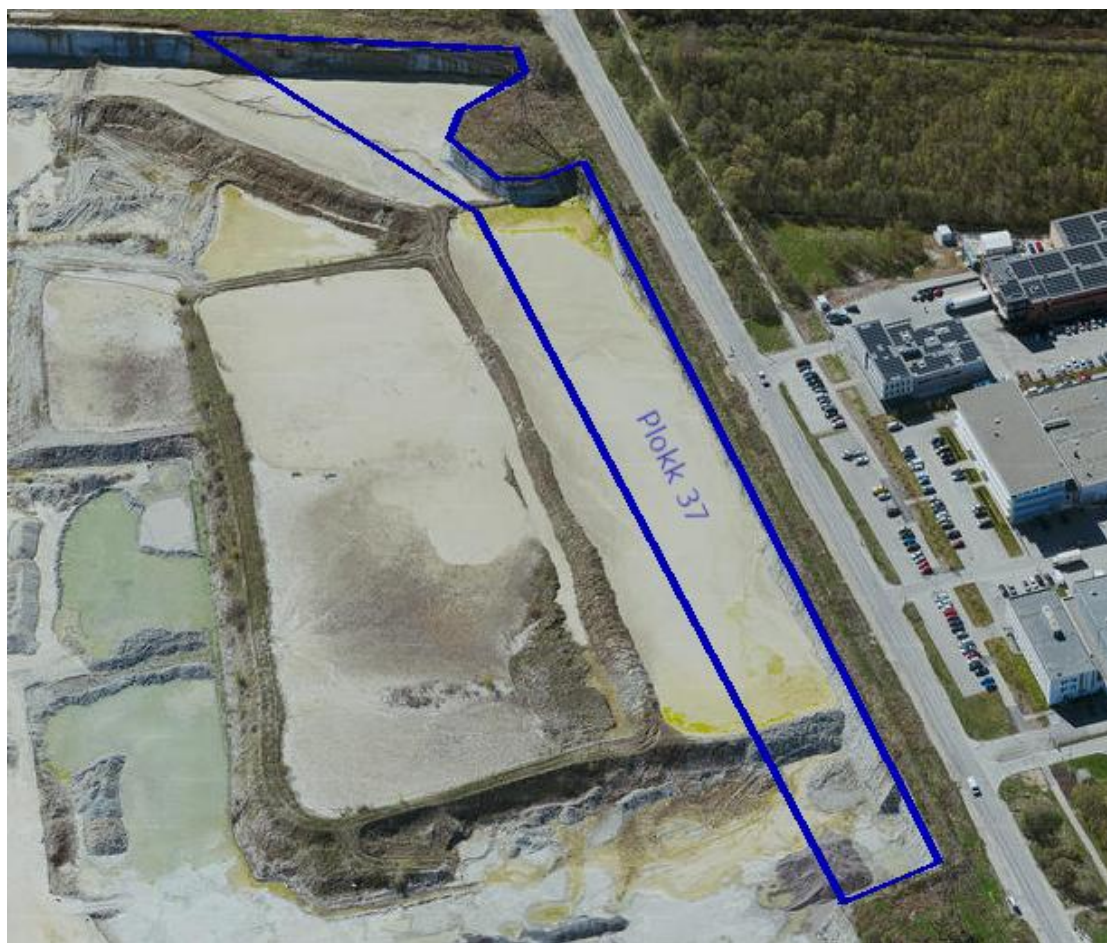
**Pilt 2 – Vaade ploki 37 alale (Maa- ja Ruumiameti kaldaerofoto)**

Plokk 37. Ploki alal on maavara kaevandatud nii lähedale mäeeraldise lamamile, kui tehniliselt võimalik ja geoloogiliselt asub kõrgemargilise lubjakivi piir. Plokk kattub valdavalt ka settebasseiniga. Maavara täiendav väljamine ei ole seal võimalik.

Põhiline osa ploki maavarast paiknebki nõlvas mäeeraldise piiril ja selle täiendav väljamine ei ole võimalik. Ploki alal ei esine kaevandamisväärtset maavara ja on seega terviklikult maha kantav.
