TAASTAMINE RIIGITEE MAAL

TÖÖ NR12070P		OBJEKTPermisküla metskond 51 sideühendus		
TÖÖ KOOD		AADRESSIda-Viru maakond Alutaguse vald Vasknarva küla		
KOOSTASL. Harzia		FAIL12070P taastamine.dgn		
KONTROLLIS	H. Jürmann	MÕÕTKAVA	LEHT	JOONIS
KOOSTATUD	21.06.2024	1:500	1 / 2	Taastamine

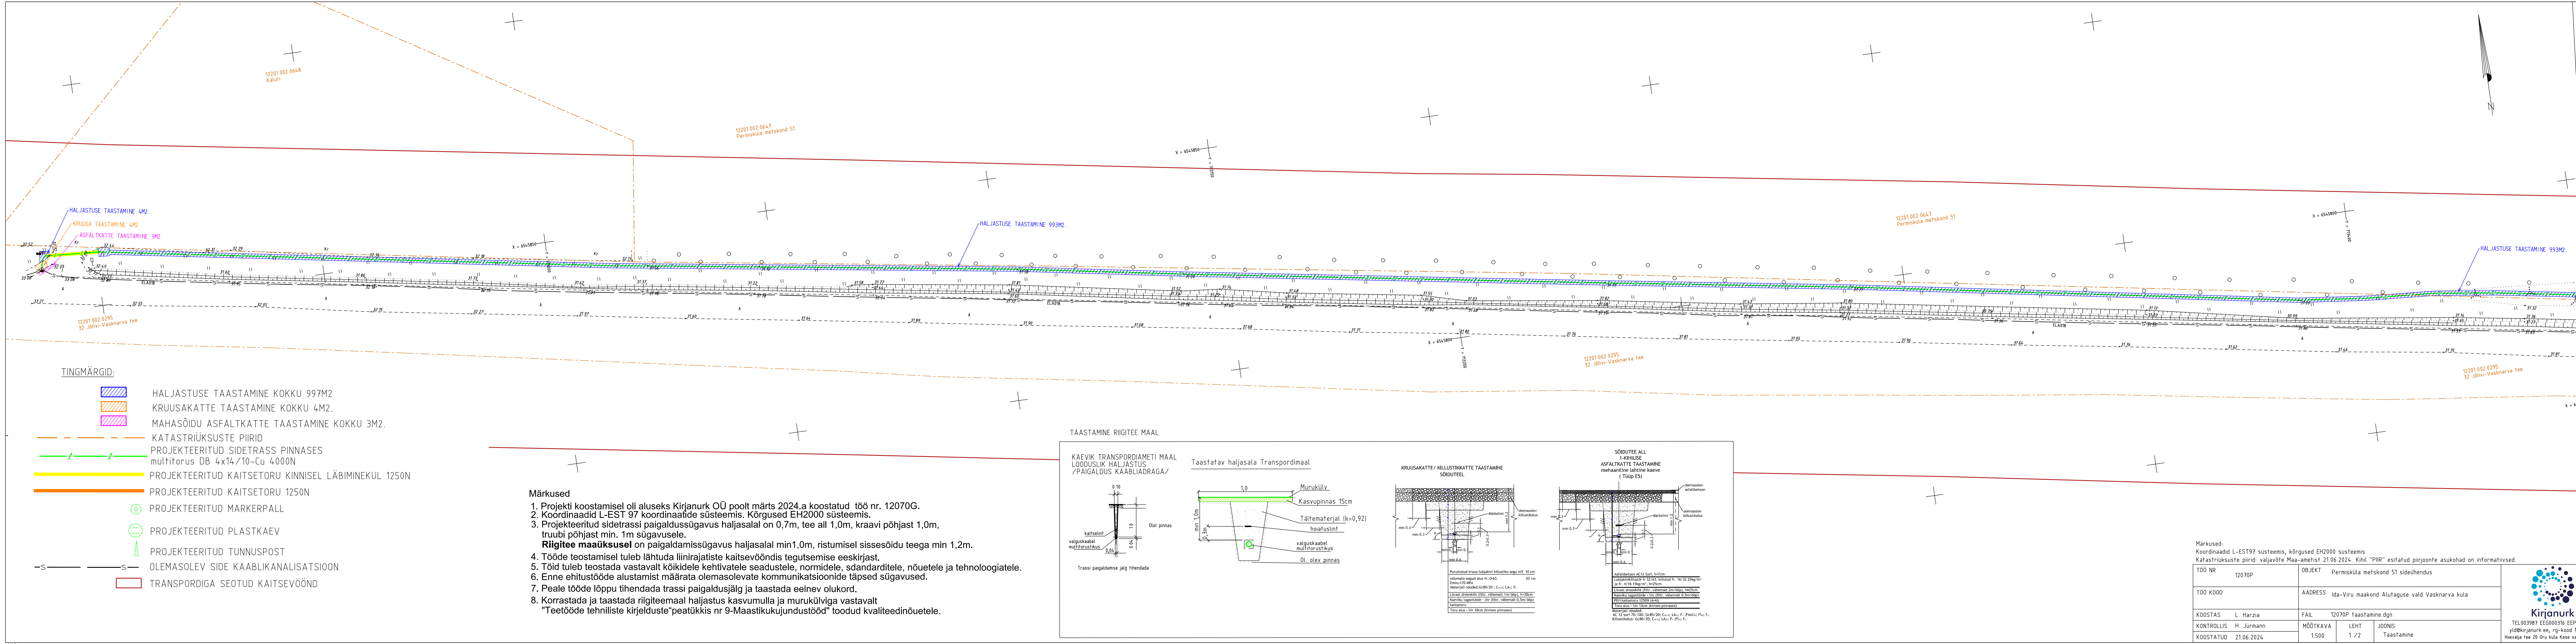
- TINGMÄRGID:
- HALJASTUSE TAASTAMINE KOKKU 997M2
  - KRUUSAKATTE TAASTAMINE KOKKU 4M2.
  - MAHASÕIDU ASFALTKATTE TAASTAMINE KOKKU 3M2.
  - KATASTRIRIIGUSÜSTE PIIRID
  - PROJEKTEERITUD SIDETRASS PINNASES multitorus DB 4x14/10-Cu 4000N
  - PROJEKTEERITUD KAITSETORU KINNISEL LÄBIMINEKUL 1250N
  - PROJEKTEERITUD KAITSETORU 1250N
  - PROJEKTEERITUD MARKERPALL
  - PROJEKTEERITUD PLASTKAEV
  - PROJEKTEERITUD TUNNUSPOST
  - OLEMASOLEV SIDE KAABLIKANALISATSIOON
  - TRANSPORDIGA SEOTUD KAITSEVÖÖND

- Projekteeritud sidetrassi paigaldussügavus haljasalal on 0,7m, tee all 1,0m, kraavi põhjast 1,0m, truubi põhjast min. 1m sügavusele.
- Riigitee maaüksusel** on paigaldamissügavus haljasalal min1,0m, ristumisel sissesõidu teega min 1,2m.

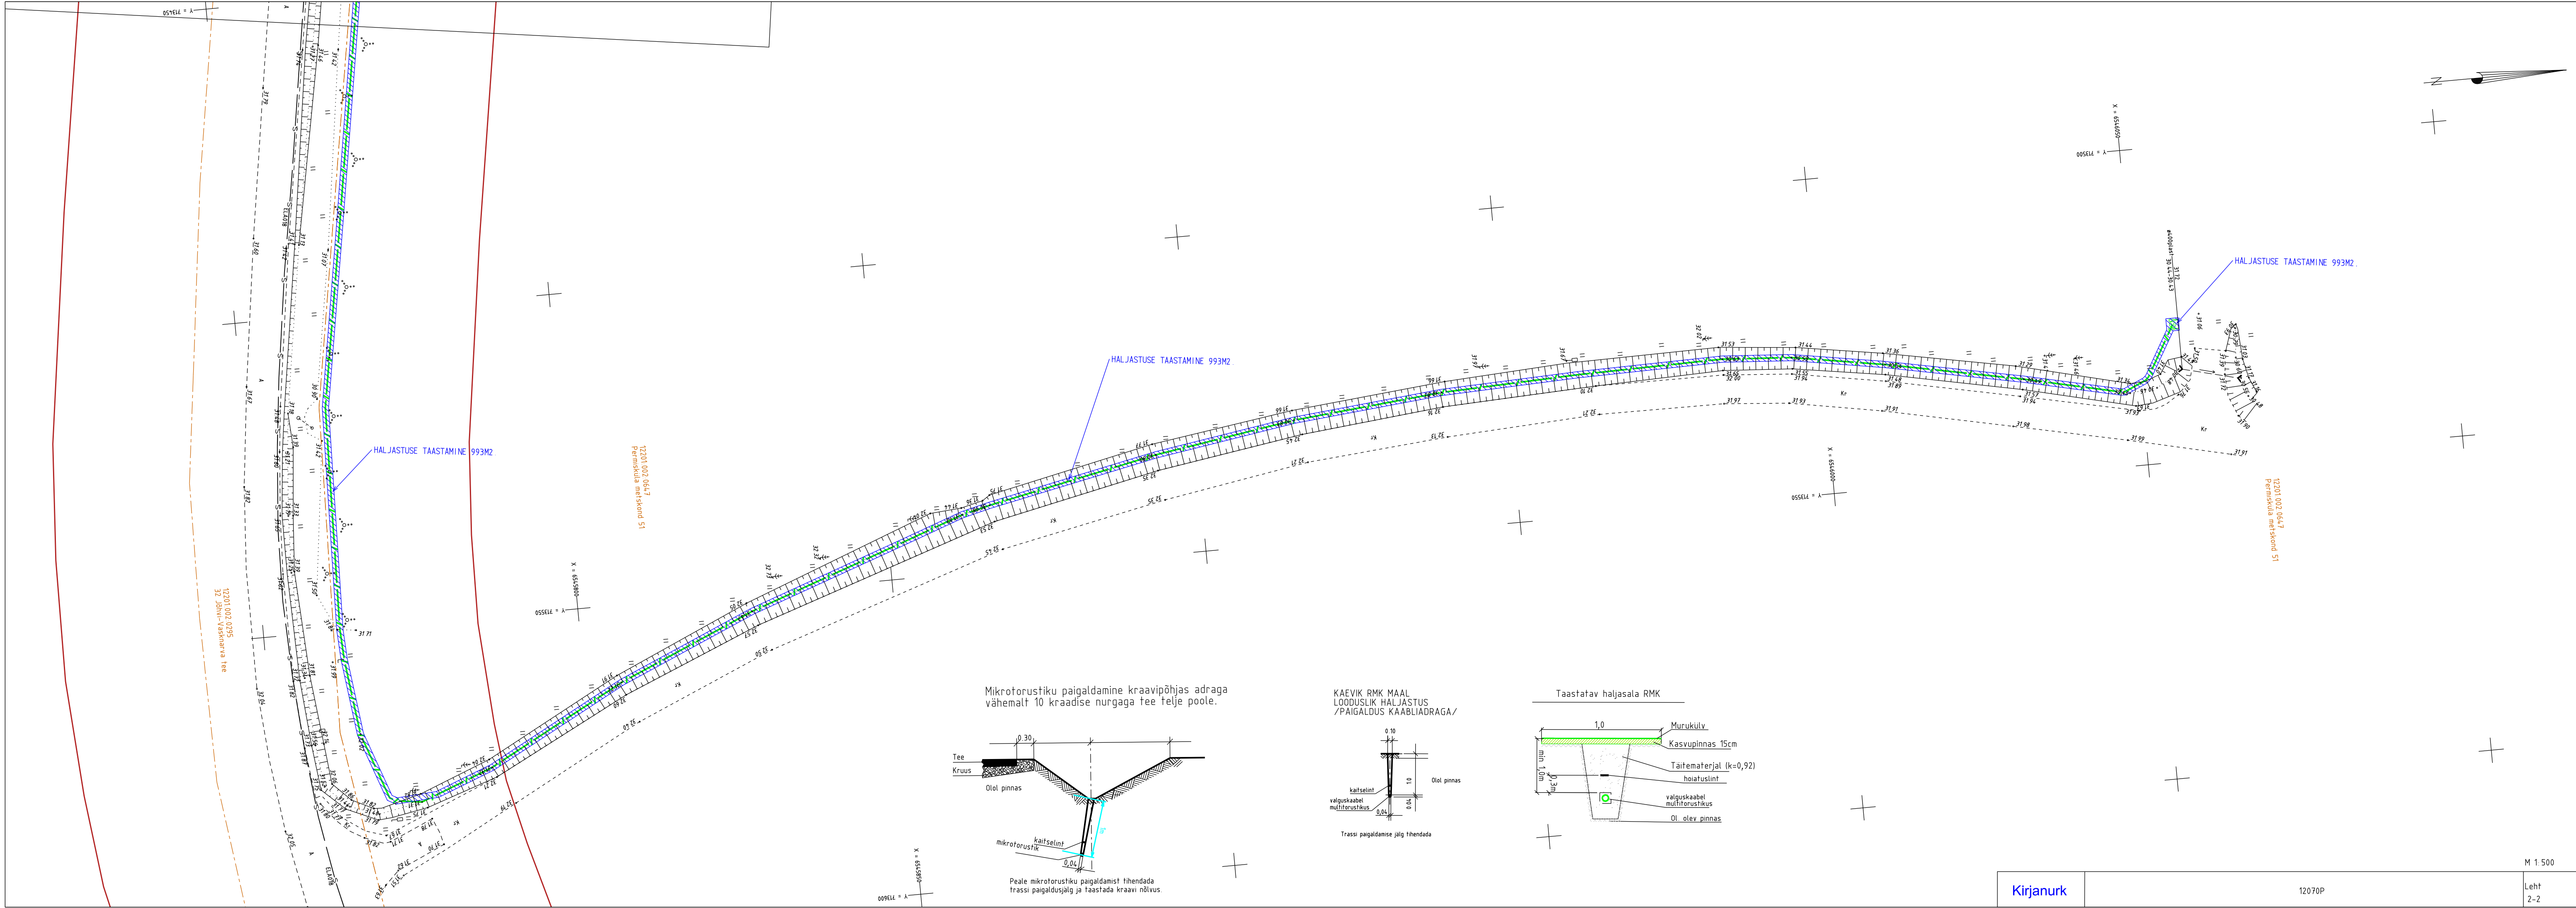
Mikrotorustiku paigaldamine kraavipõhjas adraga vähemalt 10 kraadise nurgaga tee telje poole.

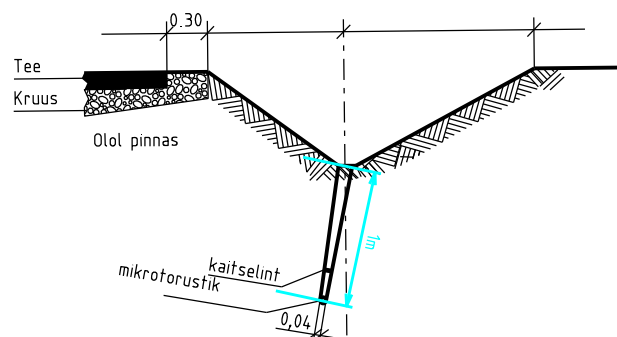
Peale mikrotorustiku paigaldamist tihendada trassi paigaldusjalg ja taastada kraavi nõlvus.

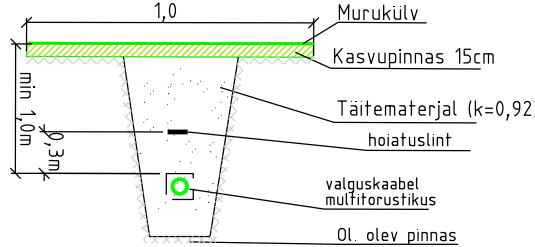
KAEVIK RMK MAAL LÕODUSLIK HALJASTUS /PAIGALDUS KAABLIADRAGA/

Trassi paigaldamise jälg tihendada

Taastatav haljasala RMK
