Taastamine

TÖÖ NR	12381P	OBJEKT	Paavli sideühendus	
TÖÖ KOOD		AADDRESS	Suureranna küla, Hiiumaa vald, Hiiuma maakond	
KOOSTAS	M. Iita	FAIL	12381P taastamine	
KONTROLLIS	H. Jürmann	MÕÕTKAVA	LEHT	JOONIS
KOOSTATUD	15.08.2024	1:500	1 / 1	Taastamise joonis

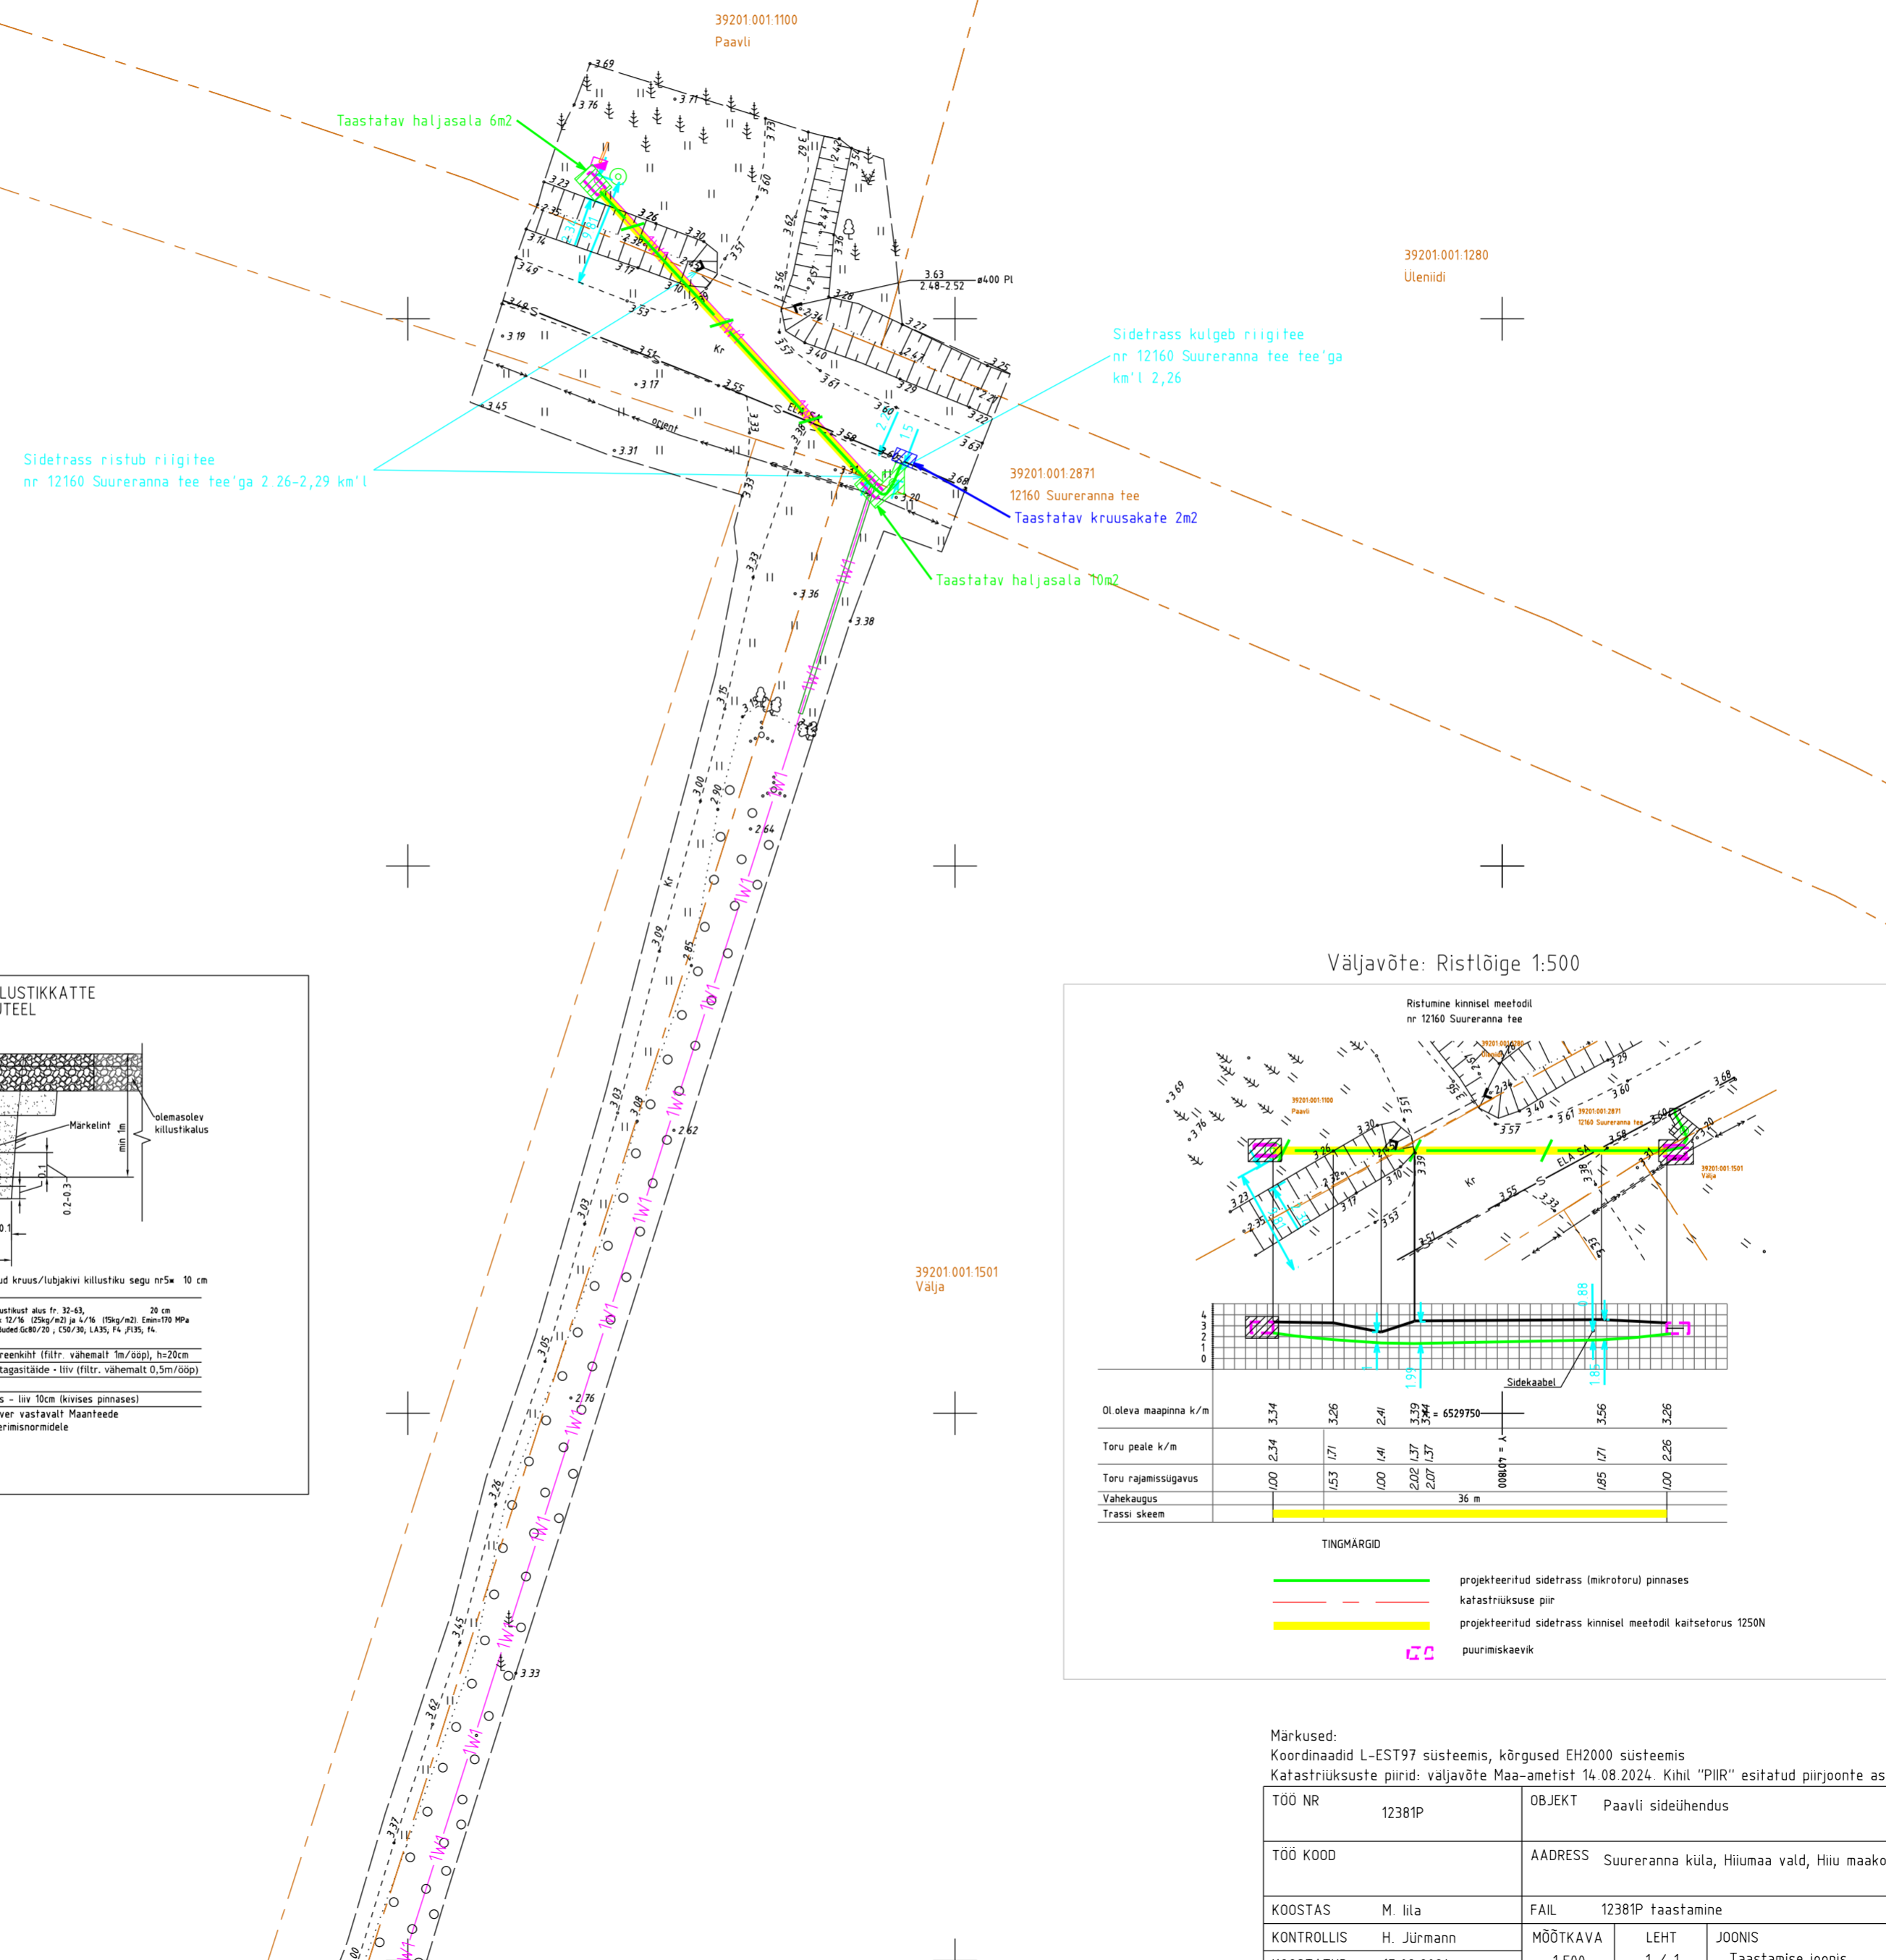
3. Sidetrassi paigaldussügavus haljasalal min. 0,7 m, tee, v.a. riigitee maaüksusel, kus paigaldamissügavus peab olema haljasalal min. 1,2 m ja ristumisel kõrvalmaanteega min.1,5.

6. Enne ehitustööde alustamist määrata olemasolevate kommunikatsioonide täpsed sügavused.
7. Peale tööde lõppu tihendada trassi paigaldusjälg ja taastada eelnev olukord.

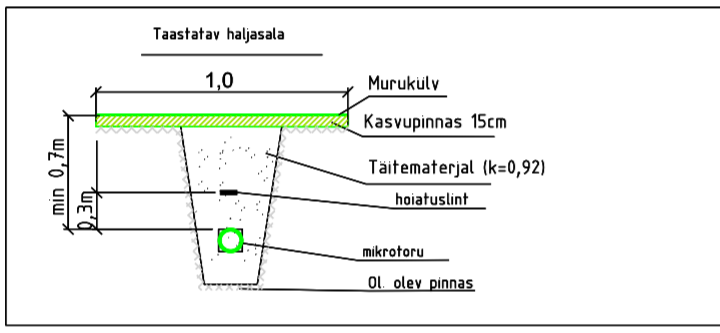
Taastatav haljasala riigitee Transpordimaal

8. Olemasolev ja taastatav haljasala piir ühtlustada, tasandada niidukõlblikuks.
9. Korrastada ja taastada riigiteemaal haljastus kasvumulla ja murukülviga vastavalt "Tee tööde tehniliste kirjelduste peatükki nr 9-Maastikukujundustööd" toodud kvaliteedinõuetele.
