Joonise nr: 034

Töö nimetus: Kuusalu keskpinge õhuliini rekonstrueerimine Kahala, Mustametsa, Vanastu, Sigula, Hirvli ja Kursi küla Kuusalu vald Harju maakond. IP5980. Tööprojekt.

Joonise nimetus: Katete taastamise joonis

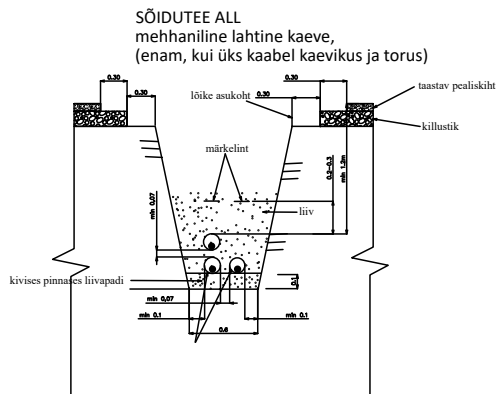
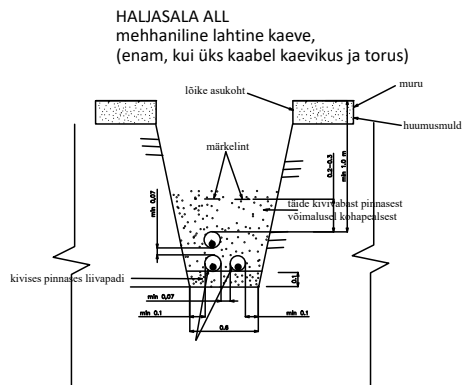
KATTE TAASTAMISED

1-kihilise asfaltkattega sõidutee kate taastamine

2-kihilise asfaltkattega sõidutee kate taastamine

Haljasala kate taastamine

Kruuskatte taastamine

Killustikkatte taastamine
