KATETE TAASTAMISE TINGMÄRGID

Koordinaadid L-EST97 süsteemis, Kõrgused EH2000 (Amsterdami null) süsteemis.			
TPK Projekt OÜ		Projekti nimi: Laikasküla II etapp Teed ja platsid	
Projekti juht: Lauri Künnapu	Objekti asukoht: Össuküla, Kambja vald, Tartu maakond	Joonise nimi: Katete taastamine	
Projekteerija: Lauri Künnapu			
Faili nimi: 2723_PP_TL-4_asendiplanan_(...).dwg	Töö nr: 2723	Joonise tähts [nr - lehti (lehti)]: TL-4-09	Staadium: Põhiprojekt
Koostatud / trükitud: 15.01.2024 / 15.01.2024	Mõõtkava: 1:500

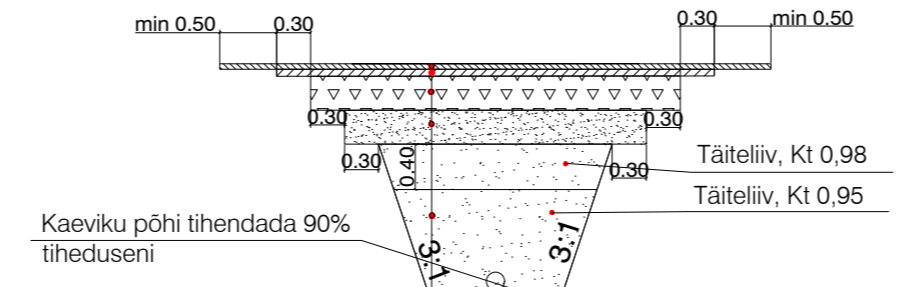
Sõidutee kate taastamine (tüüp 1)	
asfaltbetoon AC surf 12	h=4 cm
asfaltbetoon AC base 20	h=5 cm
kiilutud paekillustik fr 32/63	h=20 cm
keskliiv	hmin=20 cm
liivast tagasitäide	
paigalduskiht

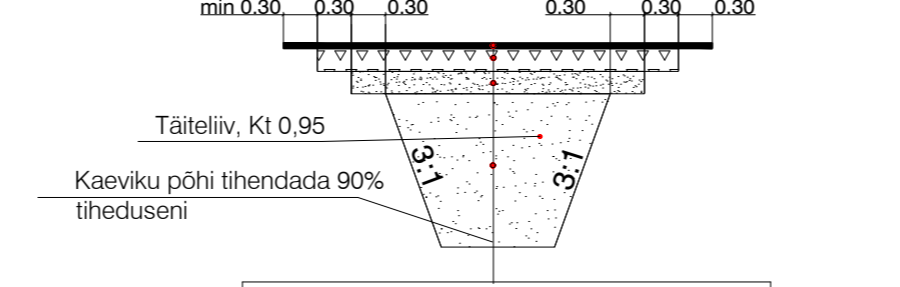
Jalgratta- ja jalgtee kate taastamine (tüüp 3)	
Tihe kuum asfaltbetoon AC 8 surf	h=5 cm
Ridakillustik fr 4/63	h=20 cm
Keskliiv	hmin=20 cm
liivast tagasitäide	
paigalduskiht

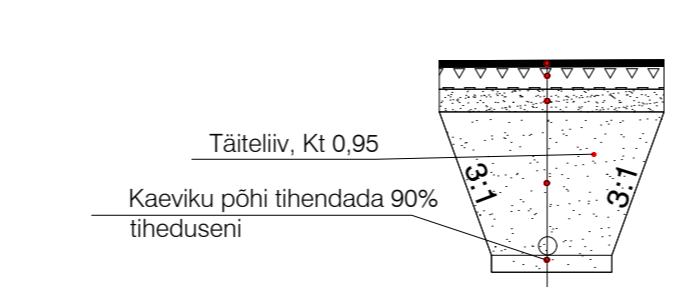
Sillutise taastamine (tüüp 5)	
sillutis	h=8 cm
liiv-tsementsegu	h=3 cm
ridakillustik 4/63	h=25 cm
keskliiv	hmin=25 cm
liivast tagasitäide	
paigalduskiht

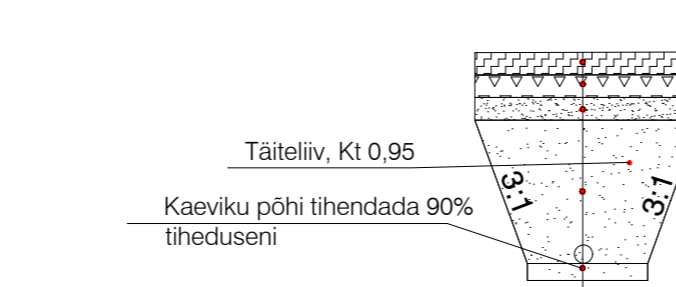
Kruuskatte taastamine (tüüp 6)

Kruuskatte taastamine (tüüp 2)	
Purustatud kruus fr 0/32, pos 6	h=9 cm
ridakillustik 4/63	h=20 cm
keskliiv	hmin=20 cm
liivast tagasitäide	
paigalduskiht

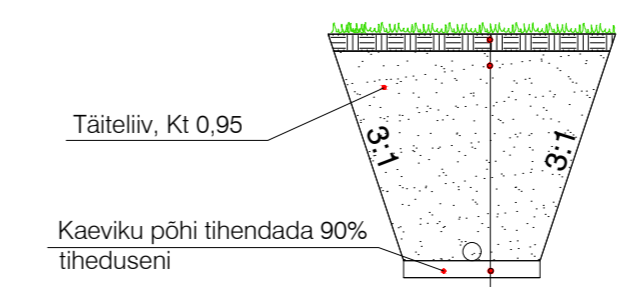
Haljasala taastamine (tüüp 7)

Haljasala taastamine (tüüp 3)	
Murukülv koos kasvupinnasega	h=5...7 cm
liivast tagasitäide	
paigalduskiht
