Mäeküla paisu tehiskärestiku rekonstrueerimine Osa 2: TÖÖPROJEKT

Tellija: Riigimetsa Majandamise Keskus
Nimetus: Mäeküla paisu tehiskärestiku rekonstrueerimine
Aadress: Mäeküla, Kambja vald, Tartumaa

Töö nr: 2022047
Staadium: Tööprojekt
Välja antud: Oktoober 2022

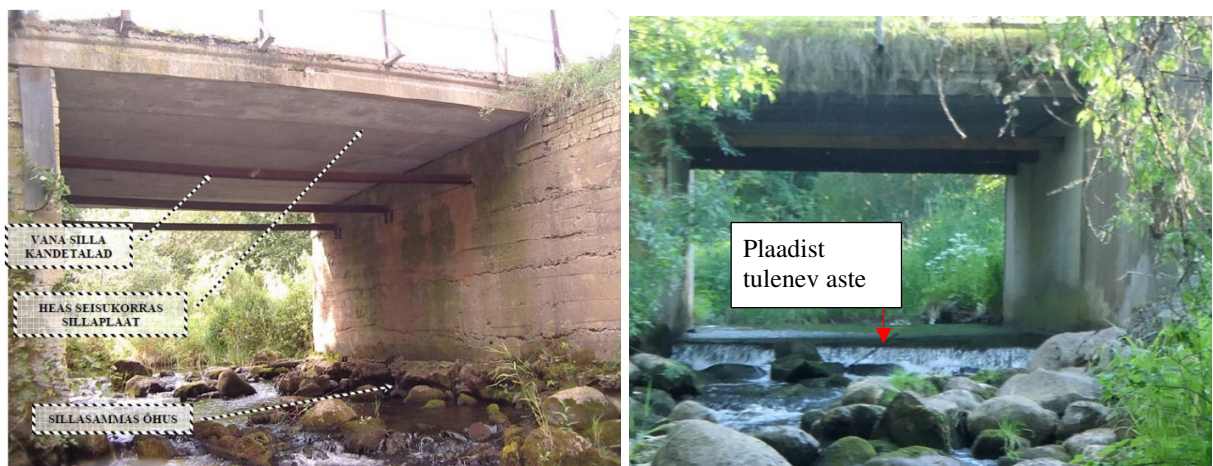
Foto 1. Vaade alavee poolelt. Vasakul olukord 2008. aastal (foto ehitusprojektist), paremal olukord 2022 aastal

Silla alune säng ja kaldasambad on saanud oma praeguse kuju 2008. a teostatud remondiga. Varasemalt vabalt kivialusele rajatud kaldasammastel seisnud silla alla rajati raudbetoonist plaat tõkestamaks sammaste aluse uhtumist, mille tõttu tõusis veetase silla ülavee poolel ning tekkis kalade rändetõke. Silla sambad ei kanna rajatud betoonplaadil vaid kunagise vesiveski rajamise käigus paigaldatud kivialusel. Silla aluse plaadi sisse jäi betoneerimise järgselt kaks 400 mm läbimõõduga toru (ehitusaegne möödavool, mis 2008 aasta projektis kavandati 600 mm torudega), millest läbivool suleti 2008. a.

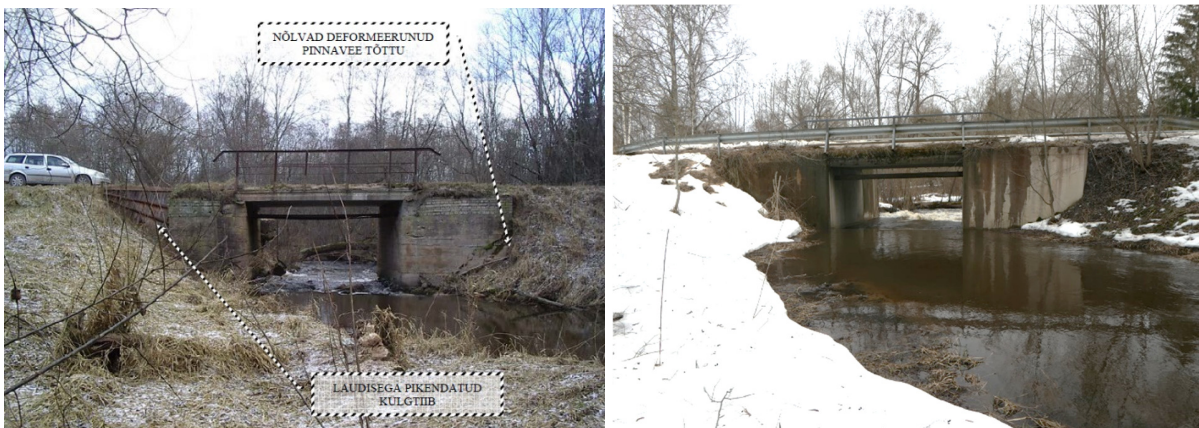
Foto 2. Vaade ülavee poolelt. Vasakul olukord 2008. aastal (foto ehitusprojektist), paremal olukord 2022 aastal

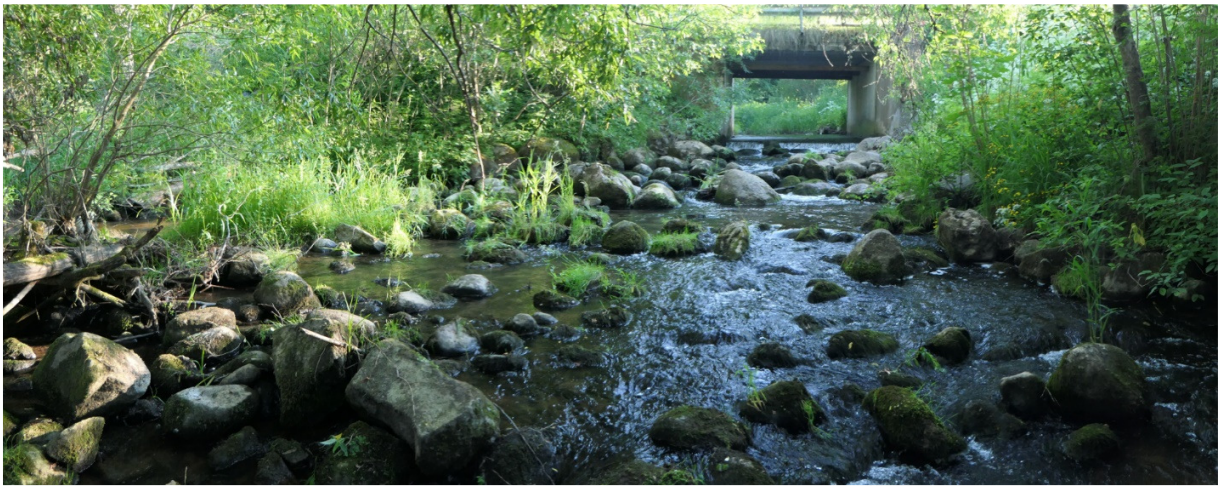
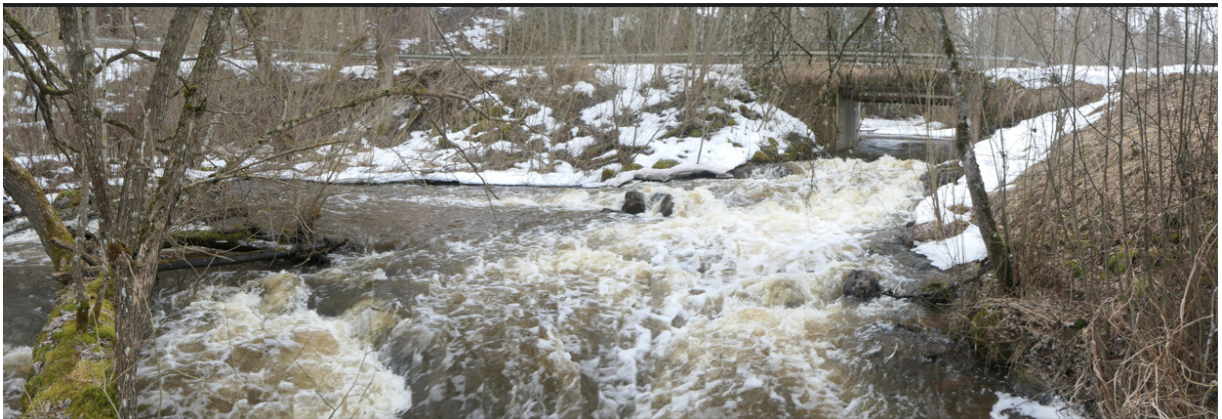
Foto 3. Ülal suvine olukord, all kevadine suurveeaegne olukord silla alavees, vaade ülesvoolu

kuid praeguseks on see kärestik suurvee poolt kujundatud selliseks, et silla alune plaat on taas kujunenud kaladele rändetõkkeks. Sillaava mõõtmete tõttu kasvab suurveeaegne voolukiirus silla all sellisel määral, et see tekitab (ja on varemgi tekitanud) püsivusprobleeme sillaava alavee poolel olevale tehiskärestikule. Kalade rändetingimuste parandamiseks on oluline parandada vooluolukorda silla all. Kuna olemasolev kärestik on juba praegugi väga suure keskmise languga (ca 4%) ning ka jõelõik ise on looduslikult suure languga, siis ei ole mõistlik järjekordselt proovida kärestiku ümberehitamist ning olukorra parandamiseks tuleb tegeleda probleemi põhjusega ehk silla aluse voolusängi kindlustamiseks rajatud betoonplaadiga.

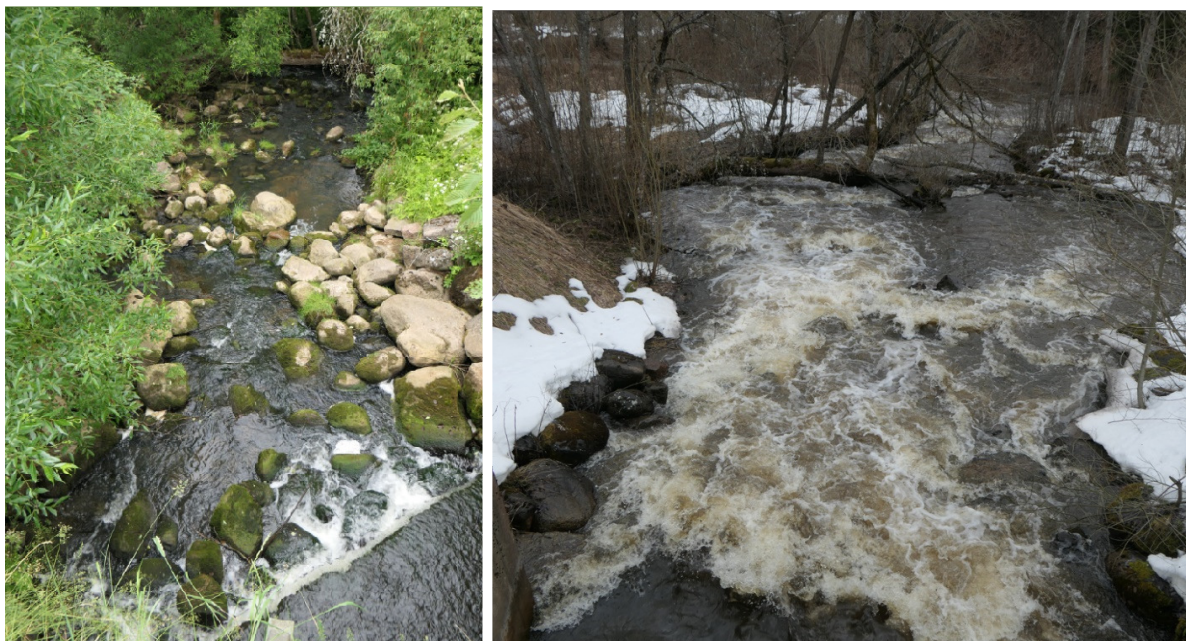
Foto 4. Vasakul suvine olukord, paremal kevadine suurveeaegne olukord silla alavees, vaade allavoolu
