AS OLEREX
SAUGA TANKLA-TEENINDUSJAAMA
RISKIANALÜÜS

Jänesselja tn 9, Sauga alevik, Tori vald,
Pärnu maakond

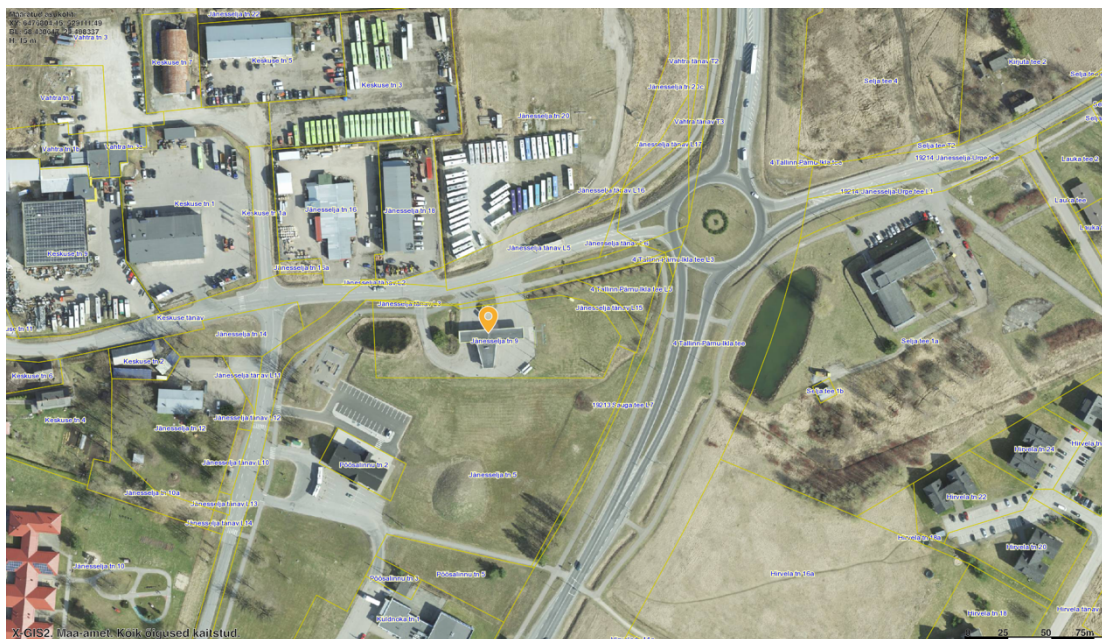
Joonis 1. Olerex AS, Sauga tankla asukoht ja lähiümbrus. Allikas: xgis.maaamet.ee.

Tankla lähedusse jäävad (vt joonis 1):

- Põhjasuunal: Jänesselja tn sõiduteega ning aadressil Jänesselja tn 16 (ca 75 m kaugusel tanklahoonest), 18 (ca 50 m kaugusel tanklahoonest) ja 20 äri ja tootmiskaas;
- Lõunasuunal: Jänesselja tn 5 (tühermaa), Põõsalinnu tn 2 (noortekeskus, ca 80 m kaugusel tanklahoonest);
- Läänesuunal: hoonestamata ala ja Jänesselja ja Keskuse tänavad, Jänesselja 12 (külalistemaja, ca 150 m kaugusel tanklahoonest) ;
- Idasuunal: tühermaa ja Tallinn-Pärnu–Ikla maantee (ca 83 m kaugusel tanklahoonest).

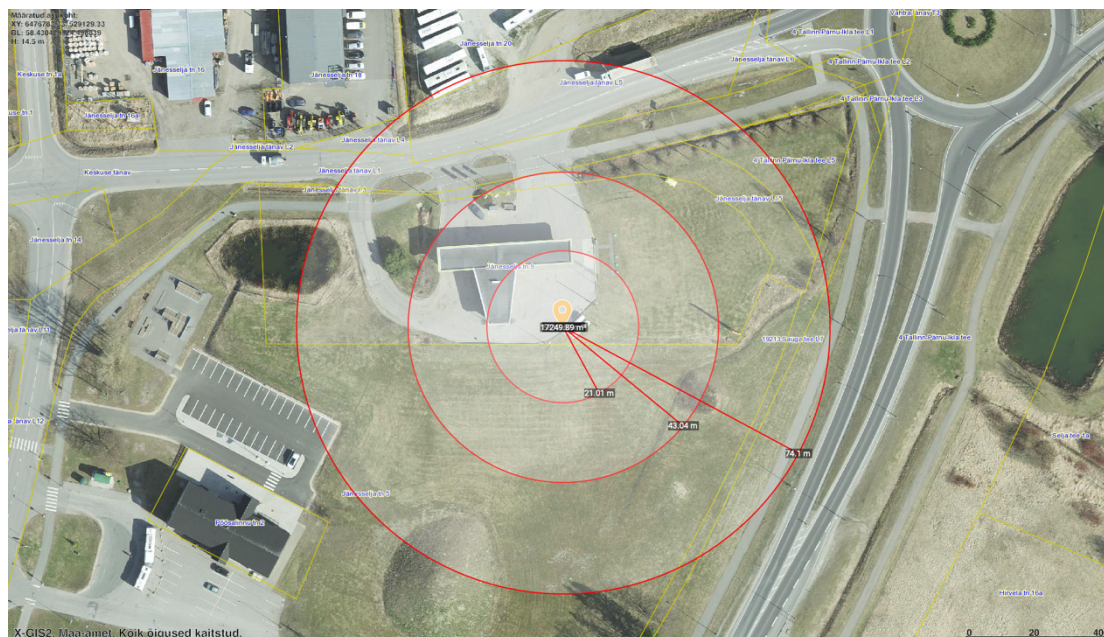
Joonis 2. Tsisternautost lekkiva LPG ohualad.

Ohuala:

- LPG laadimisplatsi koordinaadid: B: 58.430429, L: 24.498639
- ohuala ulatus:
 - Ülerõhu ohualad inimestele ja ehitistele: Re: -, Rv: -, Ro: 74 m
 - Soojuskiirguse ohualad: RO_(inim): 43 m, RO_(ehit): 21 m
- ohualas viibivate isikute arv: 25 inimest (kliendid, töötajad, liiklejad)

Tagajärgedeks laadimisel lekkinud LPG korral on ohustatud tankla territooriumil paiknevad inimesed, ehitised ja seadmed. Inimelule ja tervisele võib antud õnnetus otsest ohtu kujutada, kuna plahvatus toimub äkiliselt. Vigastusi võivad saada kliendid ja tankla töötajad (hinnanguliselt kuni 25 inimest, tagajärje raskusaste: D). Varaliselt võib kahjustuda enamus tankla ehitistest (tagajärje raskusaste: C). Keskkonnareostus võib olla minimaalne, kuna atmosfääri hajuv LPG pole mürgine (tagajärje raskusaste: B). Antud õnnetusjuhtum liigitub tulenevalt kasutatavast meetodikast klassi **2D**.

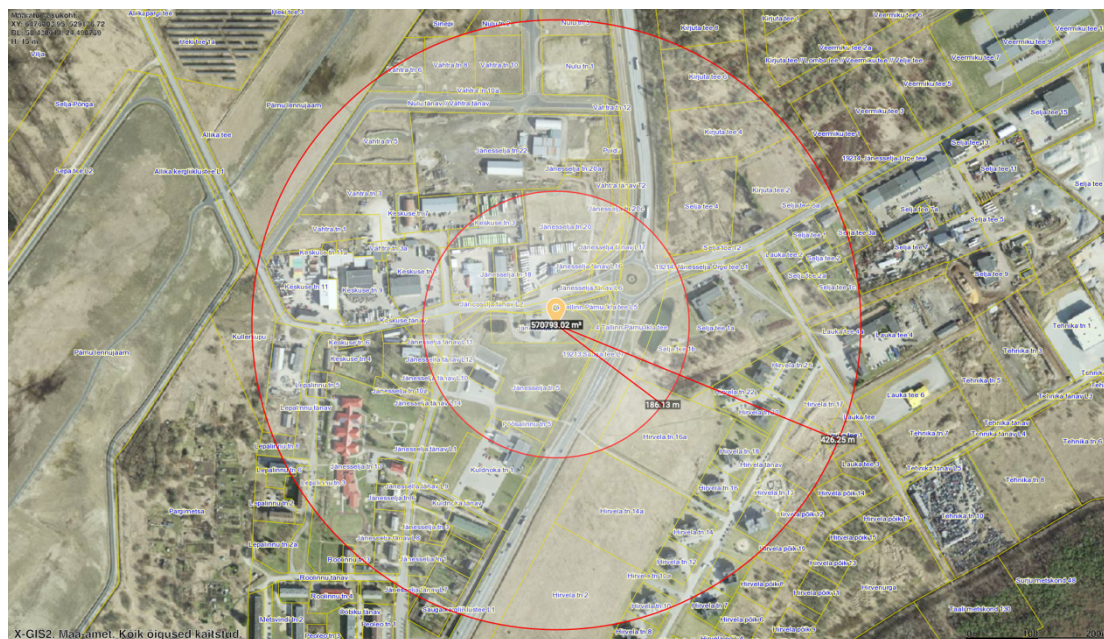
Joonis 3. Bensiini tsisternauto BLEVE ohualad.

Tabel 11. BLEVE-de ohualad.

Seadme nimetus	Lühiajaline (kuni 20 sek) soojuskiirgus kW/m ²			
	Inimesi ohustav tase			Ehitisi ohustav tase
	Eriti ohtlik ala	Väga ohtlik ala	Ohtlik ala	37 kW/m ²
	25 kW/m ²	10 kW/m ²	8 kW/m ²	
LPG autotsistern	211 m	342 m	383 m	168 m
Bensiini autotsistern	234 m	381 m	426 m	186 m
LPG mahuti	123 m	200 m	224 m	98 m

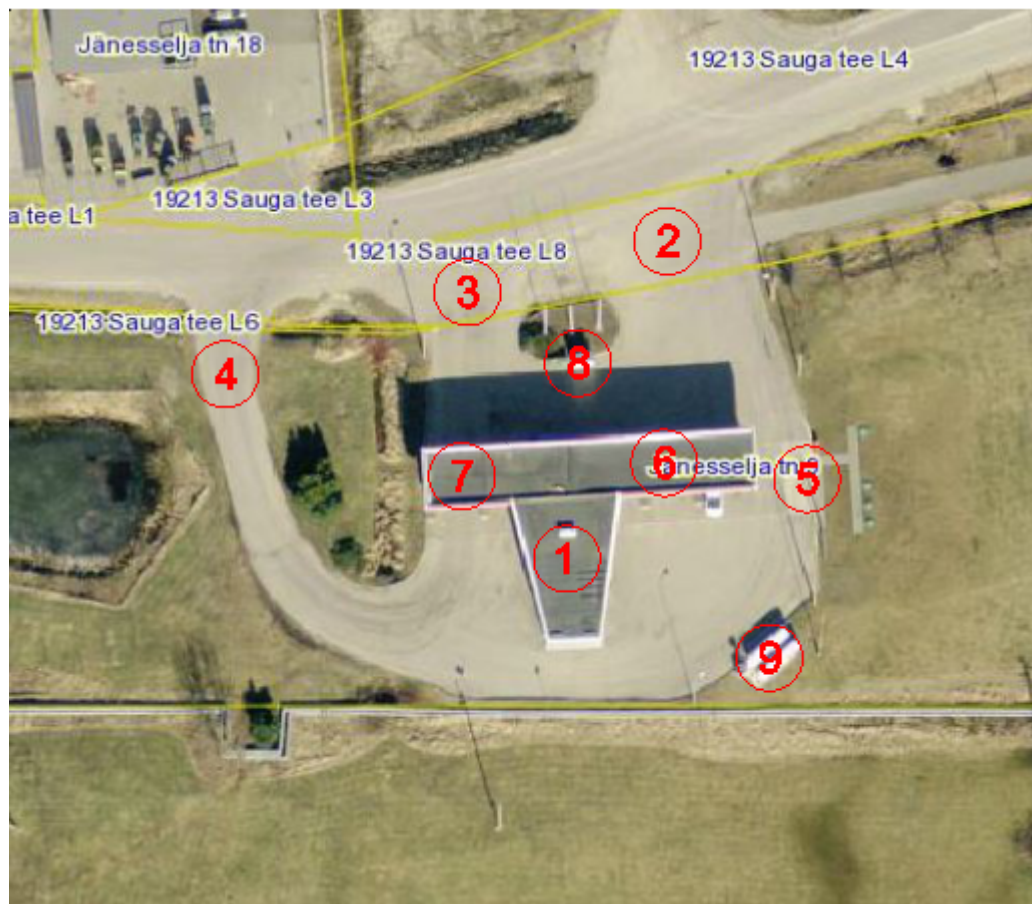
Lisa 1. AS Olerex Sauga tankla asendiplaan

- 1 – tanklahoone.
- 2 – sissesõidutee autotranspordile.
- 3 – sissesõidutee autotranspordile.
- 4 – väljasõidutee autotranspordile.
- 5 – autotsisterni plats.
- 6 – tankurite väljak (varikatuse all).
- 7 – tankurite väljak (varikatuse all).
- 8 – majapidamisgaasi ballooni hoiukoht (tühjad ja täidetud balloonid).
- 9 – gaasitankla moodul.
