Selja jõestiku jõeliste elupaikade ning kudealade parandamise kavatsus

a) Selja jõestiku jõeliste elupaikade ning kudealade parandamise eesmärk

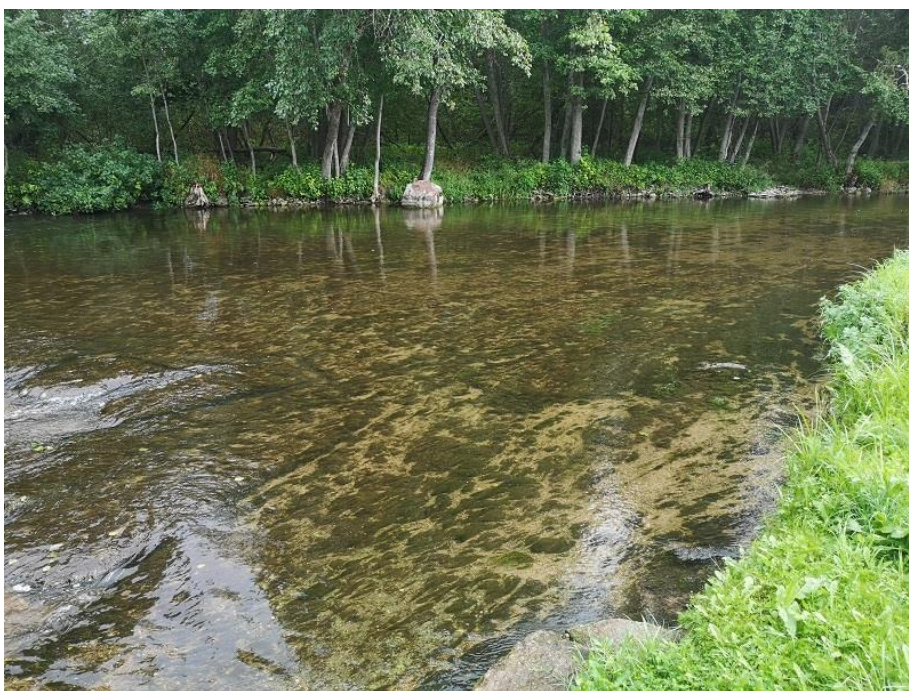
Foto 11. Selja jõgi Siilisoo kr suudmest allavoolu, ca 17,2 km merest. Laus-paeplaat põhjal puuduvad kaladele varjepaigad, samuti sigimiskohad (Autor: Rein Järvekülg, 31.08.2022).

Varangu piirkonnas (14,79...18,13 km merest; lõigud 1-5) on jõgi valdavalt looduslikus sängis ning suure languga, kuid paiguti on jões vähe forellile sobilikku kudesubstraati ning suuremaid kive, mis pakuvad kaladele varjet. Eriti on see probleemiks laus-paepõhjalisel jõelõigul Siilisoo kr suudme ümbruses (Foto 11).

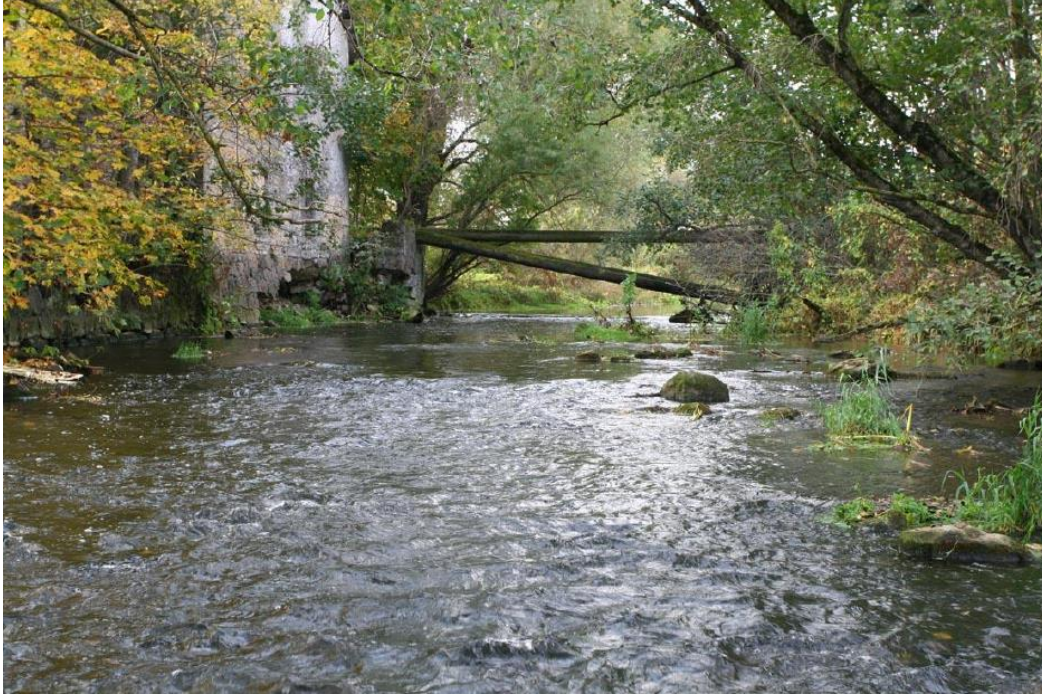
Foto 2. Arkna vana veskipaisu vare. (TÜ Mereinstituut, 2008)

seisundid näitavad halba ja kesist seisundit, mille põhjuse seas on reostuskoormus põllumajandusest⁴. Keskjooksul asub ka lõik 13, kus põldude vahel olevale jõele kavandatakse puhveralade rajamist ning lodualasid suubuvatesse kraaviotstesse. Arkna külas Arkna vanast veskipaisust allavoolu asub ca 250 m pikkune kärestikuline ja kiirevooluline lõik, mis on teadaolev koelmuala. Lõigus 14 kaardistatakse ka sellest ülesvoolu jääv jõeosa, mida vajadusel parandatakse. Päide paisu all (lõik 15) on olnud varem forelli kudealad⁵, mille taastamist kavandatakse.

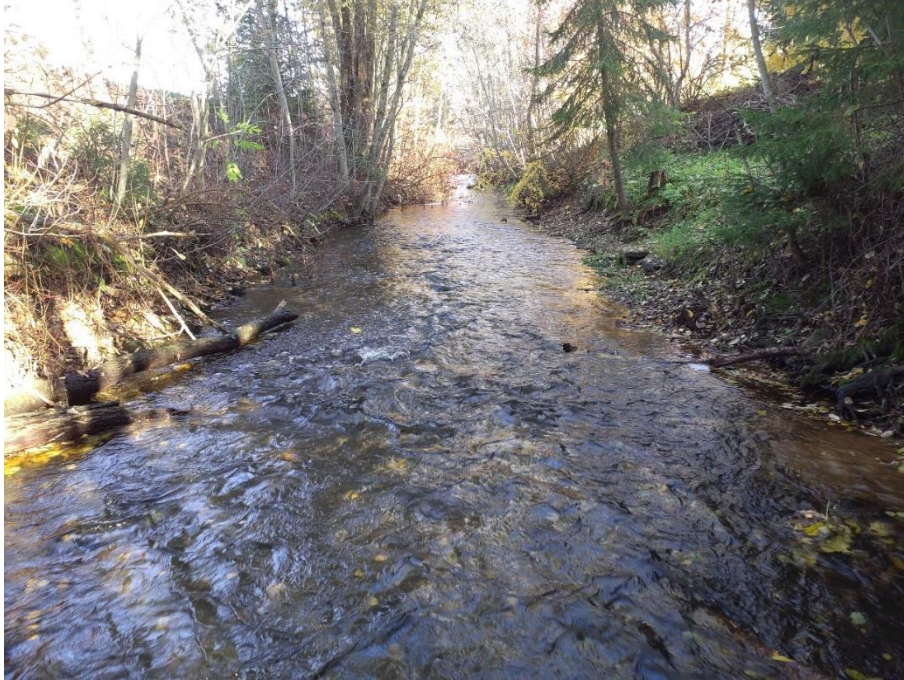
Foto 3. Lõik 8 vaatega allavoolu (Autor: Annabel Runnel 16.10.24).

Suuremate kivide ja kudesubstraadi vähesus on lõiguti probleemiks ka ülemjooksul, jõesas Kullaaru kr suudmest ülesvoolu (40,4...42,0 km merest; lõigud 6-8) ning ka Hulja oja suudmest ülesvoolu (9-12). Jõgi on neis lõikudes kogu ulatuses sirgeks süvendatud tehissängis. Peamiseks probleemiks jõe ülemjooksul on koprapaisud, mis võivad periooditi ulatuslikud jõelõigud forellile täiesti elukõlbmatuks muuta.⁵ Kibraste tegevuse piiramisega tegeleb RMK läbi jahiseltsi teavitamise.

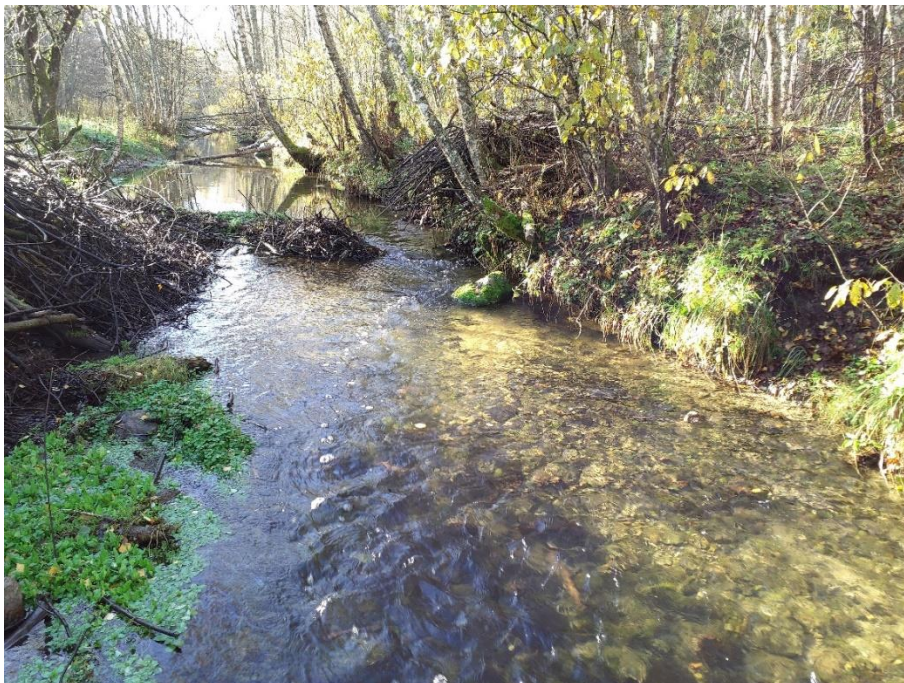
Foto 4. Lõik 10 koelmu SeP-32 asukohas (Autor: Annabel Runnel 16.10.24).

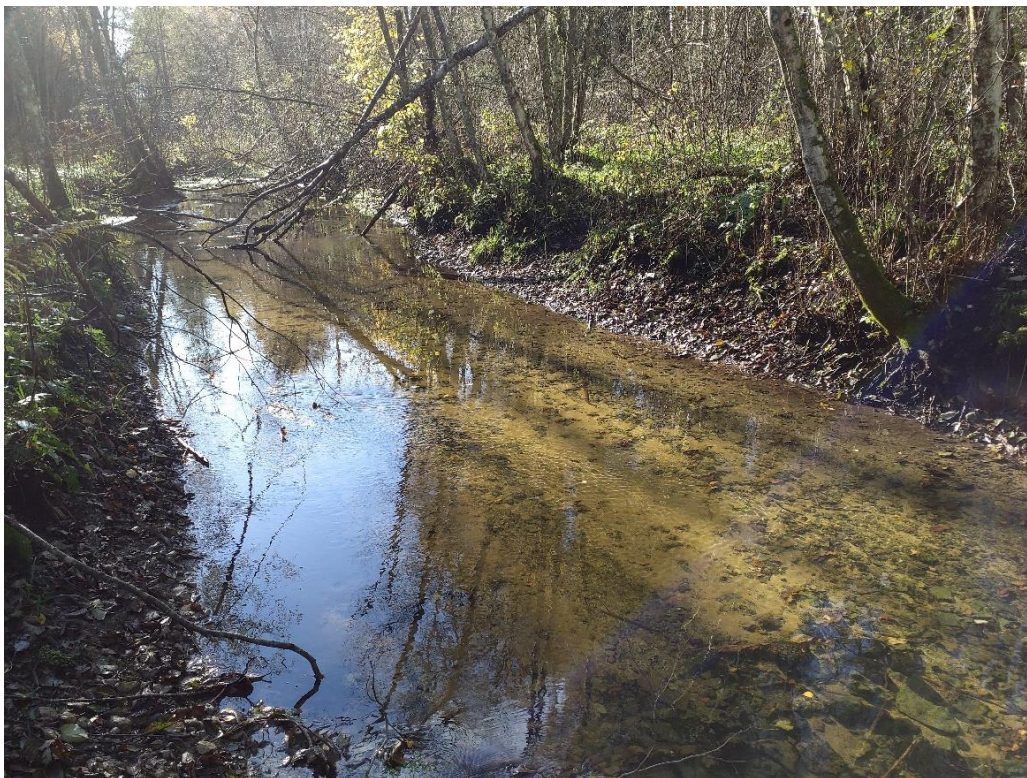
Foto 5. Lõik 11 koelmu SeP-35 asukohas (Autor: Annabel Runnel 16.10.24).

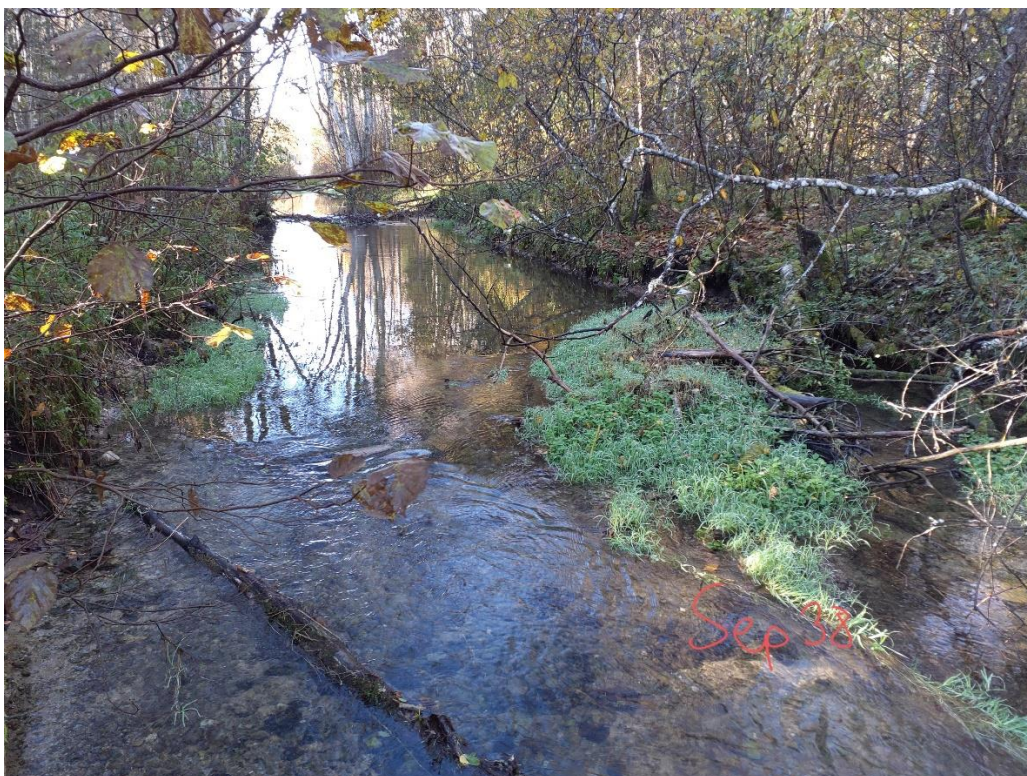
Foto 6. Lõik 12 koelmu SeP-38 asukohas vaatega ülesvoolu (Autor: Annabel Runnel, 16.10.24)
