Väljavõtte piiriloigust 14-15  
Piiride kindlakstegemise skeem piiripunktis 14-15

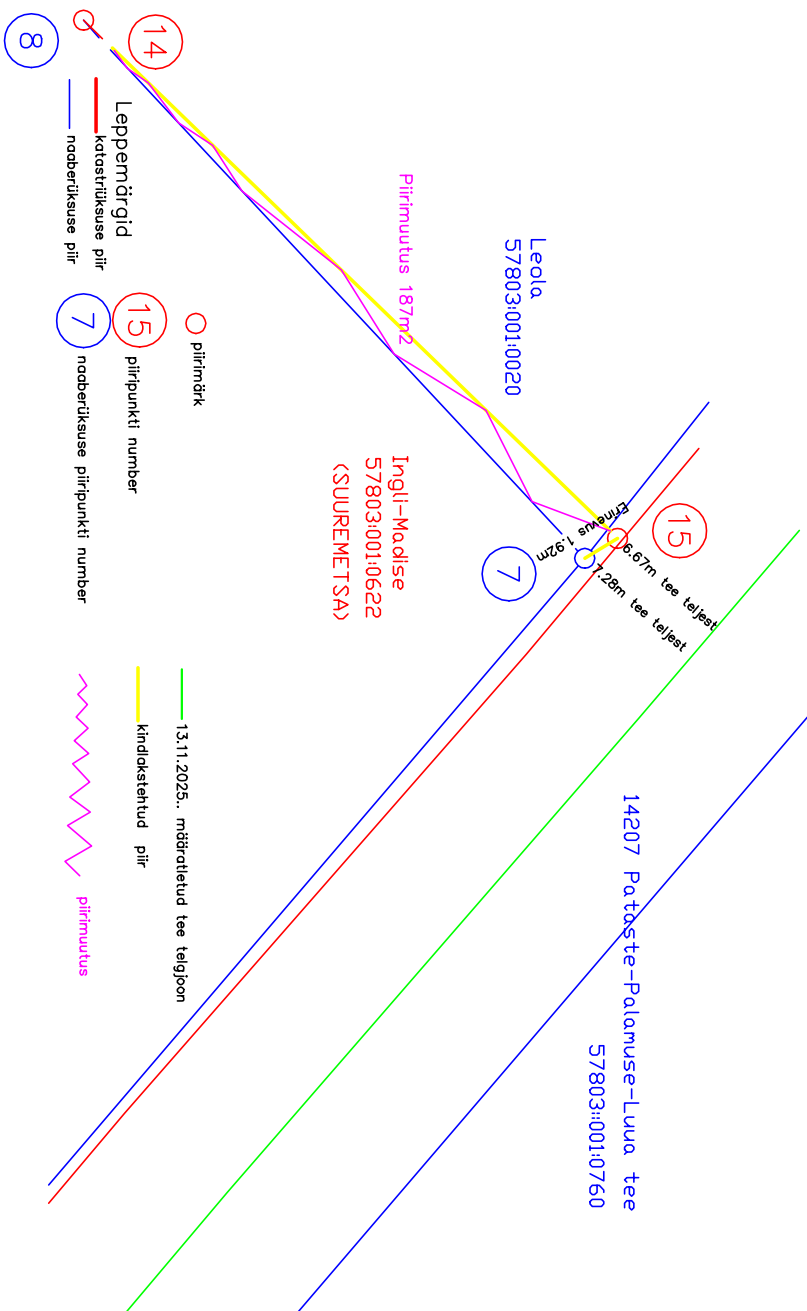
Olemasolev piirimärk 14-puitpost(viltune)-tähistatud rehvihunnikuga, taastatud nõetekohas Puitpost (koos ehvihunnikuga jääb taastatud piirimärgi(metalltoru) tunnuspostiks. Koordinaatidejärene Leola kinnistu piirimärk 7-metalltorukei olnud looduses leitav) Inglise-Madise kü piiripunktis 14 (Leola kü piiripunkt 8) paikneb looduses koordinaatidejäreng 1)Põhjus:Vastuolulised piiriandmed!  
Jagatava Inglise-Madise kü ja Leola katastriüksuse piiriprotokoll järgi kulgeb piir 6.5m kaugusel 14207 Pataste-Palamuse-Luua tee teljest.

1)Selgitus: Taastas olemasoleva puitposti ja maapinna piirile nõuetekohase piirimärgi 15-c Koordinaatidejärene Leola kü piirimärk 7 paikneb 7.28m kaugusel tee teljest(E Olemasolev viltune puitpost-tähistatud rehvihunnikuga jääb taastatud nõetekohase ankr Taastatud metalltoru paikneb 6.67m kaugusel tee teljest(lubatud erinevus on 0.25m)

1)Tulemus: Piir kindlaks tehtud piiriloigul 14-15
