## RE: RBE - Juula viadukt ja Alasoo kinnistu

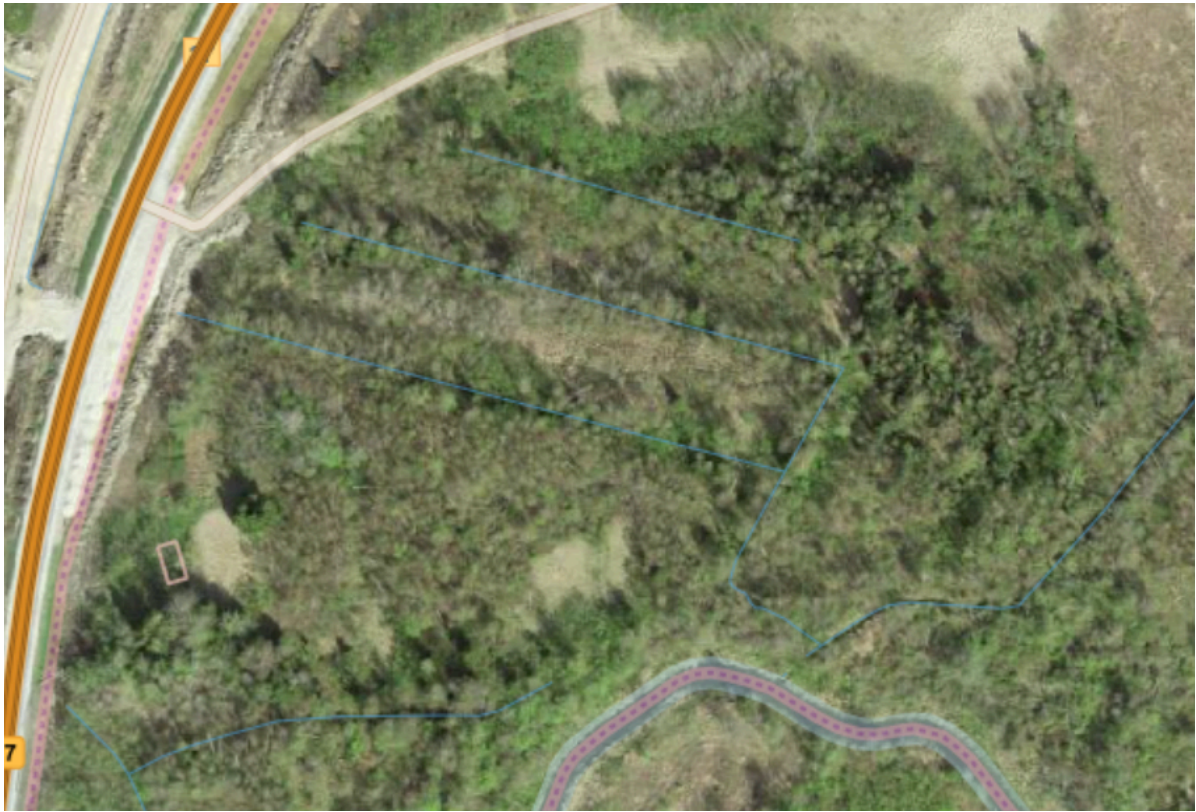
3. Raudtee kraavi rajamisega peaks saama selle uputuse koha likvideerida. Muudatusi kraavides, et piki teed jõeni pikendada? Nii lihtsalt teha ei saa, sest sellega pole ilmselt KMHs/veeloas arvestatud. Hetkel risti teega olemasolevad kraavid, mis viivad jõeni.
