Teostatakse Võru maakond, Võru vald, Roosisaare küla, Taga-Kuninga(91804:001:1433) katastriüksuse jagamine. Teile kuulub piirnev Võru metskond 314 (91801:001:0276)katastriüksus.

# Piiri ja piiripunktide skeem

piiriprotokoll nr LY2311164258  
lisa 1

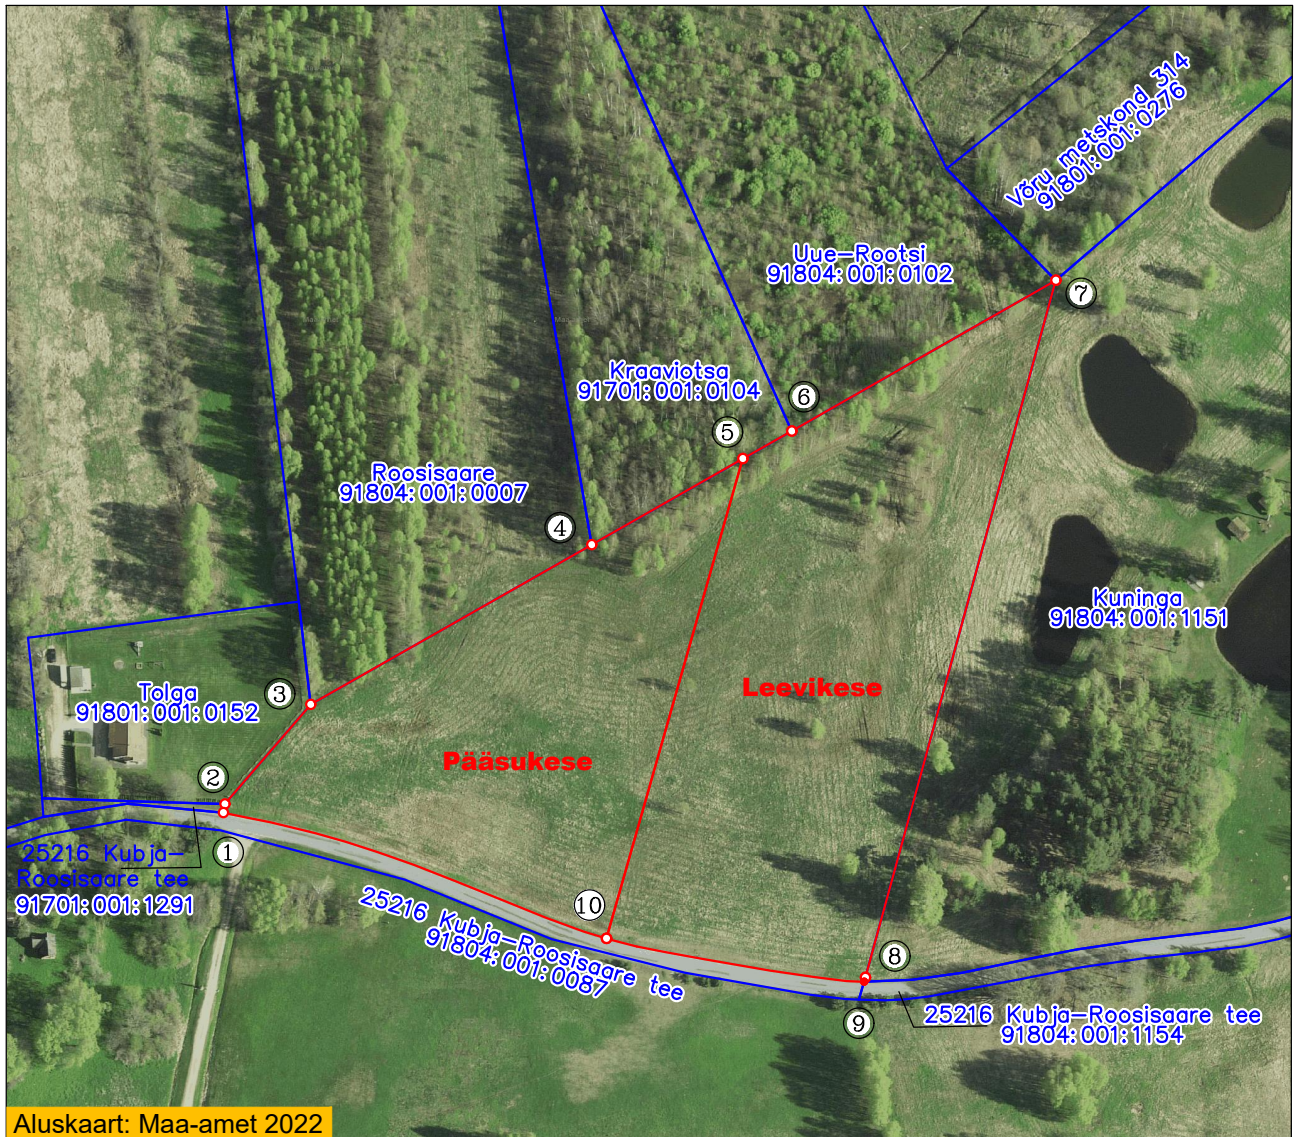
Ühisel piiril on 1 ühist piiripunkti. Skeemil on ühised piiripunktid numbritega: NR7-piirikivi(olemasolev), . Teiega ühised piiripunktid on piirikirjelduse tabelis märgistatud kollase värvusega.

Piirimärk nr 1 on paigaldatud tähistamiseks varasemalt tähistamata teemaaserva punkti, piirimärk on 3,0m kaugusel tee teljest.

Piirimärgi nr 2 asukohas on maastikul metallvai. Varasemate piiriprotokollide järgi peaks olema metalltoru. Kuna metallvai asub varasemate mõõdistusandmete järgses asukohas siis on piirimärgiks jäetud metallvai.

Piiripunktis nr 3 oli väändunud metalltoru mis on korrastatud ja sirgeks painutatud.

Uued piirimärgid nr 5 ja 10 on paigaldatud lähtudes maakorralduskavast.

Käesolev piirilõik 4-5-6-7 mis oli varasemalt kirjeldatud kulgema mööda kraavi telgjoont kirjeldatakse nüüd kulgema sirgjooneliselt kuna kraav puudub maastikul. Piiri asukoht maastikul ei muutu.

Piirimärk nr 6 oli maastikul olemasolev metalltoru, Uue-Rootsi katastriplaanil on kujutatud, et asetseb kraavi kaldal (kraav puudus maastikul), piirimärgi nr 6 asukoht jääb ühele piirisirgele piirimärkidega 4-8. Piirimärgi nr 6 asukoht on varasemalt moodustatud Taga-Kuninga piirisirgel.

Piirimärk nr 8 on taastatud tuginedes Kuninga varasema mõõtmisega saadud koordinaatidele (hilisem mõõdistus).
