Võru Betoon OÜ

**PUGASTU LIIVAMAARDLA
PUGASTU I LIIVAKARJÄÄRI
MAAVARA KAEVANDAMISE KESKKONNALOA
L.MK/319413
KEHTIVUSAJA PIKENDAMISE TAOTLUS**

Juba küla
Võru vald
Võru maakond

SELETUSKIRI

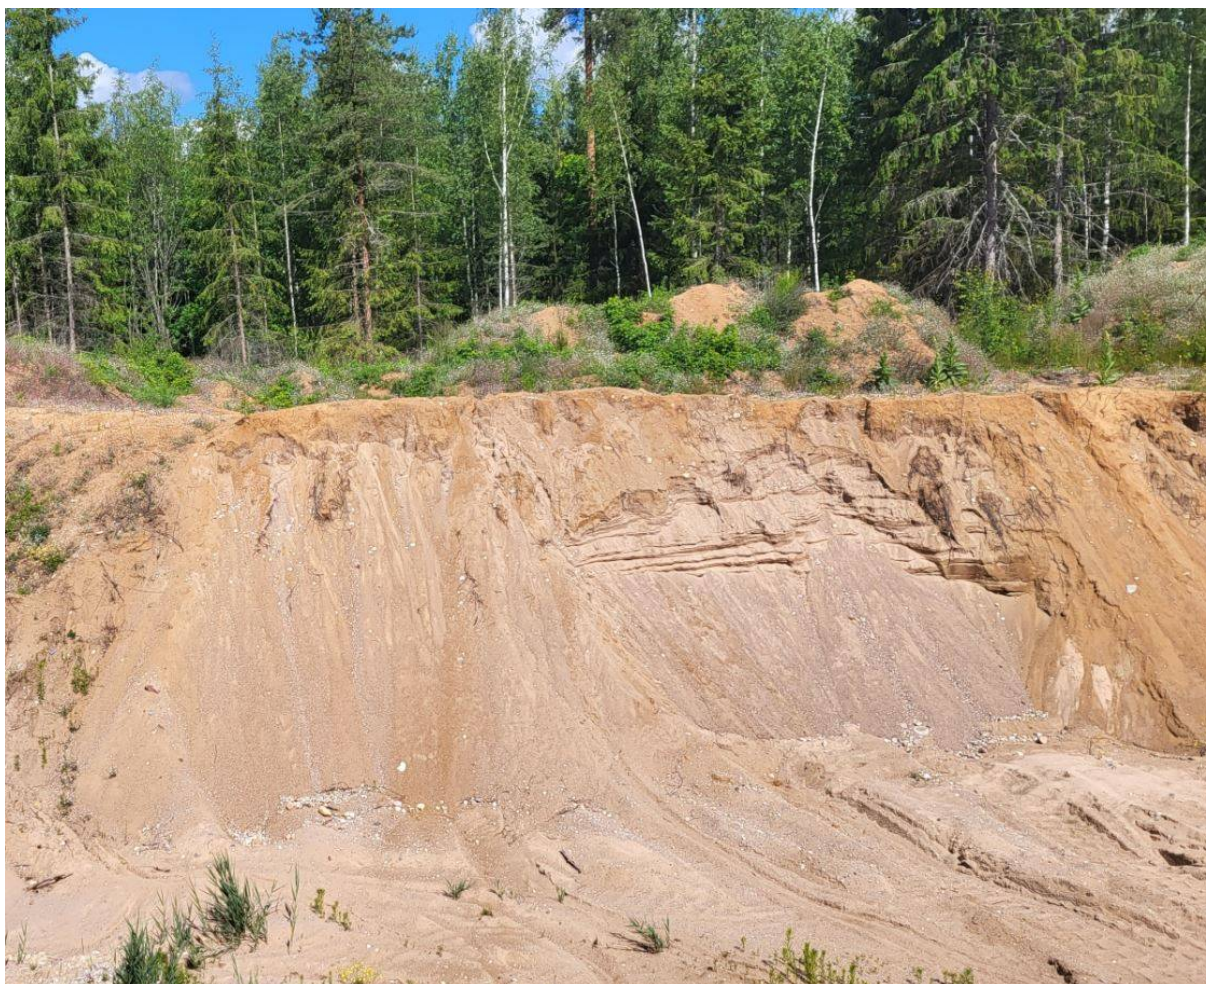
Foto 1. Liiva nõlv Pugastu I liivakarjääris. Jämeperdse materjali sisaldus on liivas keskmiselt vaid 5,2%. Liiva kasutatakse looduslikul kujul ja sõelutult betooni valmistamiseks. Pildistas Ranek Rohtla.

Ala geoloogiline ehitus on suhteliselt lihtne. Uuringu andmetel levib siin jääjõelise tekkega peene- kuni jämedateralise liiva (foto 1) põimjaskihiline kompleks, milles kruusa (osakeste läbimõõduga üle 5 mm) sisaldus on keskmiselt 5,2%. Liiv on kvartspäevakivi koostisega, kruusafraktsioonis (osakesed läbimõõduga üle 5 mm) on valdavaks karbonaatne materjal. Kasuliku kihi paksus puuraukude andmetel on 4,7...13,1 m, keskmisena 8,0 m (tabel 1). Kasuliku kihi lamami moodustab hall savikas moreen, katendiks on keskmiselt 0,4 m paksune kasvukiht (muld).

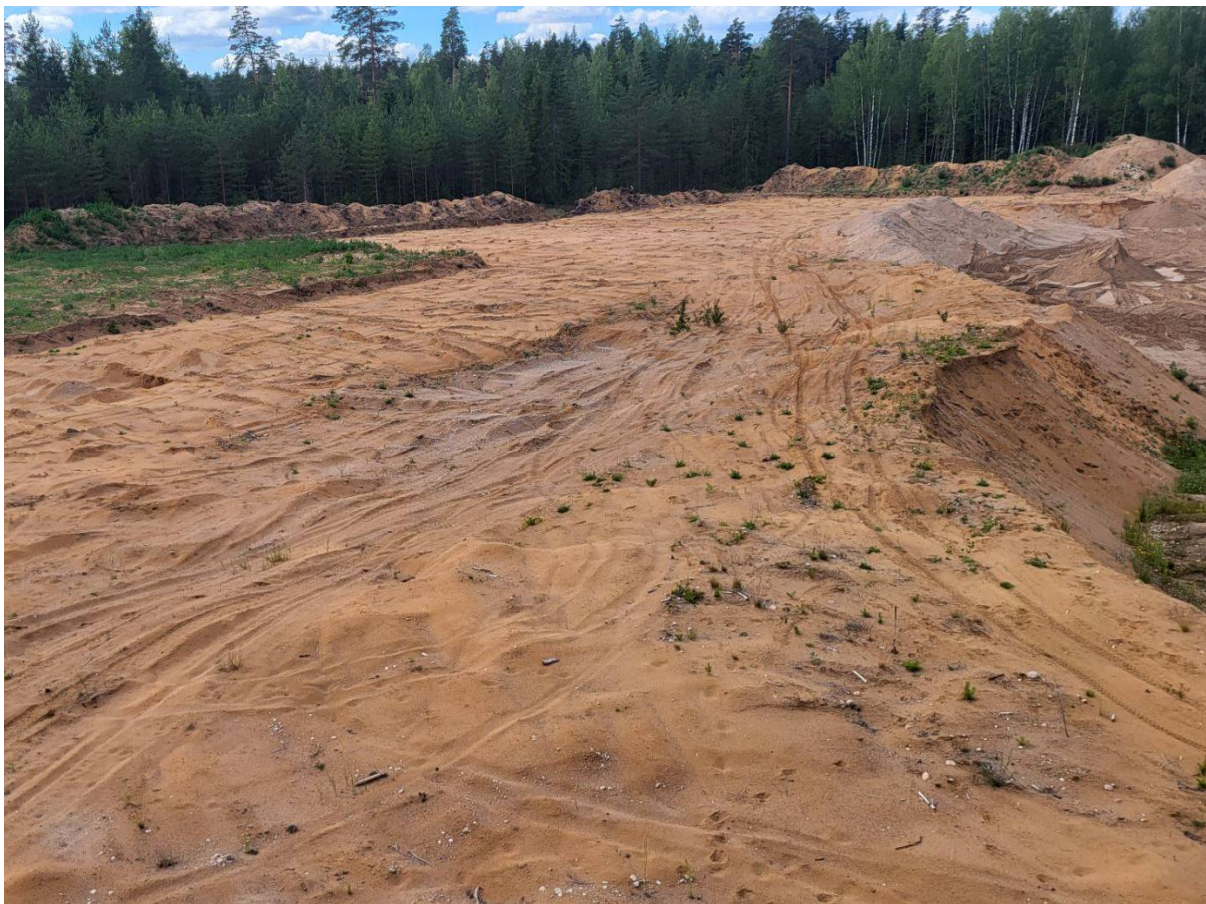
Foto 2. Liiva kaevandamiseks ettevalmistatud ala – katend on järk-järgult kooritud ja ladustatud puistangutesse. Pildistas Ranek Rohtla.

Kattekihi (mulla) maht mäeeraldise alal kokku on 35 tuh m³. Katend on suurelt osalt mäeeraldise alalt juba kooritud ja kooritakse lähtuvalt prognoositavast kaevandamise mahust järk-järgult ja ladustatakse ajutiselt mäeeraldise teenindusmaale. Katendi koorimine etappide kaupa välistab katendi pikaajalise säilitamise puistangutes. Muld on vallitatud ja vallitatakse kuni 3 m kõrgustesse aunadesse. Säilitamiseks mulla bioloogilist aktiivsust, ei tohi aunasid tihendada. Katendi koorimine ja vallitamine toimub kuival aastaajal pinnase loodusliku niiskuse juures. Vastav mäetööde korraldamine võimaldab kaevandamisega samaaegselt alustada ammendatud alade korrastamistööd. Pugastu I liivakarjäär korrastatakse metsamaaks. Mäetööde arenedes kasutatakse kooritud katendit vähemalt kolme aasta jooksul selle ladustamisest kaevandatud ala bioloogiliseks korrastamiseks. Katend on plaanis kogu mahus (35 tuh m³) ära kasutada karjääri korrastamisel. Ala korrastamisel metsamaaks laotatakse karjääri nõlvadele ja põhjale alalt varem kooritud kattepinna. Seega on välistatud kattepinna muutumine jäätmeteks jäätmeseaduse mõistes. Katendi ladustamine mäeeraldise teenindusmaale ei nõua suletud jäätmeoidla järelhooldust ega järelevalvet, õhu või vee kaudu eralduvate saasteainete teke ja levik on välistatud.
