PIIRIPROTOKOLL
Toiming nr 202412039947
Tartu maakond Kastre vald vald Kõivuküla
Kõivu-Andrese

Piirikirjeldus – Kõivu-Andrese kü

Piiripunktide ja piiride skeem

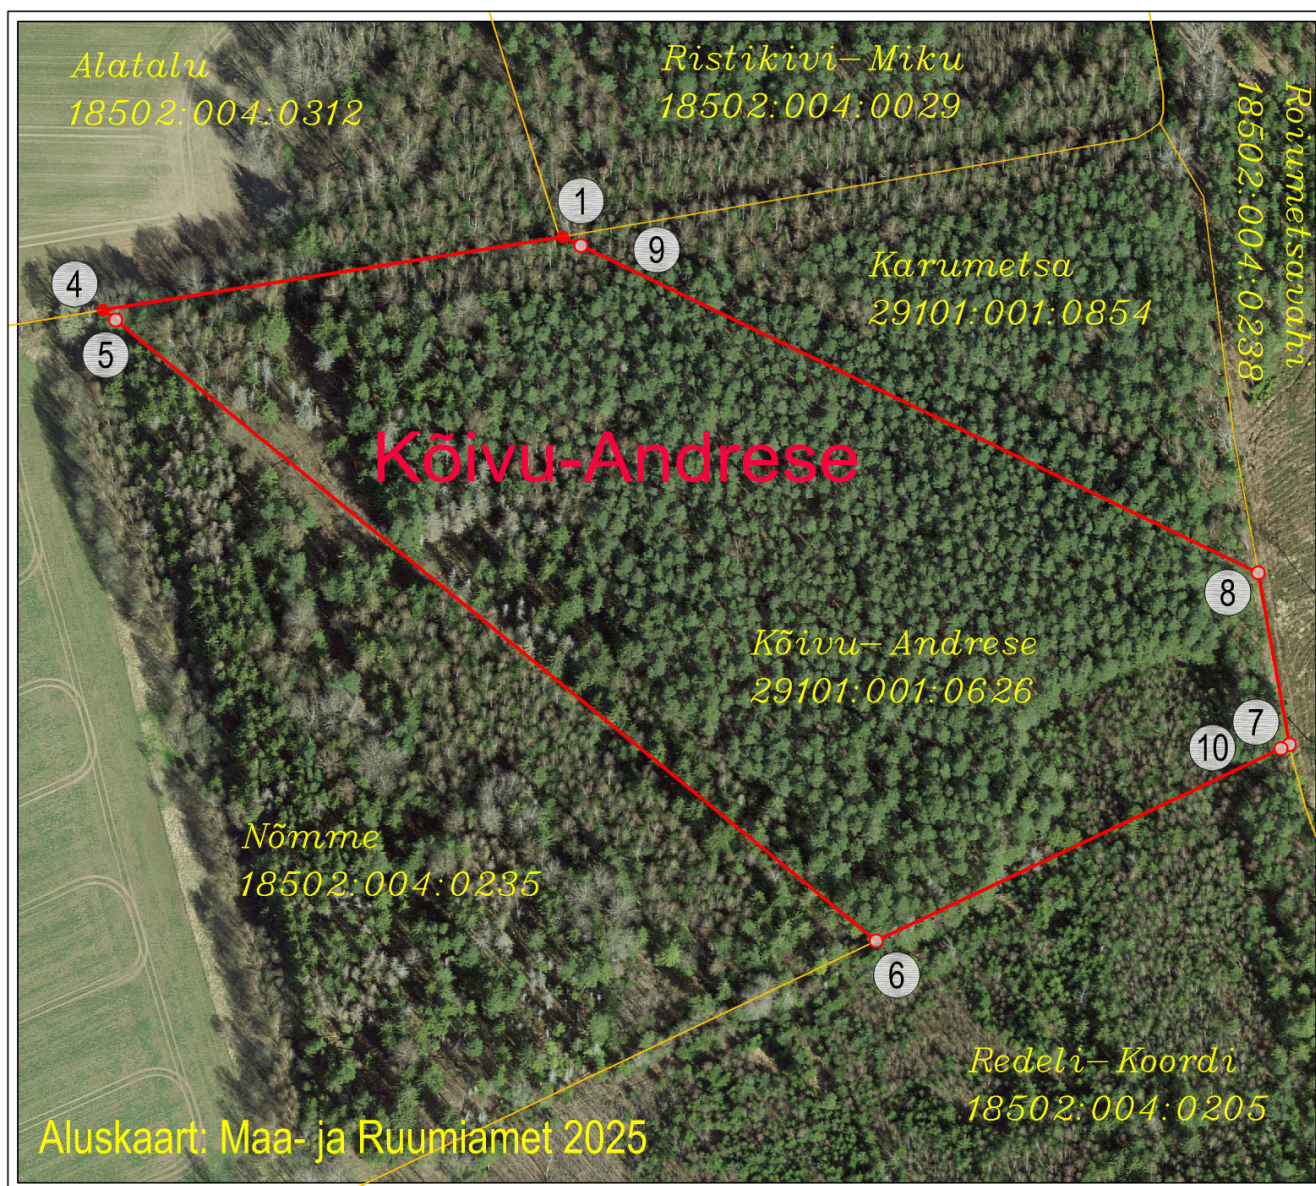
Piirilõigus 4-8 ei ole kraav piisava laiusega, et kirjeldada piiri piki kraavi telge (kraavi laius on alla 3,0 m)- seetõttu paigaldati piirimärgid nr 7 ja 8, mis asuvad kraavi põhjas. Piiri asukoha tuvastamisega piiriprobleeme pole.

Piirilõigu 5 – 6 vahetus läheduses on vana talukraav.

Piirimärgi nr 9 kõrvalt ca 0,5 m kauguselt leiti kraavi nõlvalt pikali olev pikem metalltoru.

Piirimärgi nr 5 lähedal ca 1 m kaugusel kirde-ida pool peaks olema endisaegne piirikivi kuid üles ei leitud.

Piirimärgid nr 7, 8, 9 paigaldati maakorralduskava alusel.
