## Tähelepanekud 29.08.2025

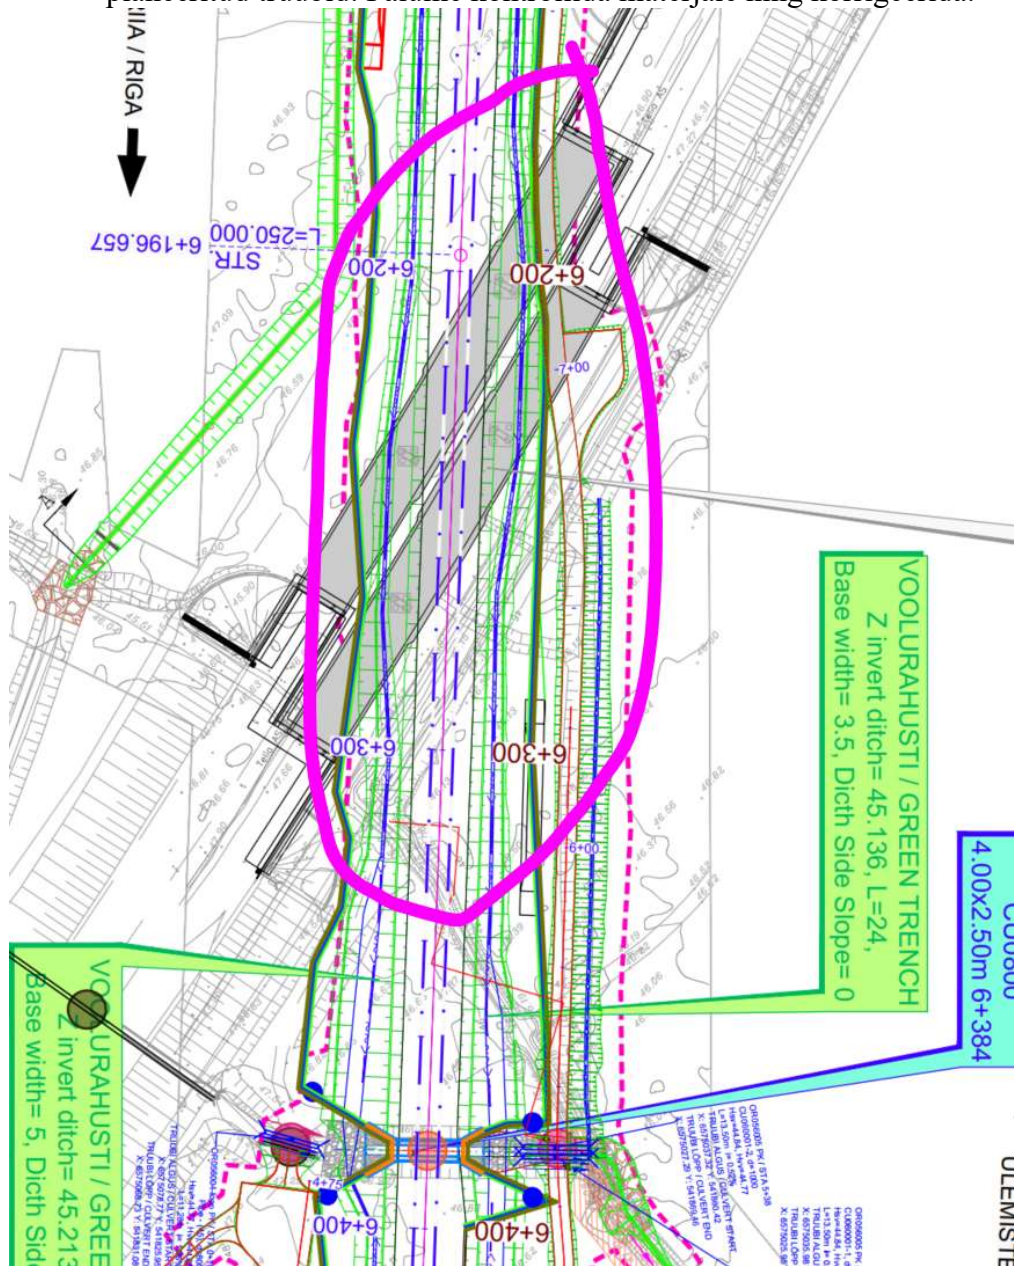
- Palume täpsustada projekti materjalides, kuidas on tagatud juurdepääs Saustinõmme viadukti alla (TRAMil peab olema võimalus teostada viadukti hooldustöid). Esitatud materjalidest nähtub, et kavandatavad kraavid ja piirdeaed lõikavad ära võimaluse pääseda viadukti alla.

Lisaks palume täpsustada, kuidas saadakse juurde truubi CU0787 hooldusele läänepoolsest küljest.

- Lisaks palume täpsustada, kuidas on planeeritud Saustinõmme viadukti all raudteeäärsete sademeveesüsteemide toimimine kas trüüpide või kraavide kaudu. Esitatud asendiplaanil kajastuvad kraavid, kuid varasemates dokumentides on planeeritud trüübid. Palume kontrollida materjale ning korrigeerida.

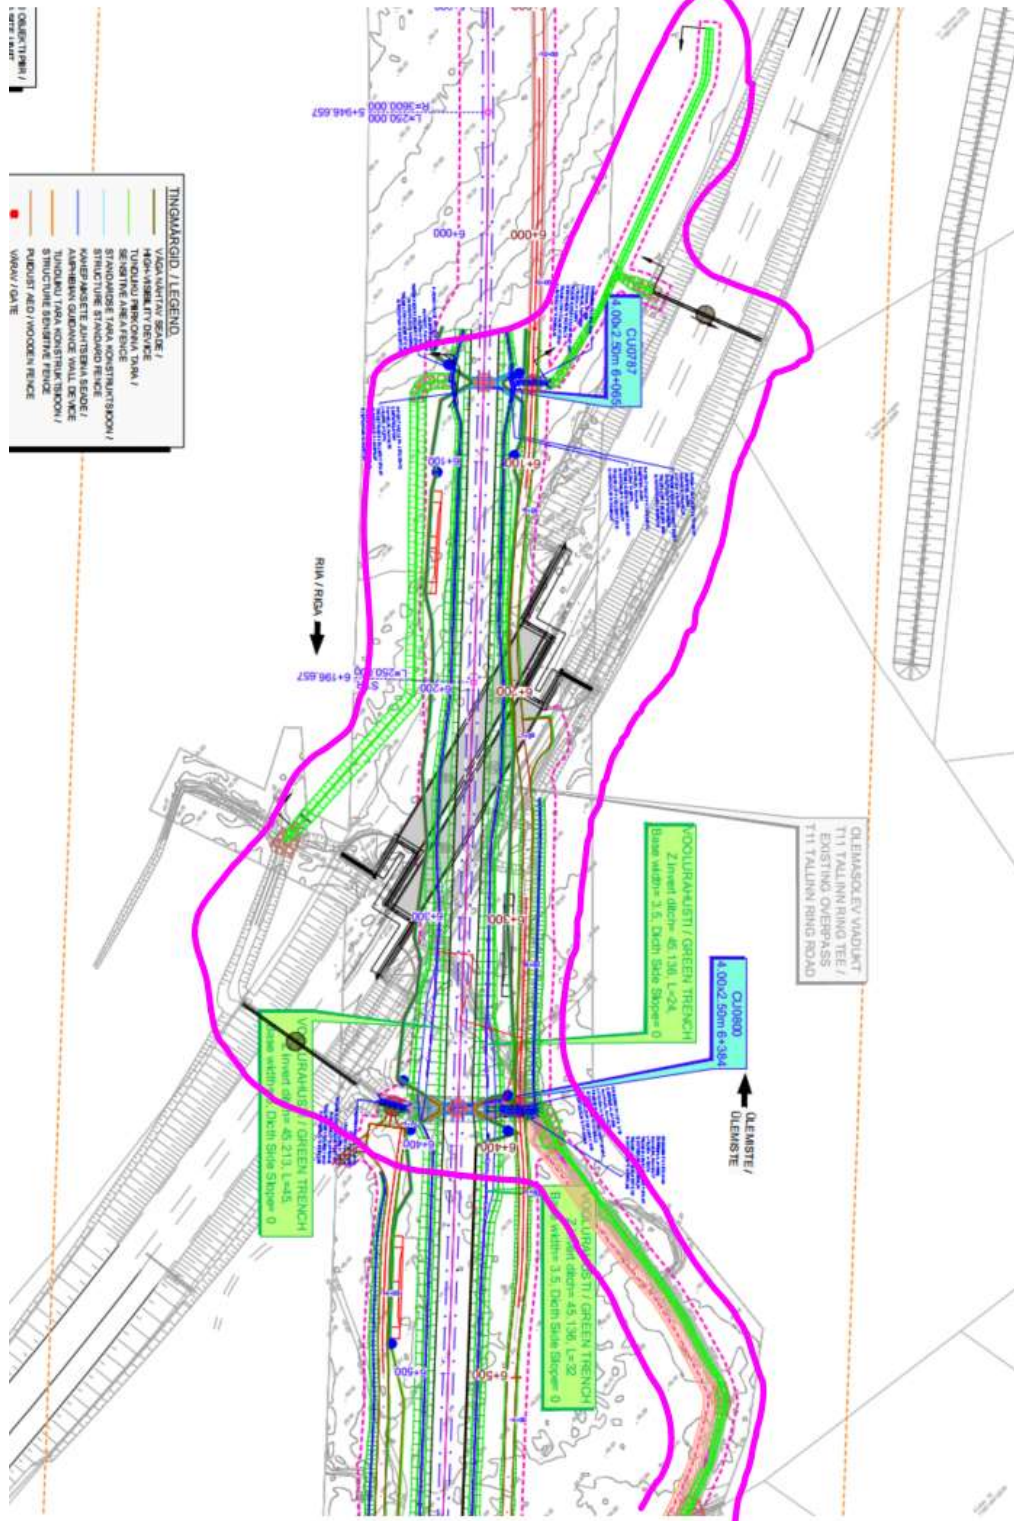
- Kuna Saustinõmme viadukti asukohas on lisandunud kraave, mida varasemalt TRAMi poolt kooskõlastatud ehitusloa taotluses (nr 2411271/00676, menetluse nr 415580) ei kajastunud, siis palume antud EHR menetluses nr 500497 kajastada ka puuduolevate/lisandunud kraavide asjaolud ja kontuurid.
- Esitatud materjalidest nähtub, et sademevee ja pinnasevee juhtimise osas on lahendust muudetud ning esitatud materjalides ei kajastunud vooluhulkade arvutusi. Seega palume hinnata olemasolevaid ja arendustegevusest lisanduvaid vooluhulki, riigitee kraavide ja truupide läbilaskevõimet (esitada truupide läbilaskearvutused), sh truupide seisukorda ja teostada läbilaskearvutused kuni riikliku eesvooluni.

Esitatud lahendusega tuleb tagada truupide, kraavide läbilaskevõime ja riigitee muldkeha niiskusrežiim.
