<b>TPK Projekt OÜ</b> <small>TPK Projekt OÜ Narva mnt. 26-5 Tallinn 10120 Eesti tel: +372 2281311 laure@tpkprojekt.ee reg: 16418999 MTE EKP040706 EP001331, 11.01.2022</small>		Projekti nimi: <b>Laikasküla II etapp Teed ja platsid</b>
Projektijuht: Lauri Künnapuu	Objekt asukoht: <b>Õssuküla, Kambja vald, Tartu maakond</b>	Joonise nimi: <b>Katete taastamine</b>
Faili nimi: 2723_PP_TL-4_asendiplaan_(...).dwg	Töö nr: <b>2723</b>	Joonise tähis (nr - leht (lehti)): <b>TL-4-08</b>
Koostatud / trükitud: 15.01.2024 / 15.01.2024	Staadium: <b>Põhiprojekt</b>	Mõõtkava: <b>1:500</b>

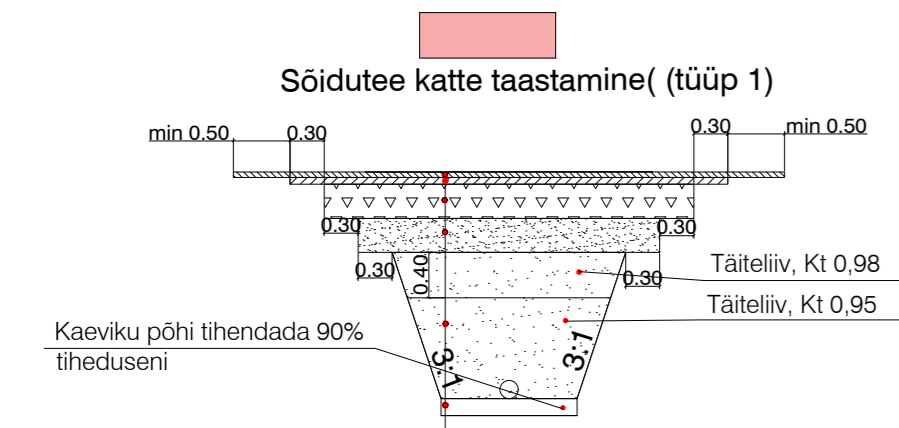
Sõidutee katte taastamine (tüüp 1)	
asfaltbetoon AC surf 12	h=4 cm
asfaltbetoon AC base 20	h=5 cm
kiiltud paekillustik fr 32/63	h=20 cm
keskliiv	hmin=20 cm
liivast tagasitäide	
paigalduskiht

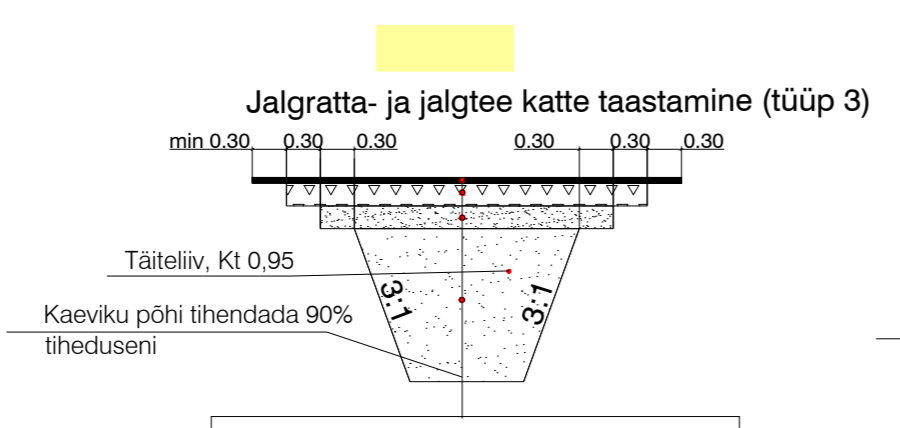
Jalgratta- ja jalgteede katte taastamine (tüüp 3)	
Tihed kuum asfaltbetoon AC 8 surf	h=5 cm
Ridakillustik fr 4/63	h=20 cm
Keskliiv	hmin=20 cm
liivast tagasitäide	
paigalduskiht

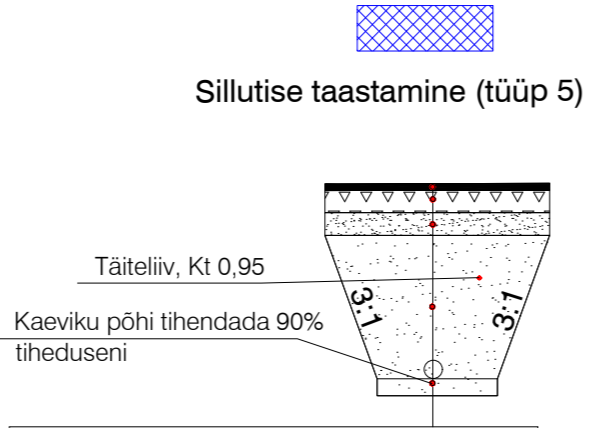
Sillutise taastamine (tüüp 5)	
sillutis	h=8 cm
liiv-tsemntsegu	h=3 cm
ridakillustik 4/63	h=25 cm
keskliiv	hmin=25 cm
liivast tagasitäide	
paigalduskiht

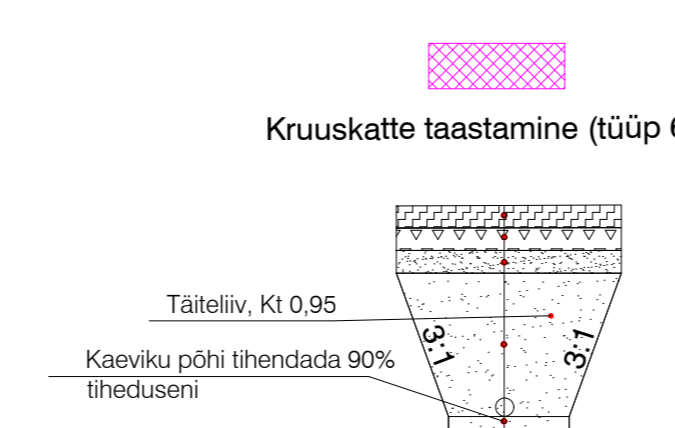
Kruuskatte taastamine (tüüp 2)	
Purustatud kruus fr 0/32, pos 6	h=9 cm
ridakillustik 4/63	h=20 cm
keskliiv	hmin=20 cm
liivast tagasitäide	
paigalduskiht

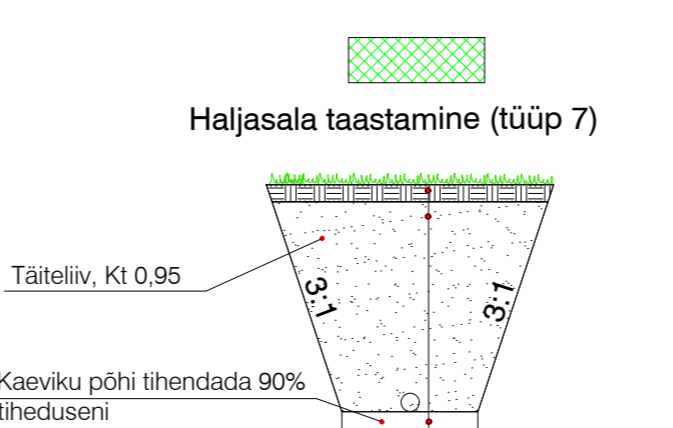
Haljasala taastamine (tüüp 3)	
Murukülv koos kasvupinnasega	h=5..7 cm
liivast tagasitäide	
paigalduskiht
