**From:** Margus Emberg  
**Sent:** 07 August 2023 13:51:40  
**To:** trefnord@trefnord.ee; Juri Kožanov  
**Cc:** Toomas Kivisto; Andres Sepp; Malle Viiburg  
**Subject:** Selja ökodukti ehitamiseks kasutatavate RMK teede seisukord

RMK-l on AS TREF Nord-ga sõlmitud maarendilepingud RMK metsateede kasutamiseks Selja ökodukti ehitamisel.

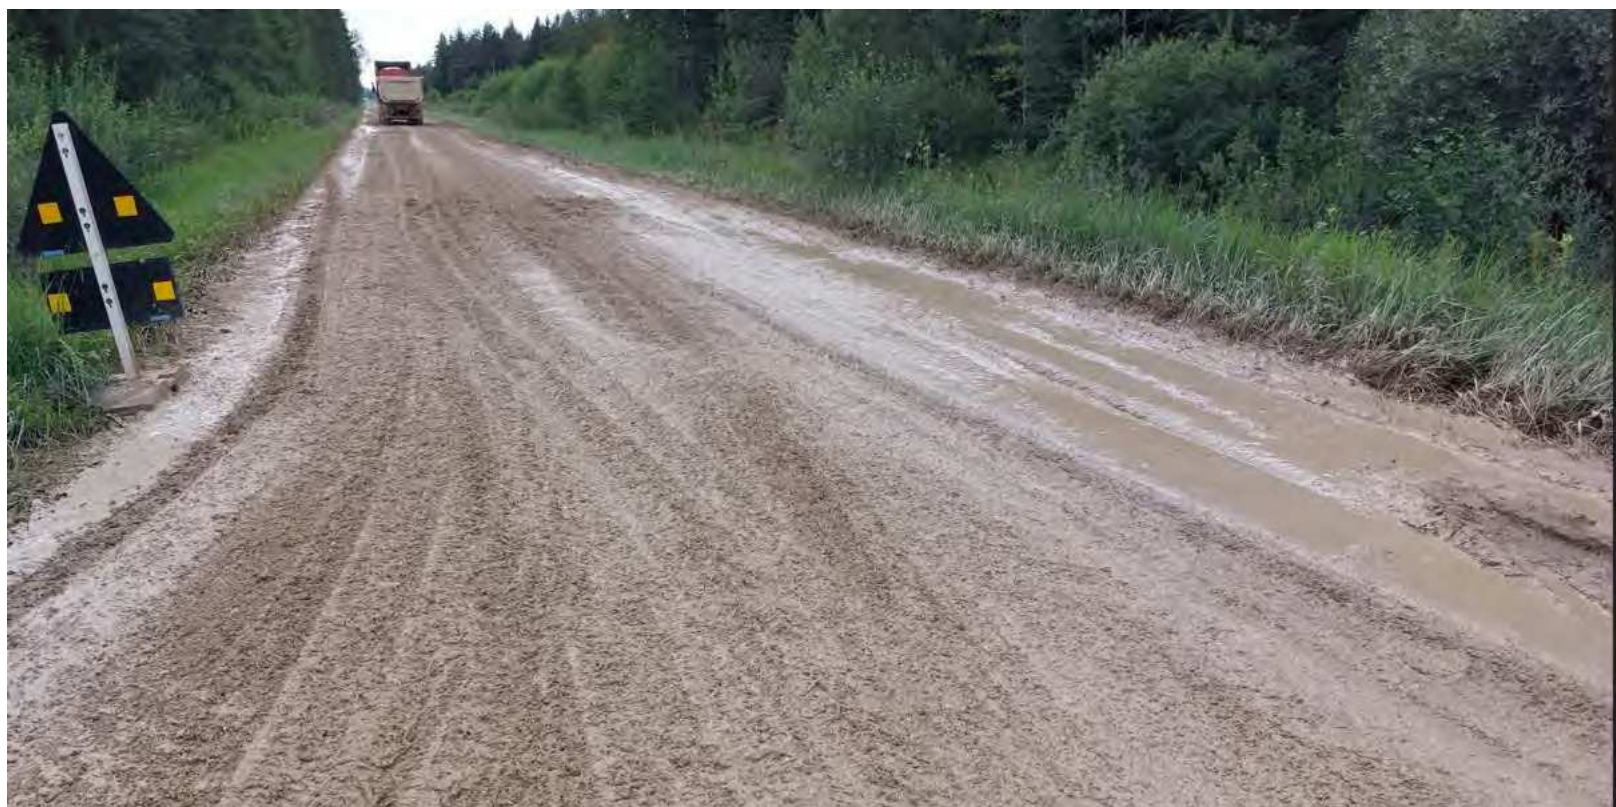
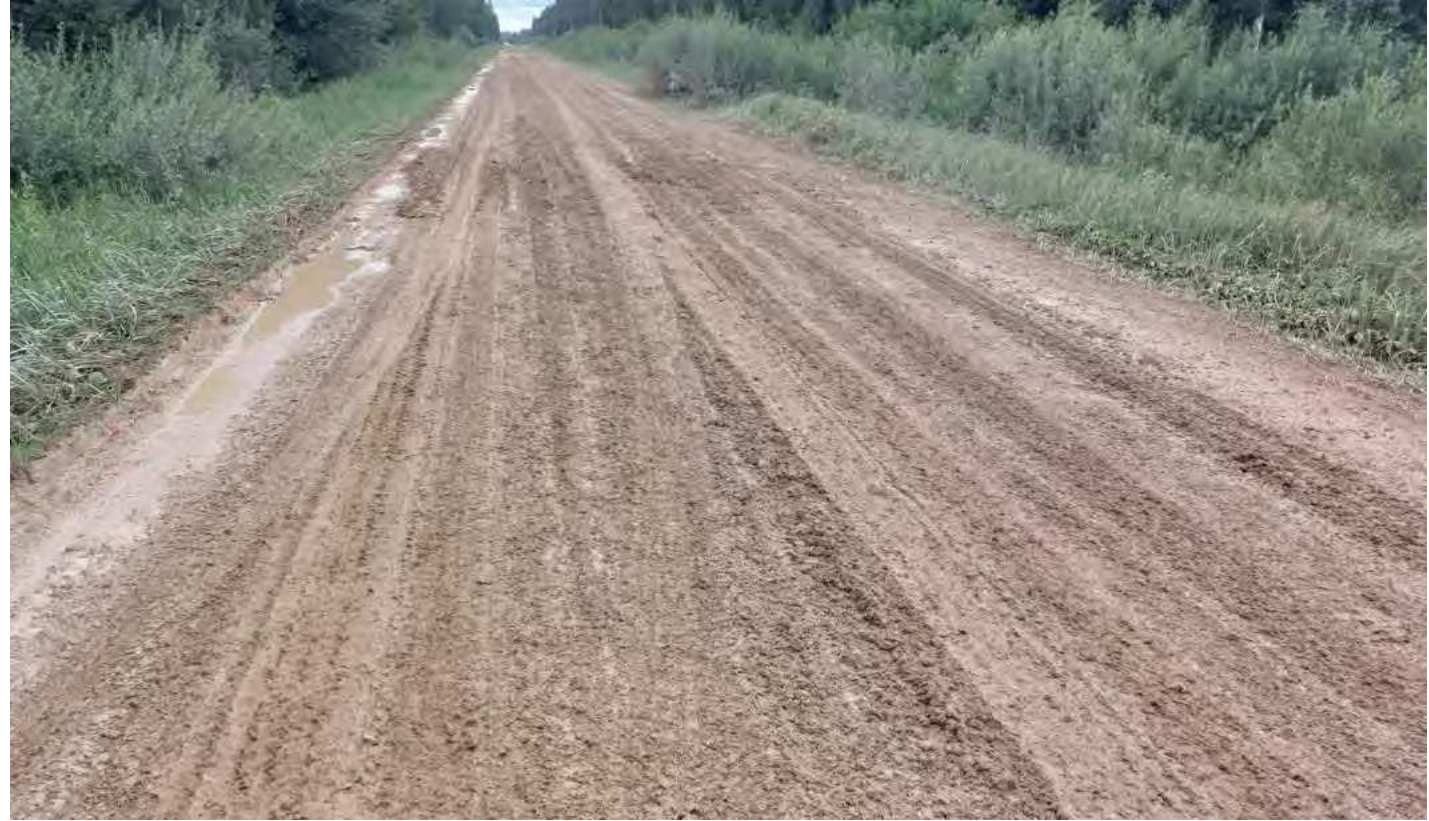
Käisin täna hommikul olukorraga tutvumas, kuna kohalikud elanikud kurtsid tolmu üle ja RMK töötajad juhtisid tähelepanu tee halvale seisundile.

Väidetavalt ei pruugi tugeva vihmajärgi korral sealt sõiduautoga enam läbi saada. Tuleb arvestada, et neid teid, eriti Järvakandi-Nõlva teed, kasutavad ka kohalikud elanikud.

Tuvastasin, et tolmutõrje on tehtud ja teed on regulaarselt hõõveldatud, kuid tee seisund on halvenenud, eriti pöörangutel ja kohati on märke läbi vajumisest ka sirgetel lõikudel.

Meie hinnangul vajavad osad teelõigud (näiteks Nõlva ristmik ja selle ümbrus) kvaliteetse teekattematerjali pealevedu.
