## PIIRI KÄTTENÄITAMISE KUTSE

Teatan Ida-Viru maakonnas Toila vallas Altküla külas Teile kuuluva Kitsa (80301:001:0400) katastriüksuse kõrval asuva Arro (80201:001:0210) katastriüksuse jagamise mõõdistamisele järgnevast piiri ja piirimärkide kättenäitamisest.

# Piiripunktide ja piiride skeem

piiriprotokoll nr LY2204181477  
lisa 1.3

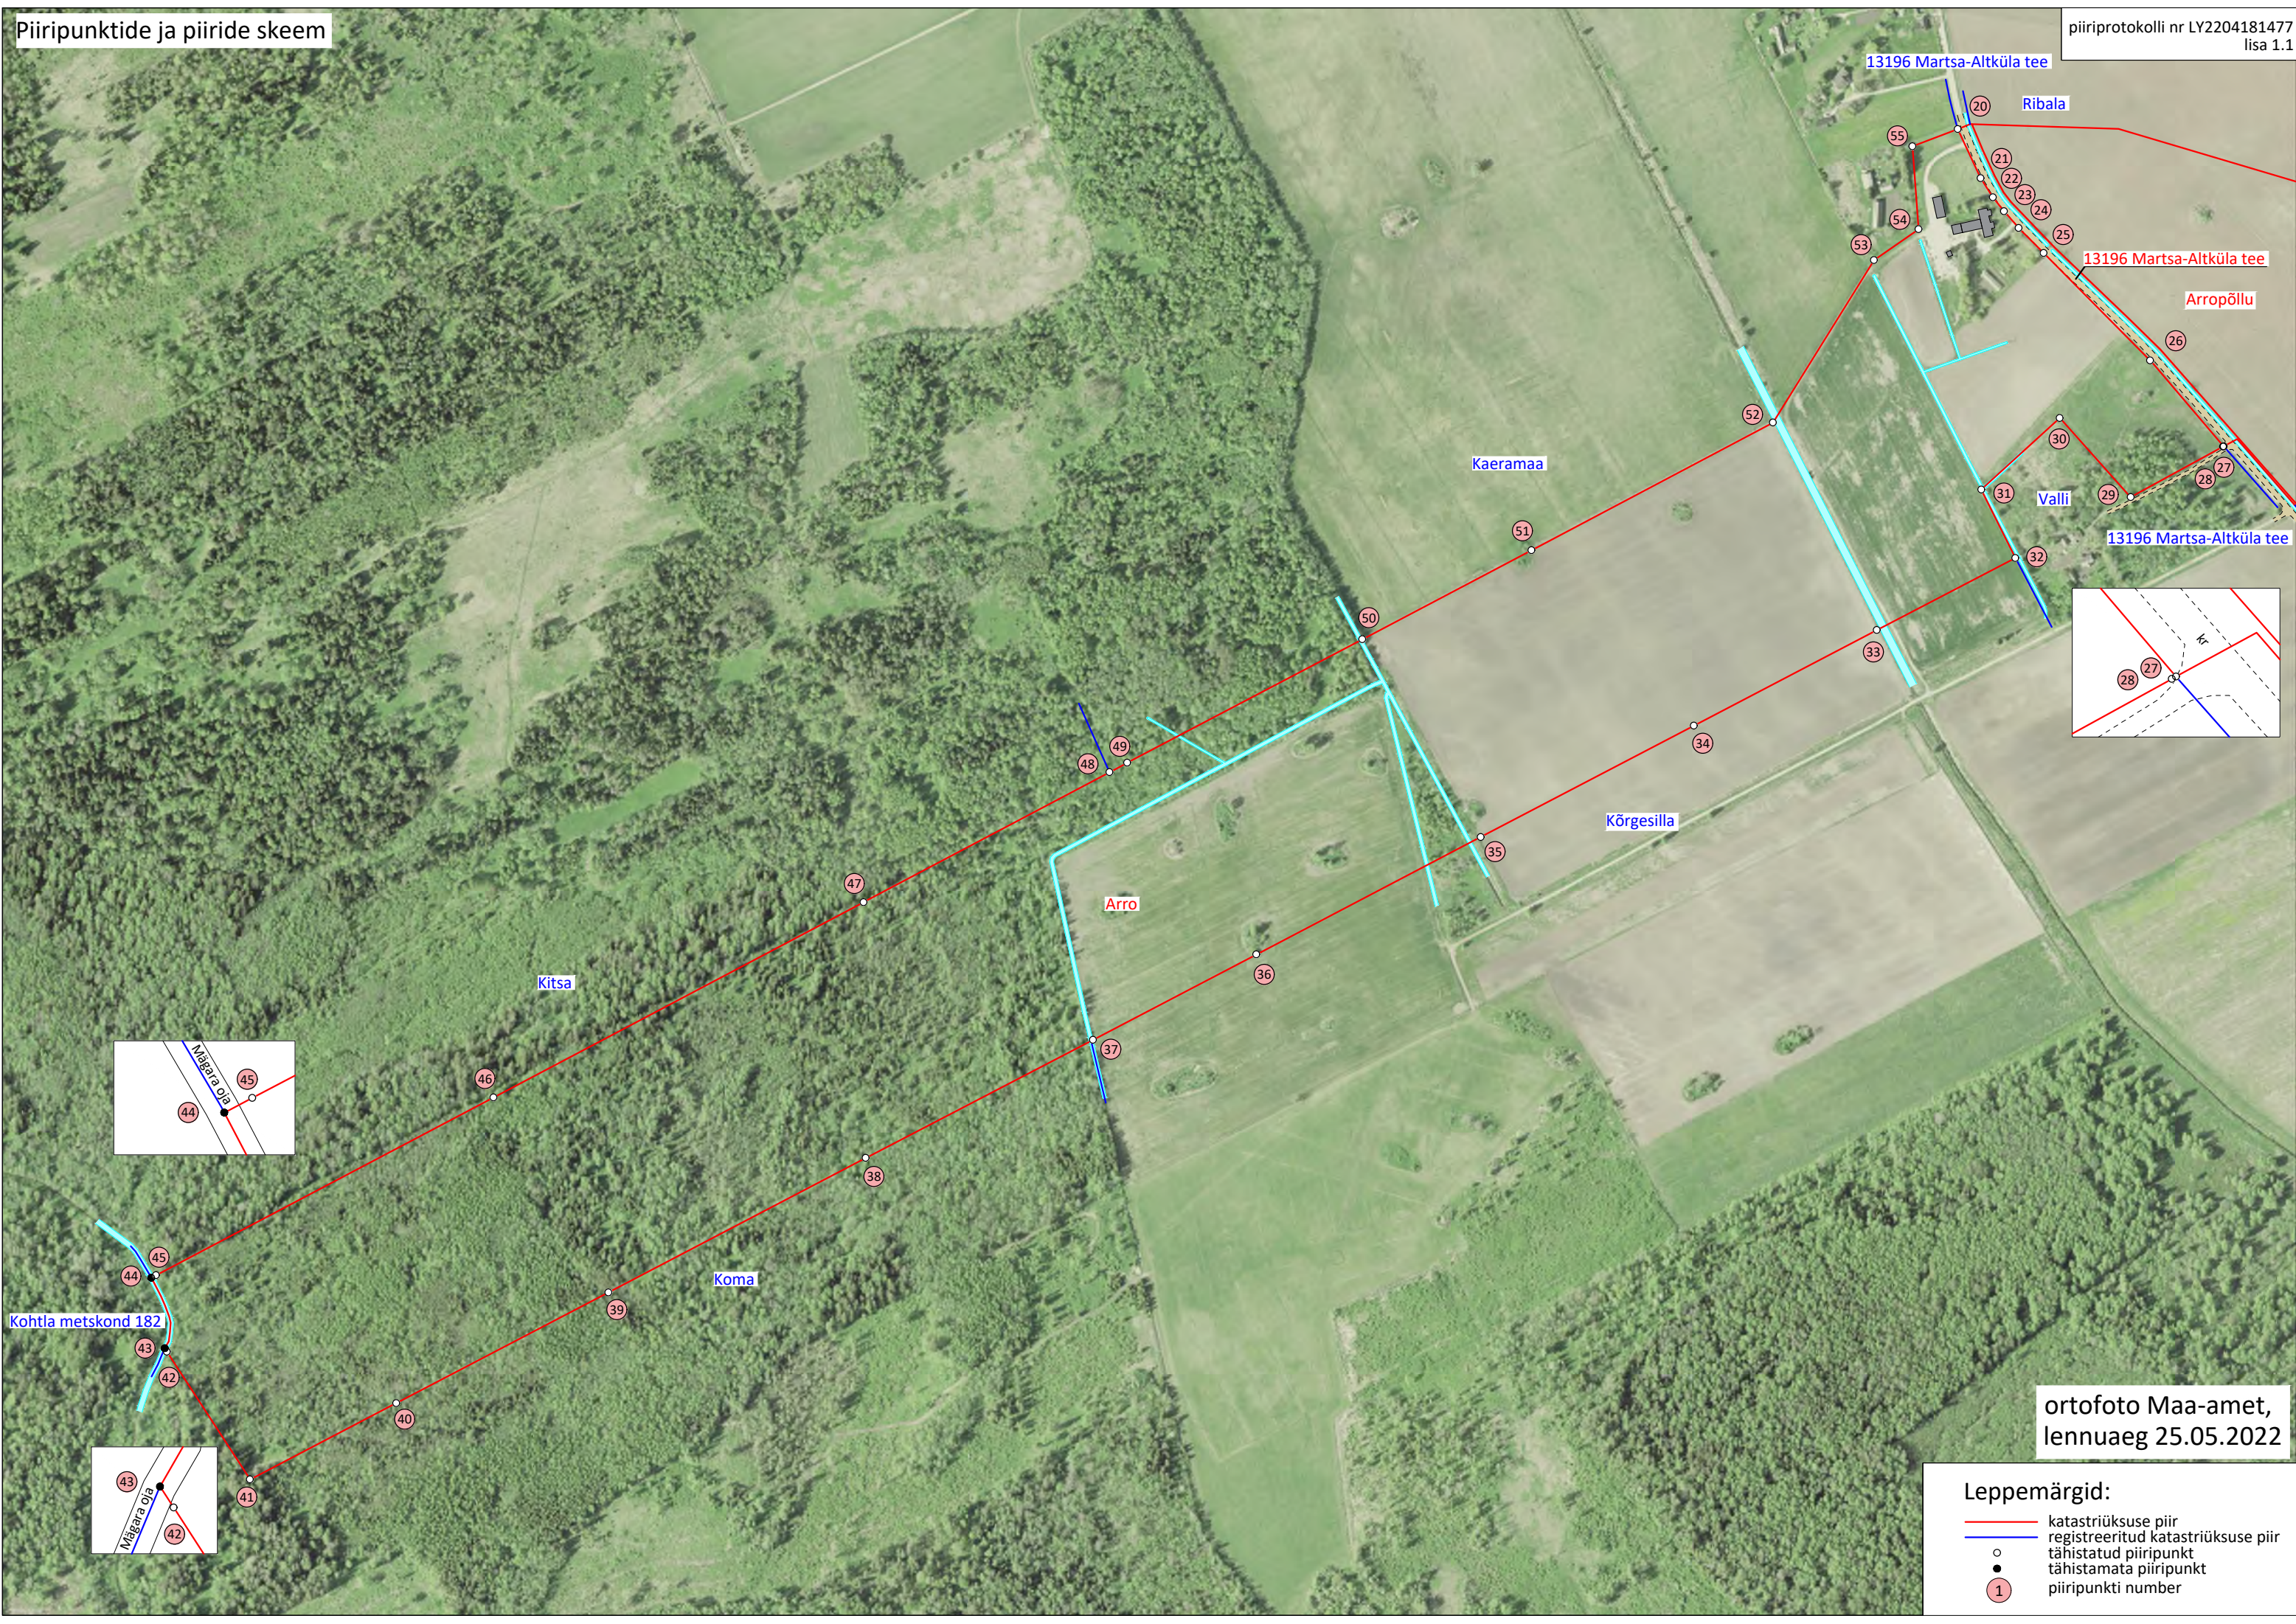
ortofoto Maa-amet,  
lennuaeg 25.05.2022

- kadastrirüksuse piir
- registreeritud kadastrirüksuse piir
- tähistatud piiripunkt
- tähistamata piiripunkt
- ① piiripunkti number

- Piiripunktide nr 1, 11, 12, 13, 14, 15, 16, 17, 18, 19 ja 26 asukoht on kokku lepitud Arro katastriüksuse omaniku ja Transpordiameti esindaja poolt. Piirimärgid on jäetud neis punktides looduses paigaldamata, kuna need asuvad haritavaal maal, kus nad takistavad maa põllumajanduslikku kasutamist.

- Piiripunktides nr 2, 3, 5, 6, 9, 10 on vanad piirimärgid hävinenud ja on jäetud uuesti alaliste piirimärkidega tähistamata, kuna need takistavad maa põllumajanduslikku kasutamist.

- Piiripunktides nr 4, 7, 8 on kõverad metalltorud korrastatud.
- Piirimärgid nr 21, 22, 23, 24, 25 on paigaldatud Arro katastriüksuse omaniku ja Transpordiameti esindaja poolt kokku lepitud asukohtadesse.

- Piirimärk nr 27 on paigaldatud teemaa servale 8.0 m kaugusele tee teljest.
- Piiripunktides nr 32, 36 ja 40 on korrastamiskõlbmatu metalltoru asendatud uue metalltoruga.

- Piiripunktides nr 33 ja 35 on piirimärgid taastatud riiklikus koordinaatide süsteemis mõõdistatud Kõrgesilla katastriüksuse piiriandmete alusel.
- Piiripunktis nr 49 on piirimärk taastatud riiklikus koordinaatides süsteemis mõõdistatud Kaeramaa katastriüksuse piiriandmete alusel arvestades lähima säilinud piirimärgi nihet põhivõrgu suhtes.

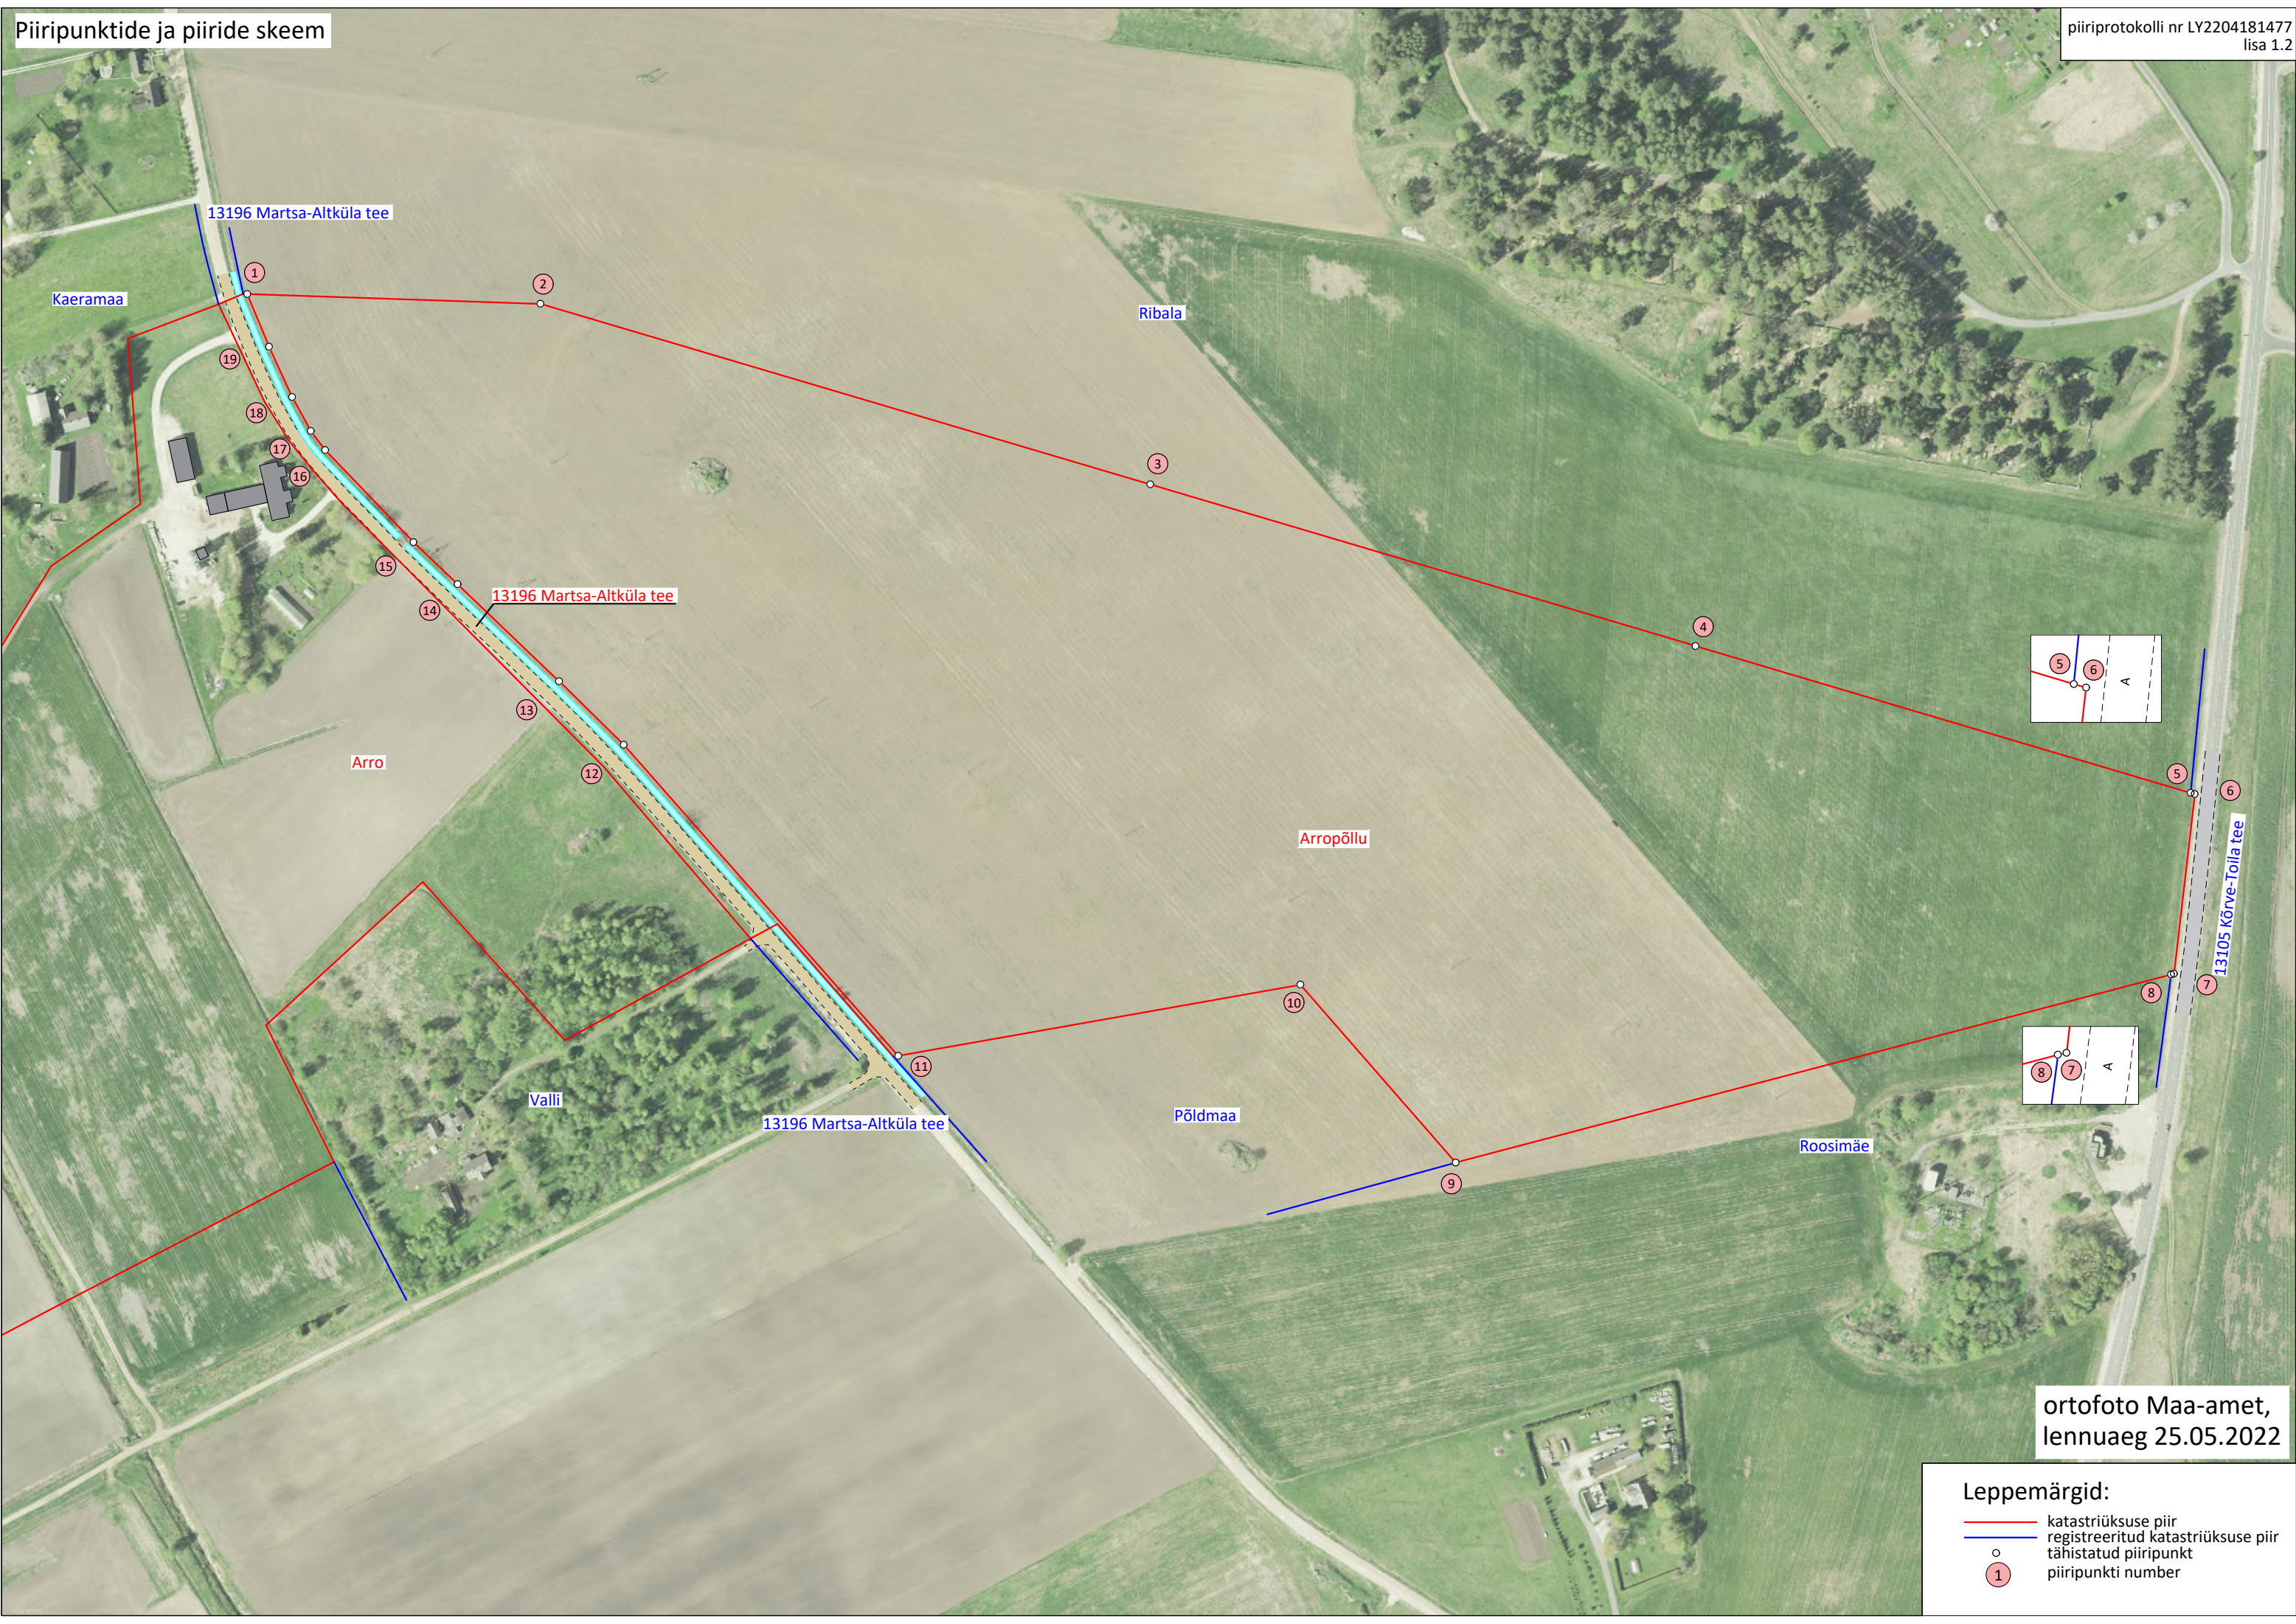
ortofoto Maa-amet,  
lennuaeg 25.05.2022

- katastriüksuse piir
- registreeritud katastriüksuse piir
- tähistatud piiripunkt
- ① piiripunkti number

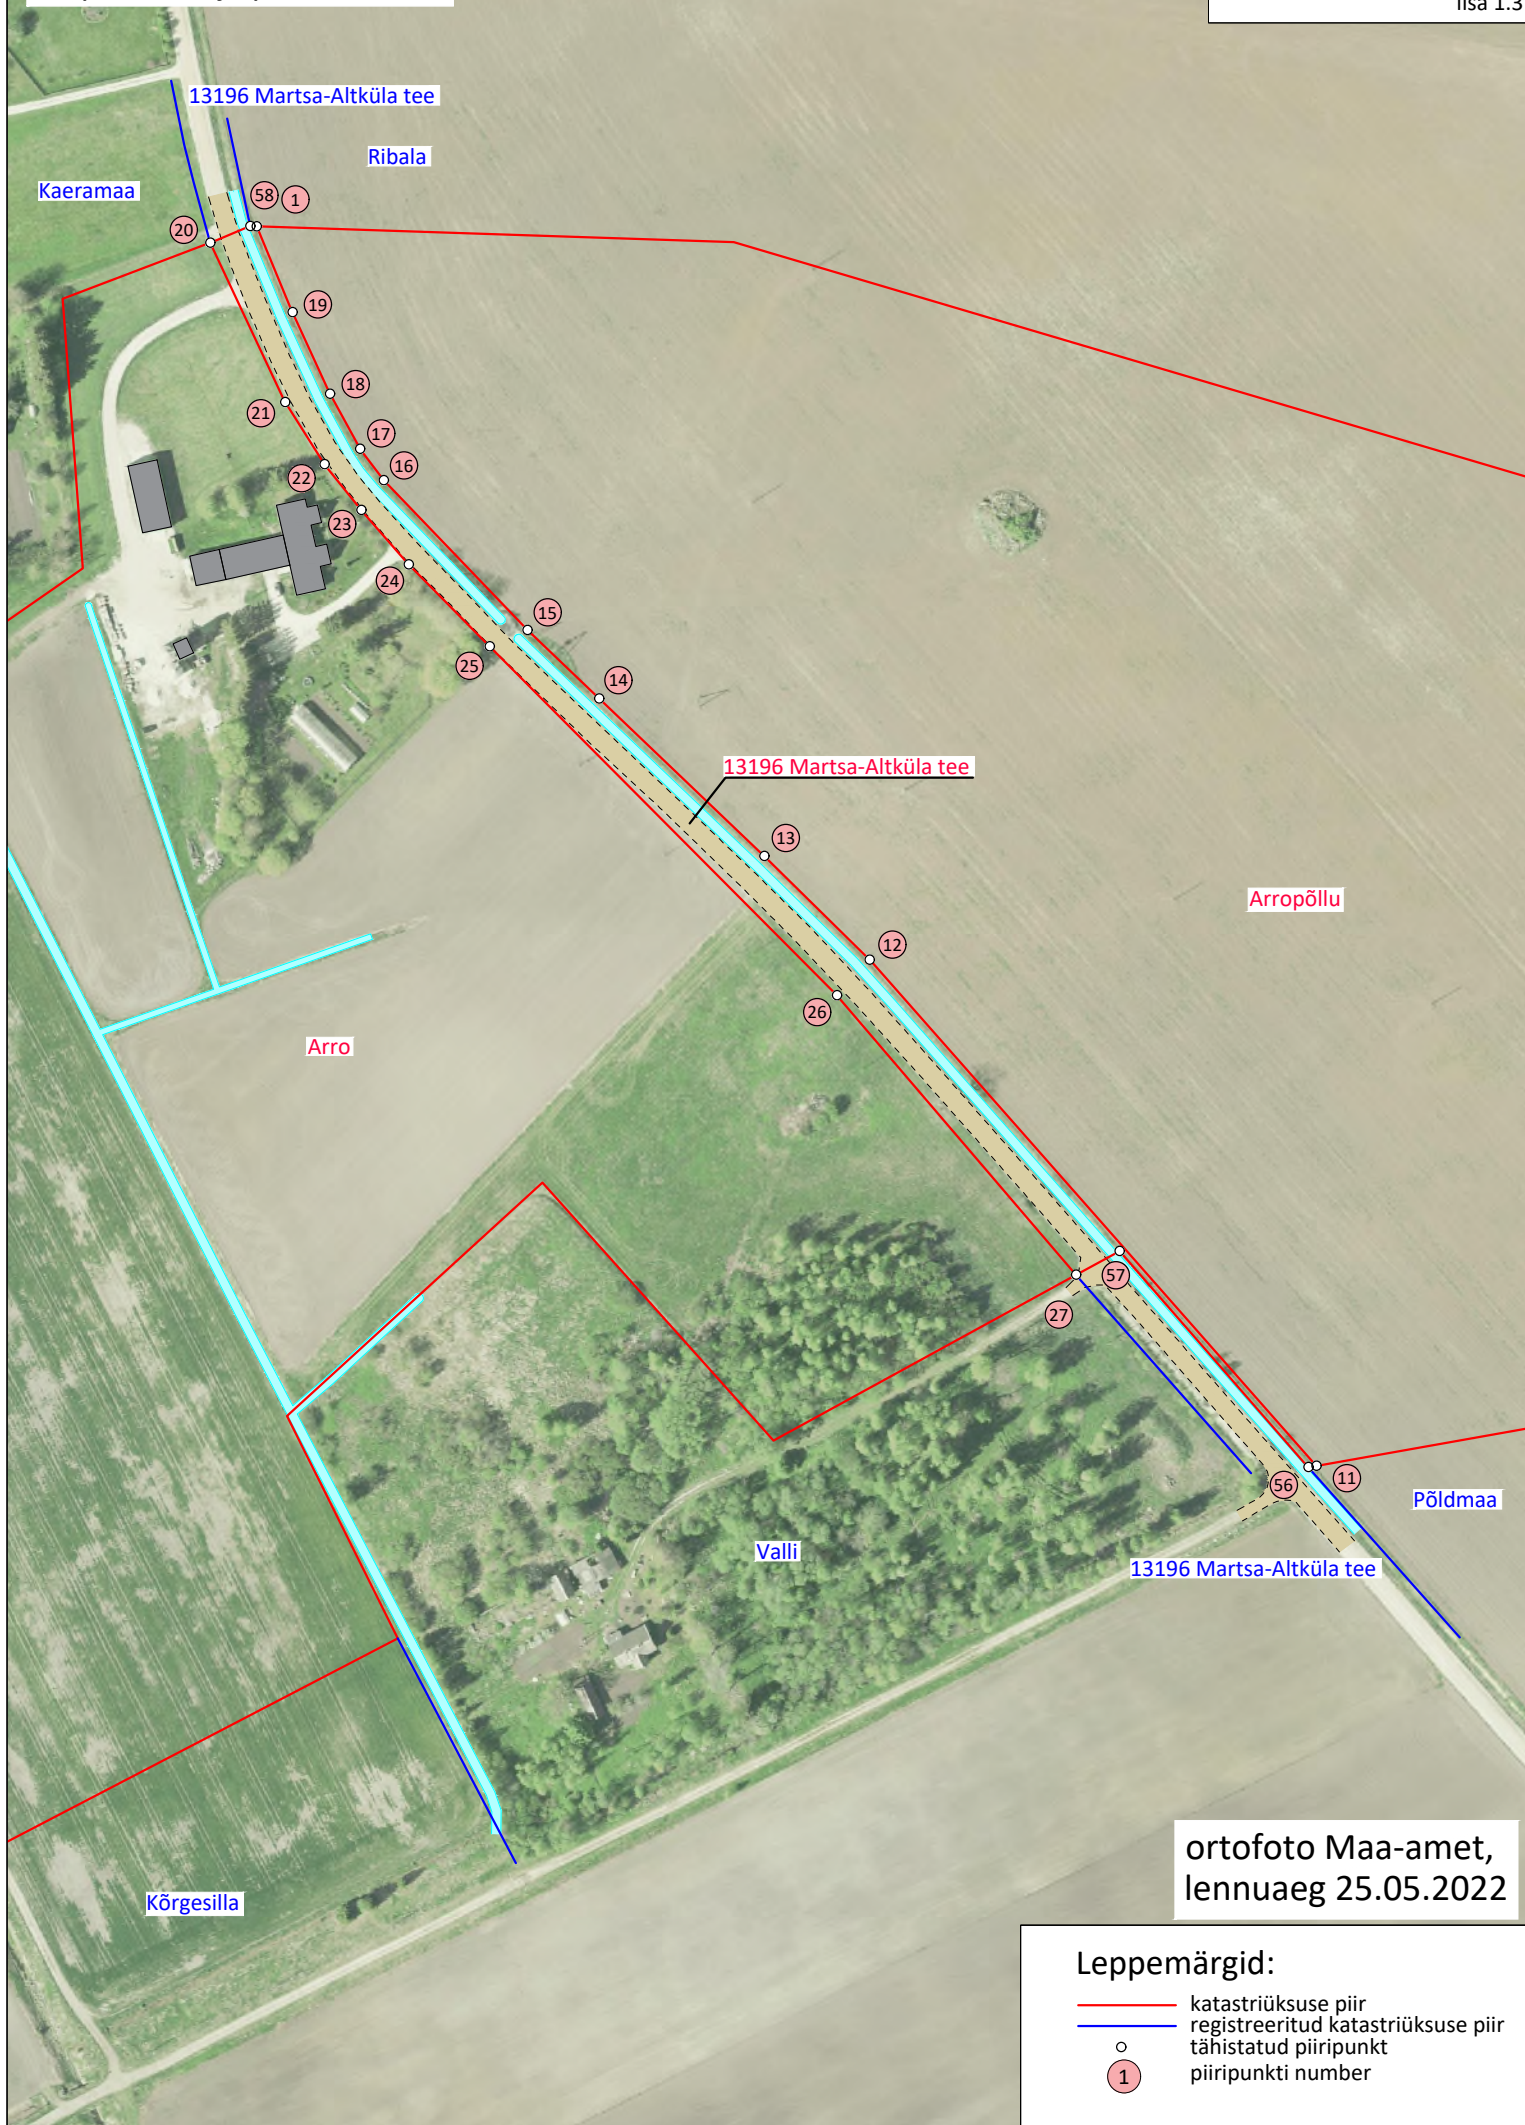
ortofoto Maa-amet,  
lennuaeg 25.05.2022
