PAIKVAATLUS PROTOKOLL

Riigitee nr 4 Kanama viadukti ümberehitamine ja Rahula kogujatee rajamine

Märkused objekti ülevaatuse kohta 18.09.2024 kell 11:05 -11:15

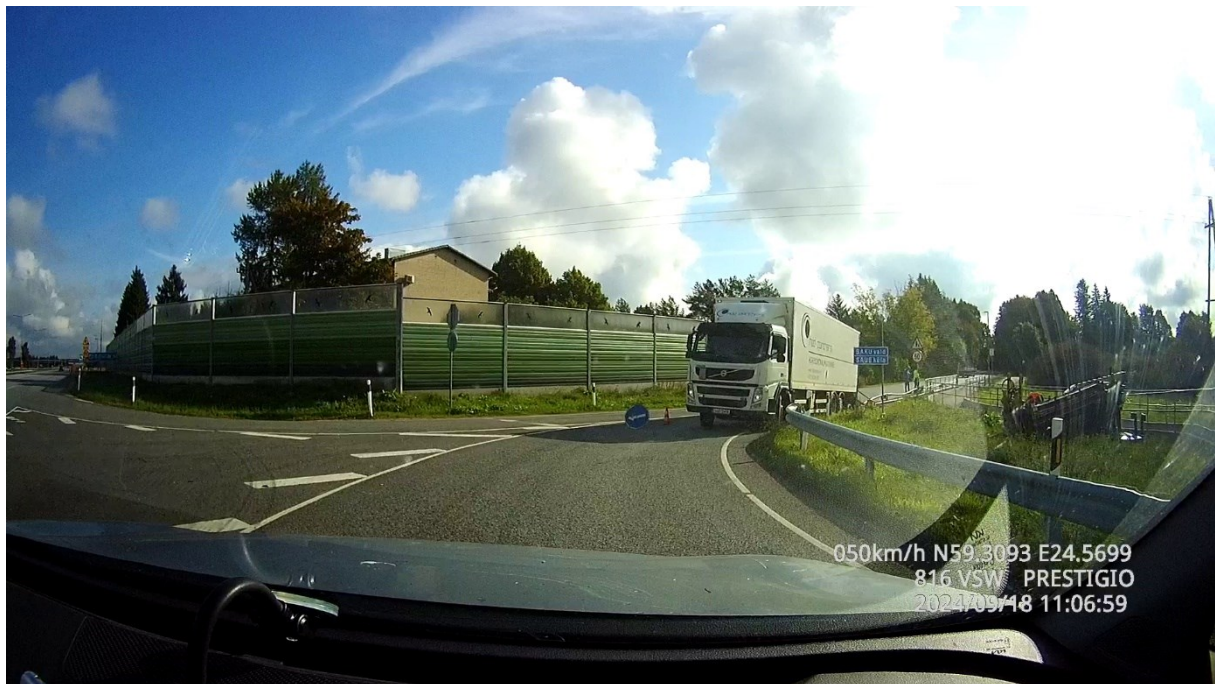
1. Põhimaanteele nr 4 Tallinn – Pärnu – Ikla ja kõrvalmaantee ristmikule oli paigutatud puurimistööd teemindav veok, selle asukoha tähistus ei olnud vastavuses määruse Nõuded ajutisele liikluskorraldusele määratule.

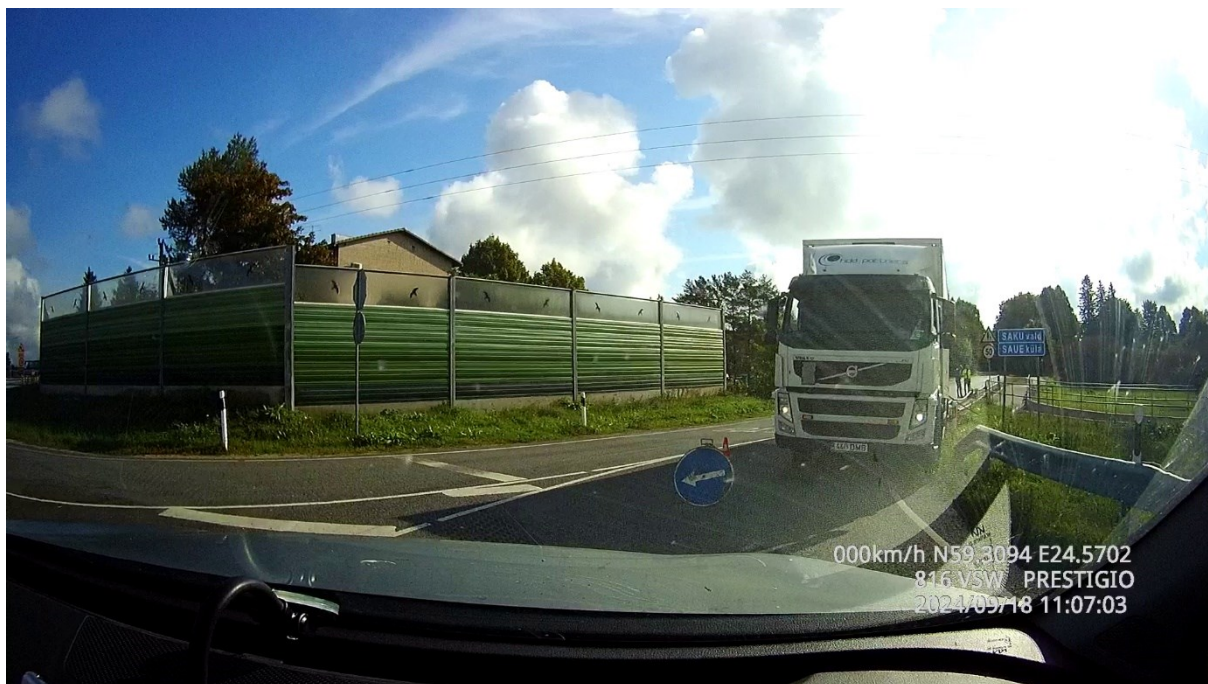
2. Reele paigutatud veokil puudus Liiklusseadus § 44 järgselt nõutav vilkur, sisse olid lülitatud vaid märgutuled mis on kasutamiseks ainult koos nõuetekohase sõidukivilkuriga.
Lisaks olid veokil sisse lülitatud lähitules mis vastavalt Liiklusseadus on keelatud
Veok oli paigutatud vastassuunda, see on Liiklusseadus §20 järgselt keelatud

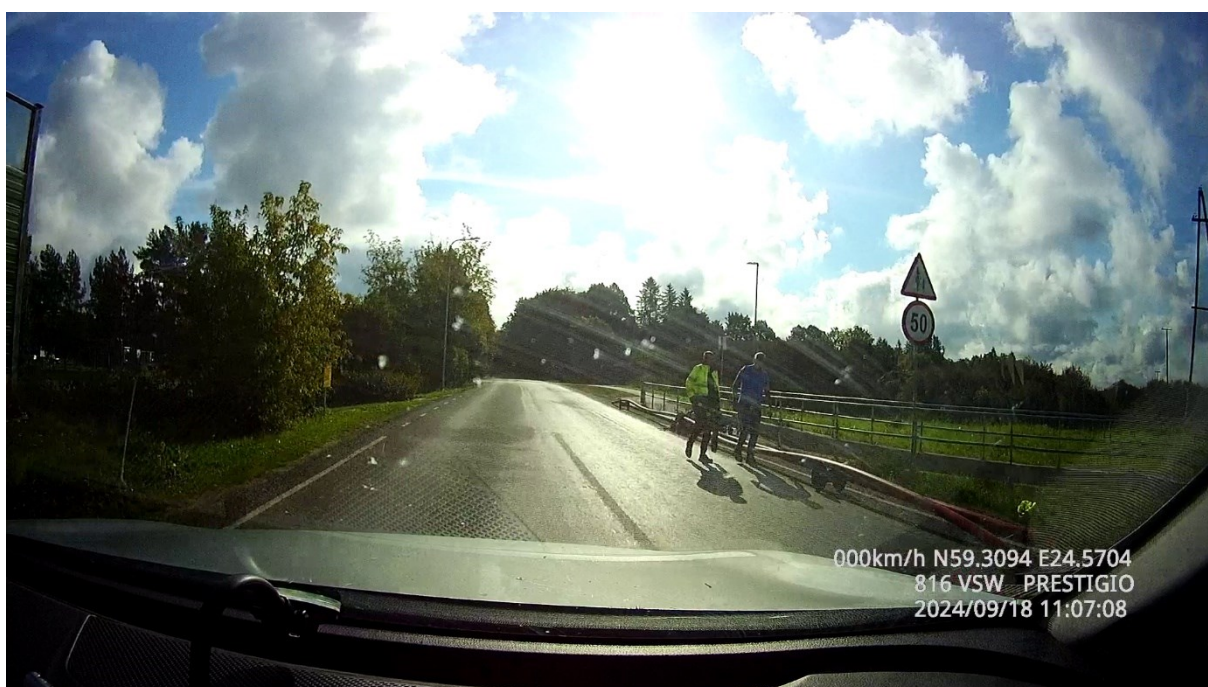
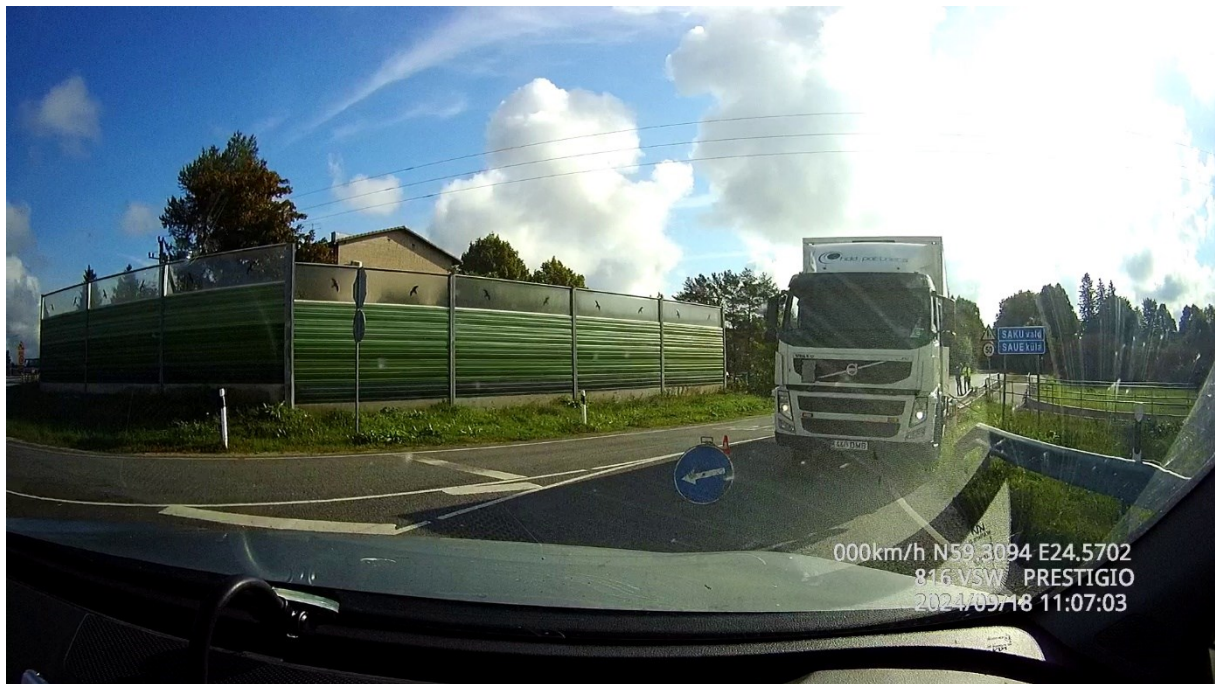
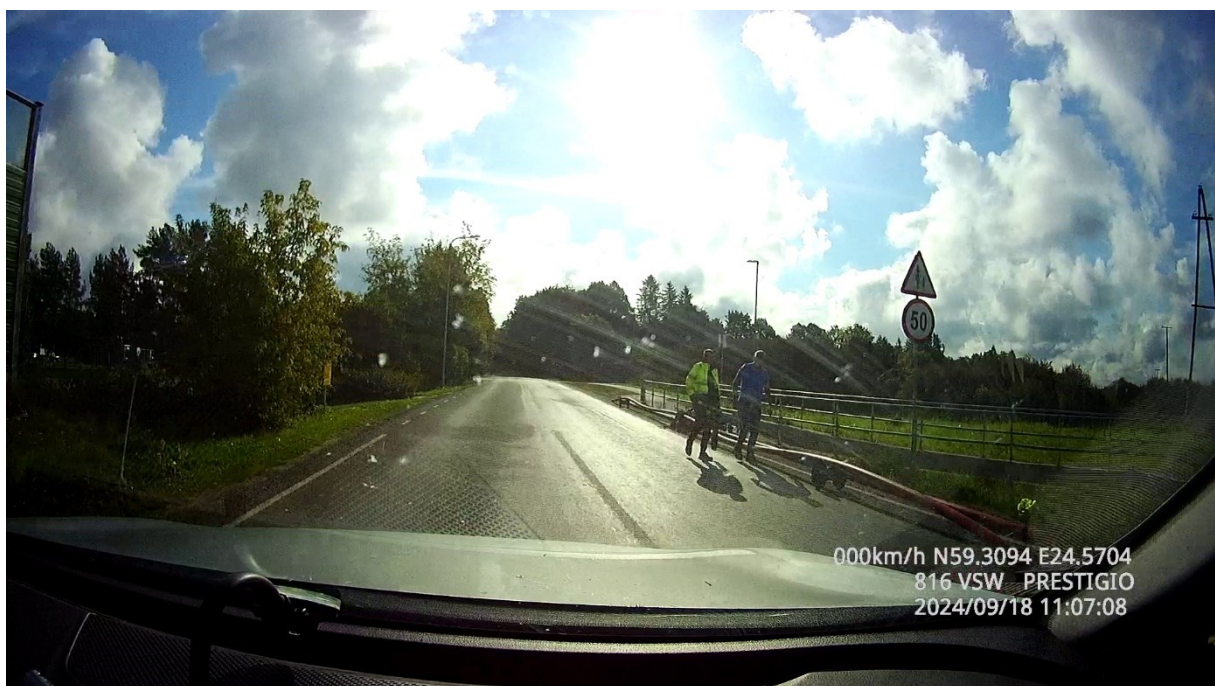
3. Osad teel töötavad töölised ei kandnud MTM määruse järgi nõutavat märguriietust
