OÜ J.Viru Markšeideribüroo

Töö nr 25214

Aruanne
Kobratu liivamaardla Kobratu XIII uuringuruumis tehtud
geoloogiliste tööde kohta (varu seisuga 30.09.2025)

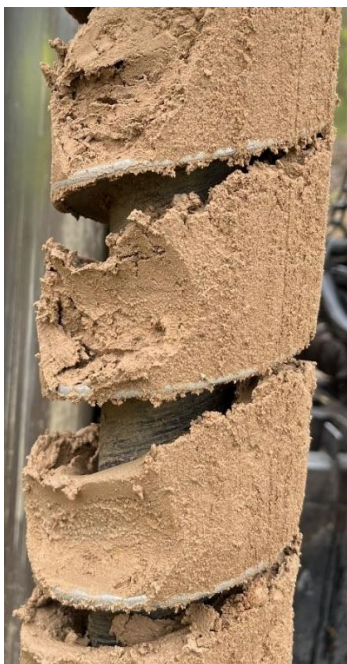
Foto 3.3 Väga peeneteraline savikas liiv, Pa-3-25 intervall 1,2-1,5 m

Kasuliku kihi moodustab muutliku terasuurusega liiv, milles esineb kohati üksikuid kruusa läätsesid. Liiv on valdavalt peene ja väga peeneteraline ning savikas. Uuringuruumi põhjaosas (Pa-6-25, looduslik tervik) on uuritud kasulikku kihti paksuses 18,6 m (jätkub sügavuse suunas), kus pealmises osas esineb kuni 4 m paksune kruusalääts, mille all lasub kuni antud punktis uuritud sügavuseni peeneteralise liiva kiht üksikute veeriste vahekihtidega. Alumises intervallis muutub liiva savikamaks. Ülejäänud uuringuruumis, kus puuraugud rajati olemasoleva karjääri põhja, on kasuliku kihi läbilõige ühesugune, kus sügavuse suunas liiva terasuurus suureneb ja savi-tolmu sisaldus väheneb. Karjääri põhjast sügavamal on kasuliku kihi paksus kuni 11,7 m. Üldistatult on ülemises intervallis (ca ½ uuritud paksuste ulatuses) liiv peene ja väga peeneteraline ning savikas (foto 3.2, foto 3.3). Edasi on liiv valdavalt keskmiseteraline muutudes enne lamamit jämedateraliseks (foto 3.4). Kasuliku kihi lamamiseks on valdavalt hall saviliivmoreen.

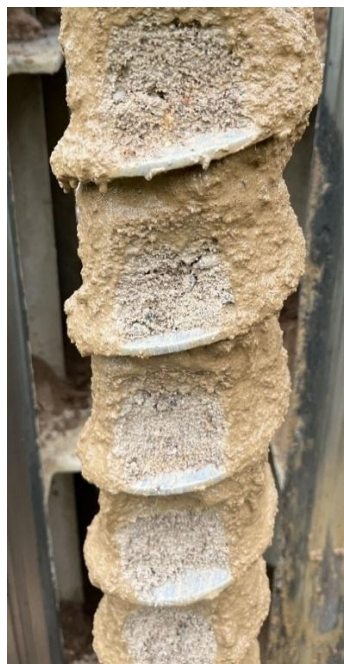
Foto 3.4 Keskmise kuni jämedateraline liiv, Pa-7-25 intervall 7,0-7,4 m

Üldistatult on uuritud alal tegemist valdavalt peeneteralise ja väga peeneteralise liivaga, mis sügavuse suunas muutub keskmiseteraliseks ja enne lamamit jämedateraliseks. Peeneteraline ja

väga peeneteraline liiv on kõrge savi ja tolmu sisaldusega (valdavalt >20%). Alumistes kihtides lasuva keskmiseteralise liiva savi ja tolmu sisaldus on 15-20% ning lamamil lasuva jämedateralise liiva savi ja tolmu sisaldus on 8-15%. Kaalutud keskmiste näitajate poolest vastab looduslik materjal mõlemas moodustatud maavara varuplokis **täiteliivale**.

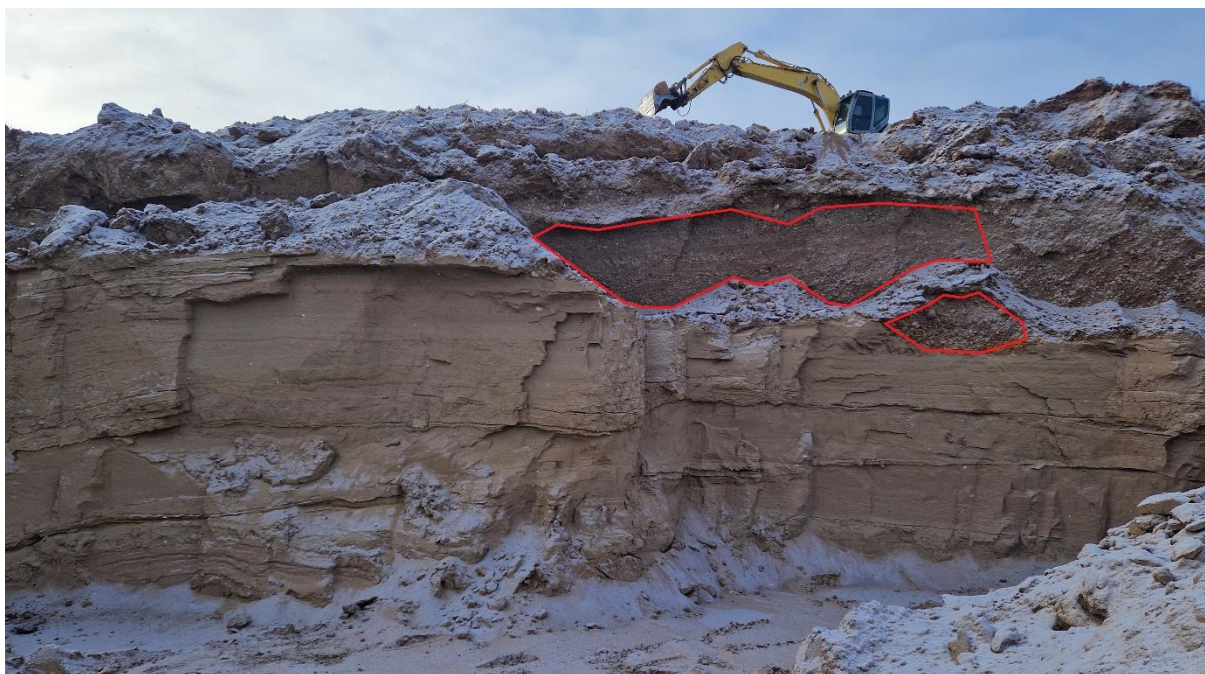
Foto 6.1 Karjääri lõunakülje sein

Varu arvutus on teostatud kahes plokis. Plokid pindalaga 5,72 ha paiknevad üksteise peal ja on eraldatud keskmise põhjaveetasemega 43,2 abs m. Uuringuruum kattub osaliselt olemasolevate aktiivse tarbevaru plokkidega 3, 4, 7 ja 8. Selleks, et lihtsustada maardla plokilist ehitust ja edaspidi kaevandamise mahuaruandlust on lisaks uuritud varule hõlmatud varu arvutusse ka olemasolevad aktiivse tarbevaru plokid, mille kvaliteet on eelnevalt teisendatud vastavalt kehtivale uuringu korrale (ptk 4) ning milleks on osaliselt uuringu tulemusi ekstrapoleeritud uuringruumist väljapoole (uuringuruumi lõunaosas Pa-6-07 suunas). Karjääri lõunaküljel on maavara realiseerimise käigus tuvastatud **täiteliiva** leviku jätkumine, milles esineb paiguti kvaliteetsema kruusliiva läätsi (vt foto 6.1). Maavara säästva kasutamise printsiibist lähtuvalt kaasatakse väljaspool uuringuruumi olemasolevad plokid 7 ja 8 täies ulatuses uue moodustatava ploki koosseisu.
