KUREPÕLLU KINNISTU MAHASÕIT 11267 KUUSALU-VALKLA TEELT

JOONESTAS	T.TOIMETAJA	/allkirjastatud digitaalselt/	Kurepõllu, Allika küla, Kuusalu vald, Harju maakond	STADIUM	JOONIS NR
VASTUTAV SPETSIALIST	T.TOIMETAJA	/allkirjastatud digitaalselt/		PÕHIPROJEKT	3
TÖÖ NR:	T2418	05.06.2024	Olemasoleva teeääre taastamine v01	A3 / 1:250

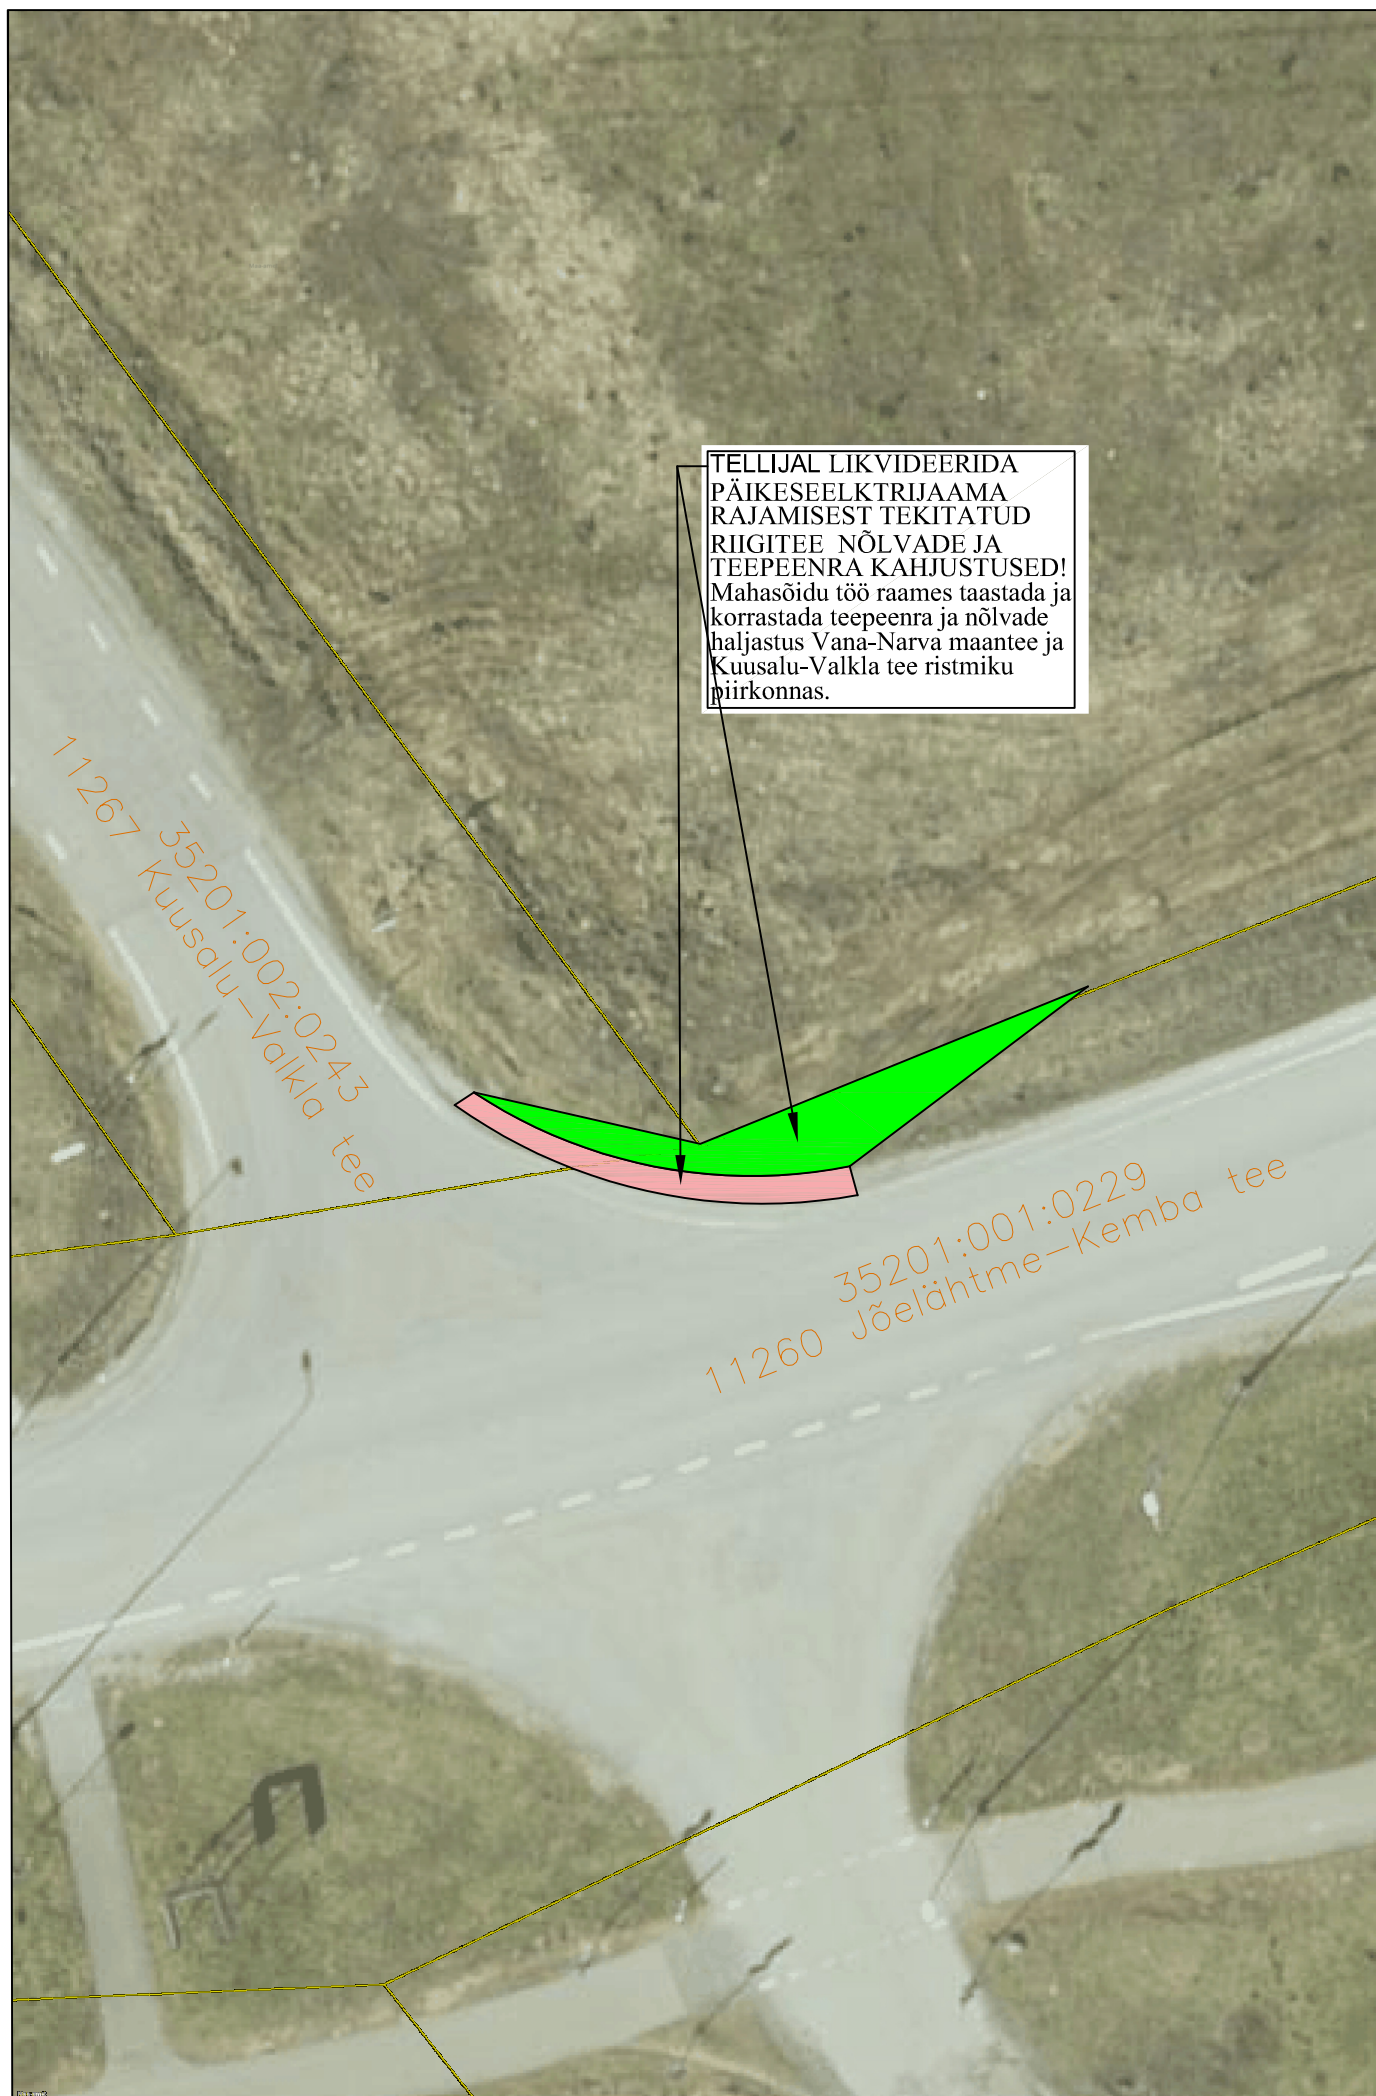
- Projekteeritav sõidutee kruusast peenrad (taastamine) - 12m²
 - Purustatud kruus fr 0-16 - 10cm
- Projekteeritav haljasala (taastamine) - 30m²
 - Kasvumuld muruseemnega, h=10cm

1. Teepeenra haljastus viia sujuvalt kokku olemasoleva haljastusega. Kasvumulla huumuse sisaldus peab olema vähemalt 3%. Kasvumuld peab olema mineraalmuld (pH 4,0 ... 7,5), mis ei tohi sisaldada kive, killustikku, umbrohujuuri ega taimedele kahjulikke aineid ja tuleb tihendada nii, et ei tekiks vajumisi ega vee lohkusid.

2. Projekteeritud teepeenra viia sujuvalt kokku olemasoleva teepeenraga.
3. TELLIJAL LIKVIDEERIDA PÄIKESEELKTRIIJAAMA RAJAMISEST TEKITATUD RIIGITEE NÕLVADE JA TEEPEENRA KAHJUSTUSED! Mahasõidu töö raames taastada ja korrastada teepeenra ja nõlvade haljastus Vana-Narva maantee ja Kuusalu-Valkla tee ristmiku piirkonnas.

5. Taastatavate haljasalade vertikaalplaneering vastavalt varem olnud olukorrale. Teepeenra kalle haljasala suunas -4%

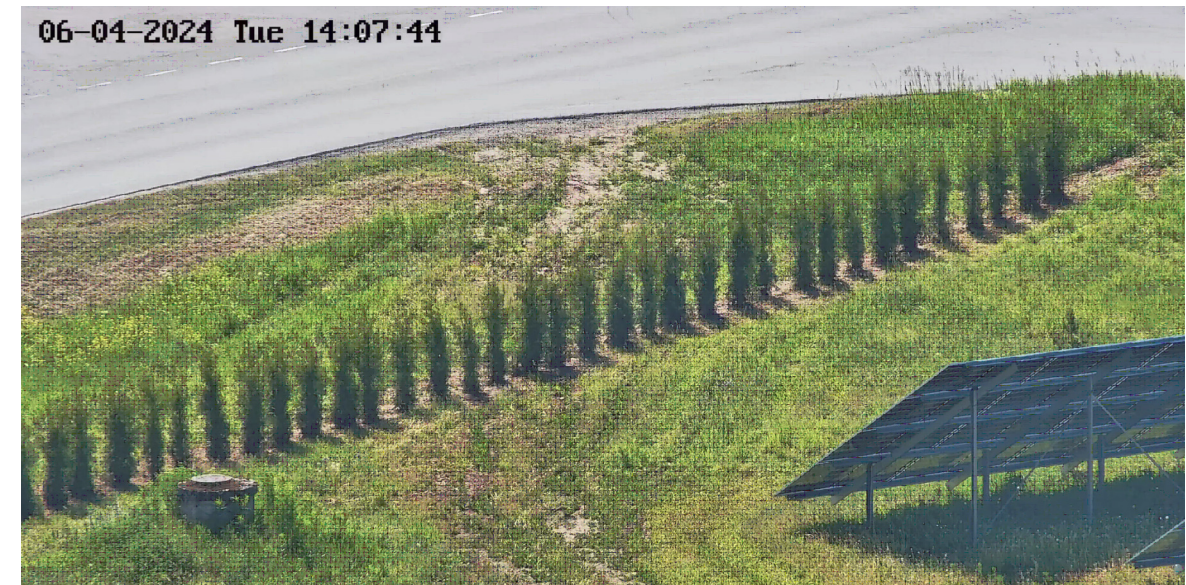
Kahjustused tee nõlval, olukord projekteerimise ajal

TELLIJAL LIKVIDEERIDA PÄIKESEELKTRIIJAAMA RAJAMISEST TEKITATUD RIIGITEE NÕLVADE JA TEEPEENRA KAHJUSTUSED! Mahasõidu töö raames taastada ja korrastada teepeenra ja nõlvade haljastus Vana-Narva maantee ja Kuusalu-Valkla tee ristmiku piirkonnas.

4. Kui tööde või ülevaatuse ajal ilmneb, et päikeseelektrijaama ehitusest tingitud teekatte, teepeenra ja/või nõlva kahjustused on ka mujal Kurepõllu kinnistuga piirneval riigiteel või riigitee nõlval, tuleb ka need vastavalt projekteeritud konstruktsioonile või varem olnud olukorrale taastada!
