**From:** "Tiit Timberg" <tiit.timberg@rmk.ee>  
**Sent:** 11/11/2024 13:28:45  
**To:** "Ene Timberg" <ene.timberg@rmk.ee>  
**Cc:**  
**Subject:** FW: Lustiaia tee äärse laoplatsti SV104 korrastamine

**From:** Kristjan Pärnaste <kristjan@forber.ee>  
**Sent:** Thursday, November 7, 2024 12:33 PM  
**To:** Tiit Timberg <tiit.timberg@rmk.ee>; Tanel Täheste <tanel.taheste@rmk.ee>; Velvo Mallene <velvo.mallene@rmk.ee>  
**Subject:** Re: Lustiaia tee äärse laoplatsti SV104 korrastamine

Vaatasin eile üle Lustiaia tee äärse SV104 laoplatsti korrastamise. Hakkpuidu laoplatst on silutud ja korras. Täiendavat tööd vajab teelõik ja mahasõit. Lustiaia 1 fotolt on näha, et muda on silutud kruuskatte peale. Lustiaia 2 fotolt on näha, et kruusase mahasõidu peale on silutud muda jm orgaanika. Selgitan, et Lustiaia tee koos mahasõitudega on rekonstrueeritud 2020.aastal. Teelõigu kruuskattelt ja mahasõidu kruuskattelt on vajalik orgaanika eemaldada, vastasel korral see seguneb kruusaga ja kruuskatte kvaliteet halveneb. Palun otsustage, et kas teete täiendava muda koorimine ja/või tehakse muda koorimine ja kattekruusa (fraktsioon 0-3 cm) õhukese kihi laotamine.

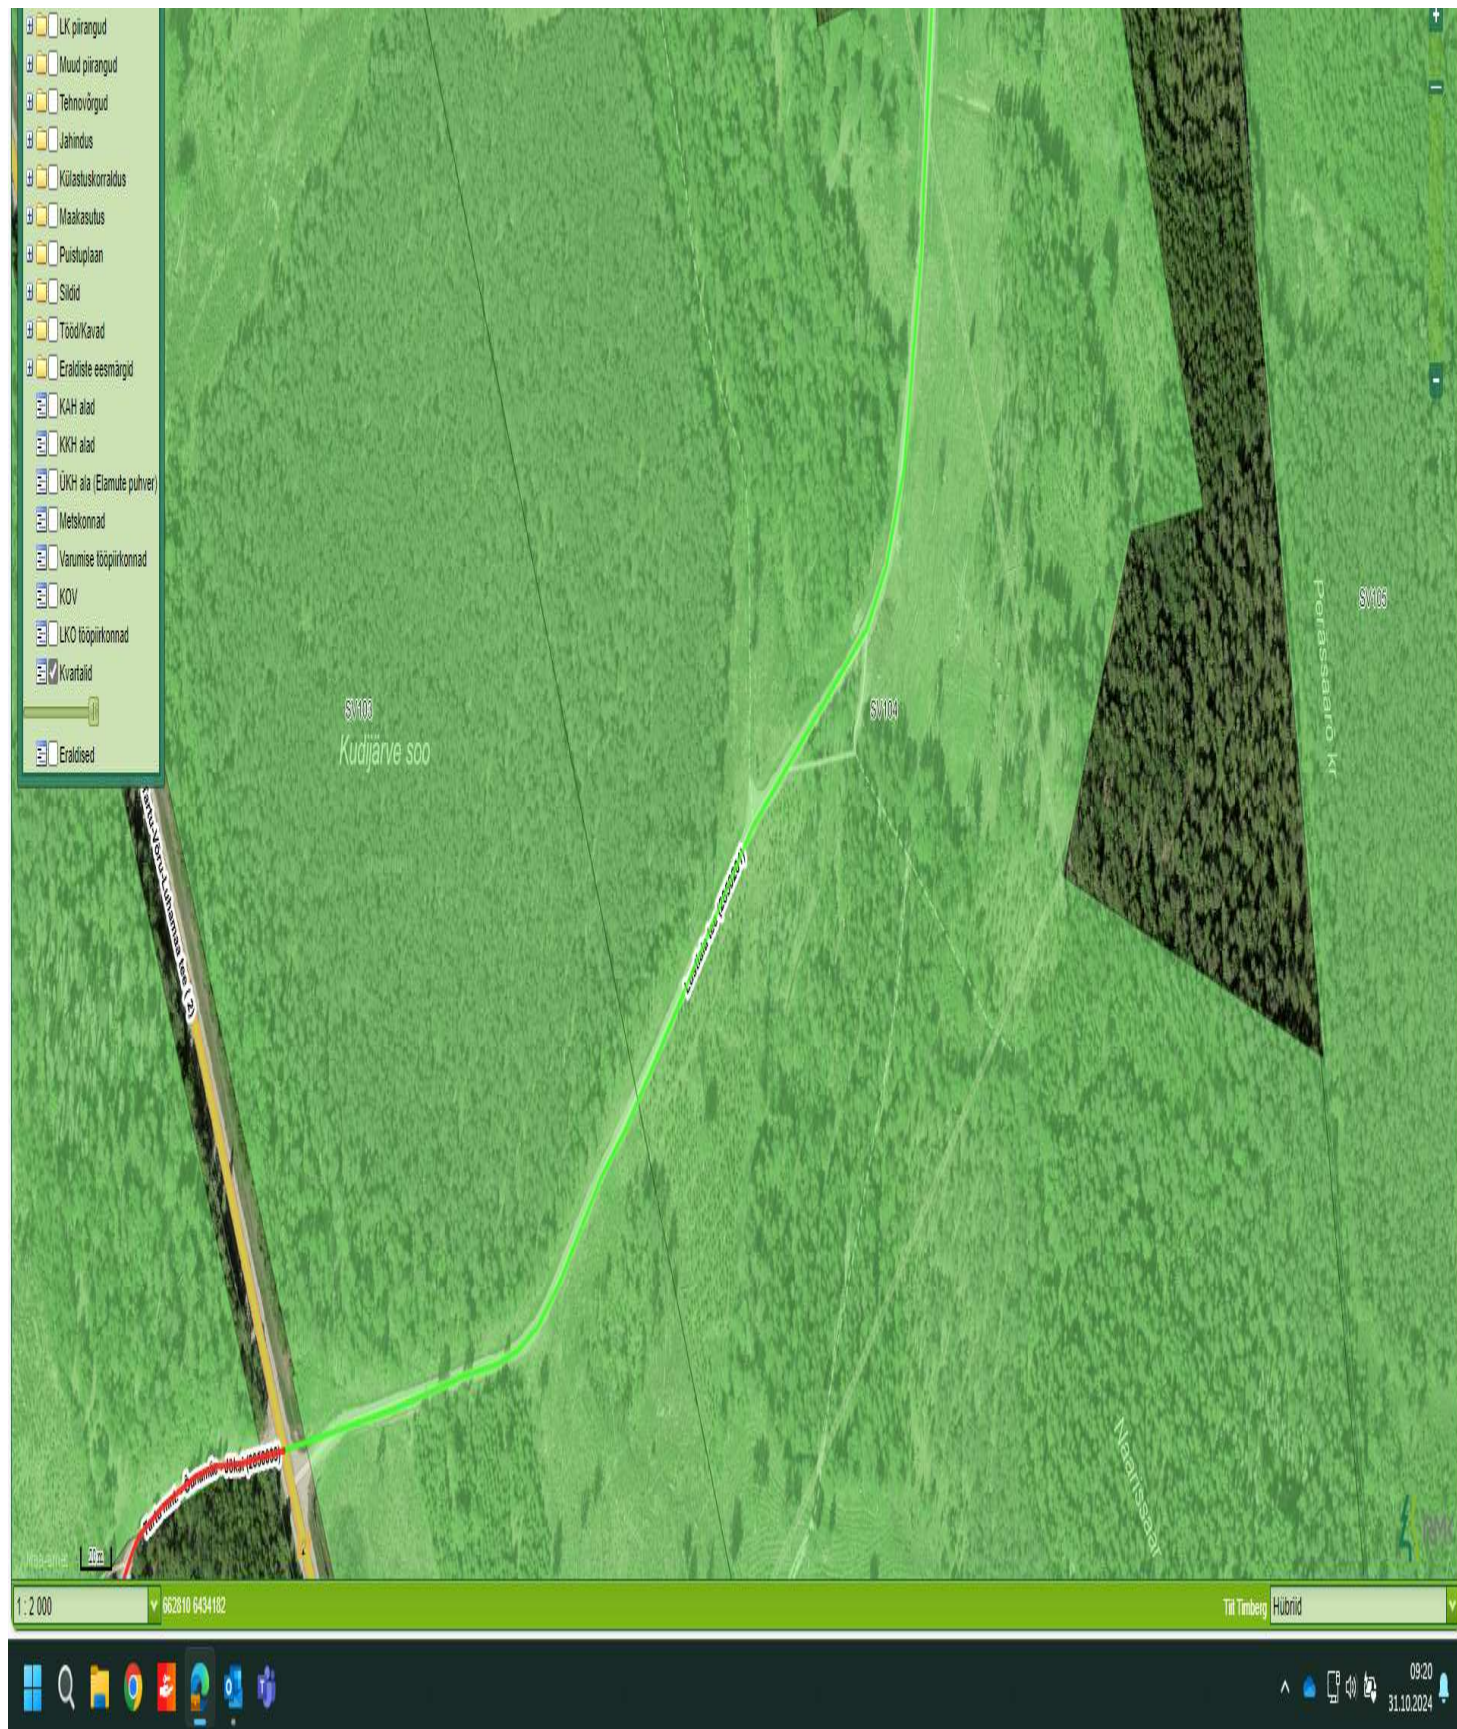
aatasin eile kohapeal üle SV161 laoplatsti korrastustööd. Täiendavad korrastustööd on vajalikud ja palume need lähiajal teostada. Fotol 1 on näha, et tee kruuskihi peale on silutud mudakiht. Fotol 2 on teelt mahasõit ja see on samuti kaetud tasandatud muda jm orgaanikaga. Selgitan, et
