**Probleem:** kanalisatsiooni torustik on maa alt umbes, survepesuseade ei olnud suuteline läbima antud lõiku.

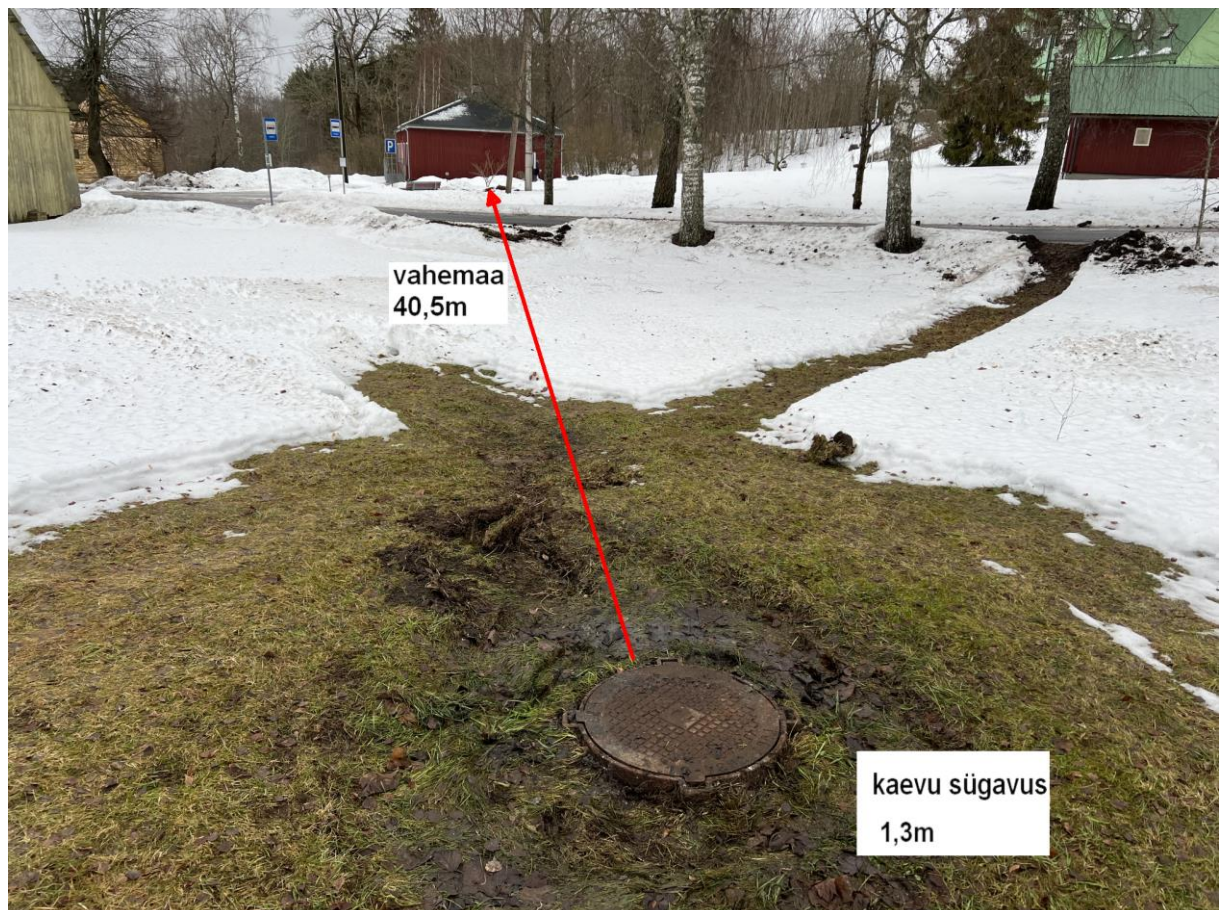
**Vaade kortermaja poolt → parkla poole:**

- \*Ummistus asub umbes maantee all
- \* Täiendav takistus - tee alt läbimine (asfaltkattega maanteeameti haldusesse kuuluv tee)
- \* Kahe kaevu vahemaa 40,5m (lennult)
- \* Kortermajapoolse kaevu sügavus u. 1,30m
- \*Parkla platsikõrvaline kaevu sügavus 1,9m
- \* Maa-aluse ühendava keraamilise toru läbimõõt (silma järgi) vähemalt 200mm (on näha parkla kaevust)
