POLITSEI- JA PIIRIVALVEAMET

Märgukiri

Politsei- ja Piirivalveamet soovib juhtida tähelepanu probleemsele tänavale Kõrvekülas. Tegemist Kõrve tänav, Kõrveküla alev, Tartu vald, Tartumaa.

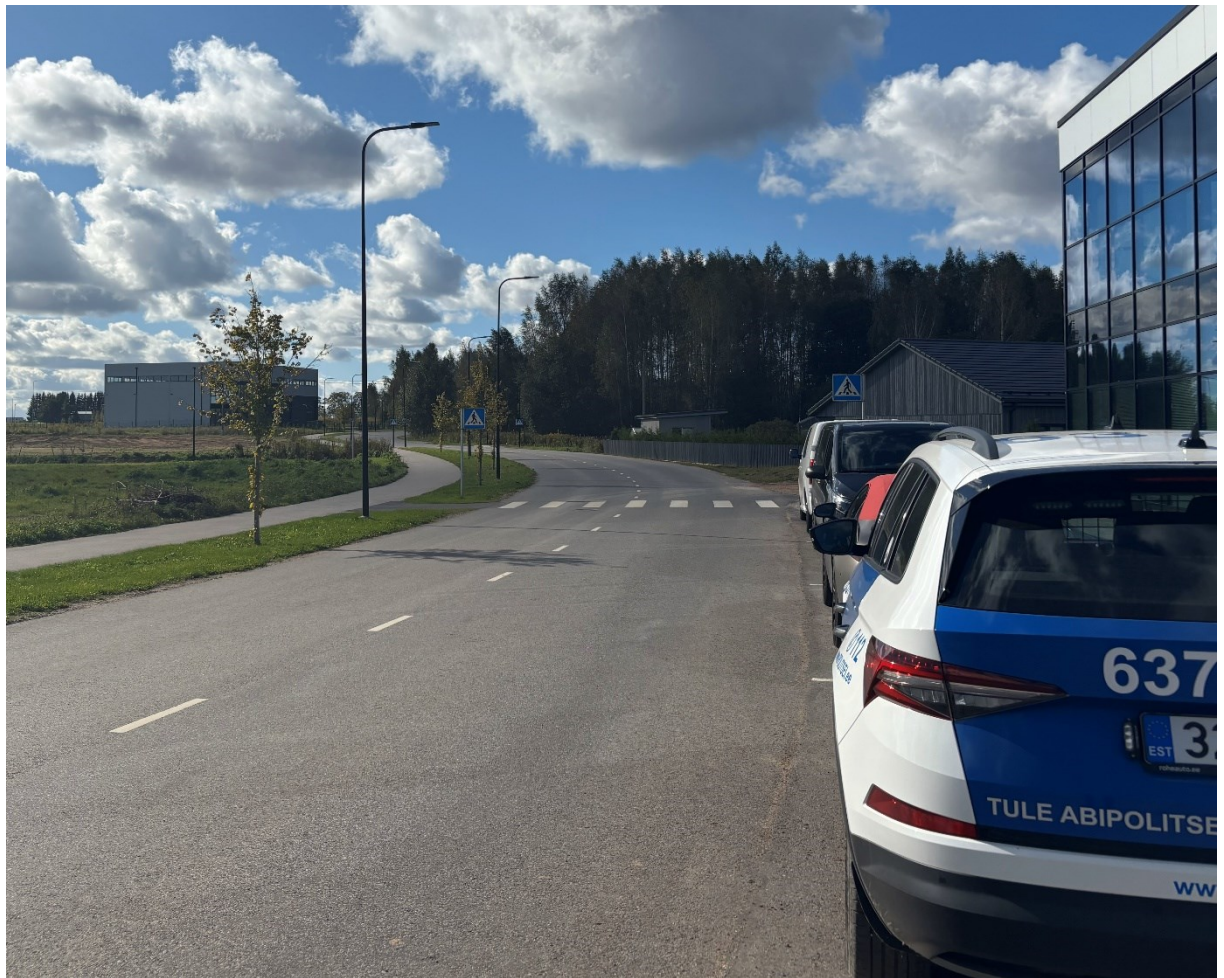
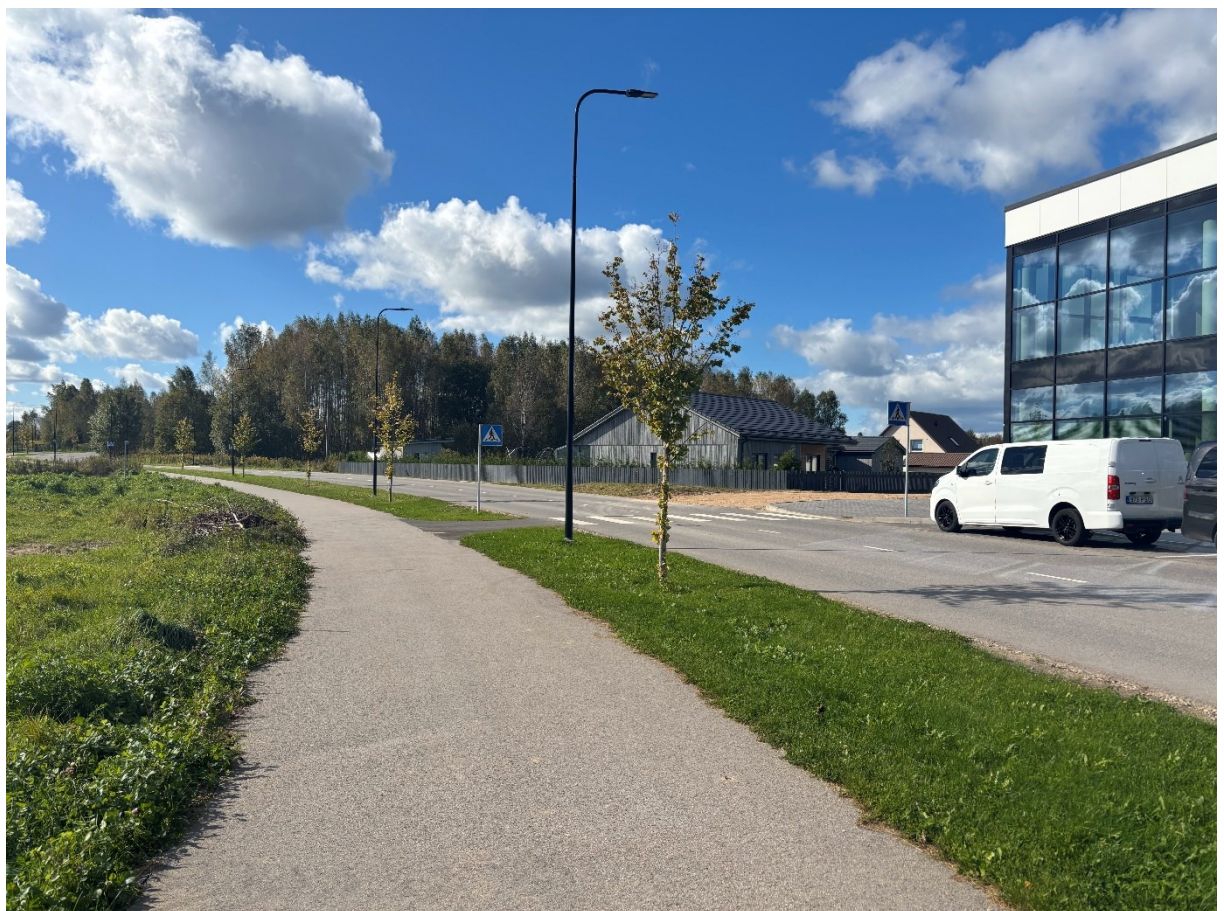
Samuti juhime tähelepanu Kõrve tn ja Kõrveoja tn ristmiku vahetus läheduses oleva ülekäiguraja kohta. Ülekäigurada on piiratud nähtavusega. Igapäevaselt pargivad antud parkimiskohas sõidukid ning kergliiklusteel liiguvad igapäevaselt lapsed kodust kooli ning tagasi. Kõrve tänaval paremalt poolt sõiduteed ületavad inimesed jäävad pargitud sõidukite taha varju ning on juhtidele täiesti märkamatud. Liiklusseadus § 21 lg 1 punkt 6 toob välja, et peatuda ja parkida ei tohi ülekäigurajal, jalgrattatee või jalgratta- ja jalgteel sõiduteega lõikumise kohal või lähemal kui viis meetrit enne neid kohti. Ehk antud ülekäiguraja juures olev parkimisala läheb sellega vastuollu.

Lisatud pildid antud ülekäiguraja kohta.

Politsei- ja Piirivalveamet teeb ettepaneku ülekäiguraja juures vahetult esimene parkimiskoht tähistada vastavalt nii, et sinna sõiduk parkida ei tohiks. Ehk tähistada ära 5 meetri ala, kuhu sõidukit parkida ei saaks.
