Tellija:	Adven Eesti AS		Töö nr.	Stadium
Töö nimetus:	Kambri K4 rekonstrueerimine, Aseri Kaugküttetorustik		1092-1	TP
Joonise nimetus:	Signaaltraatide ühendusskeem		Kaust nr.	SVV
Projekti juht	T. Rähmonen	/allkirjastatud digitaalselt/	Joonise nr:	7-11
Vastutav spets.	T. Rähmonen	/allkirjastatud digitaalselt/	Mõõtkava:	1:150
Insener	R. Maide	/allkirjastatud digitaalselt/	Trükitud:	04.03.2024
Faili nimi:		1092_TP_SVV.dwg

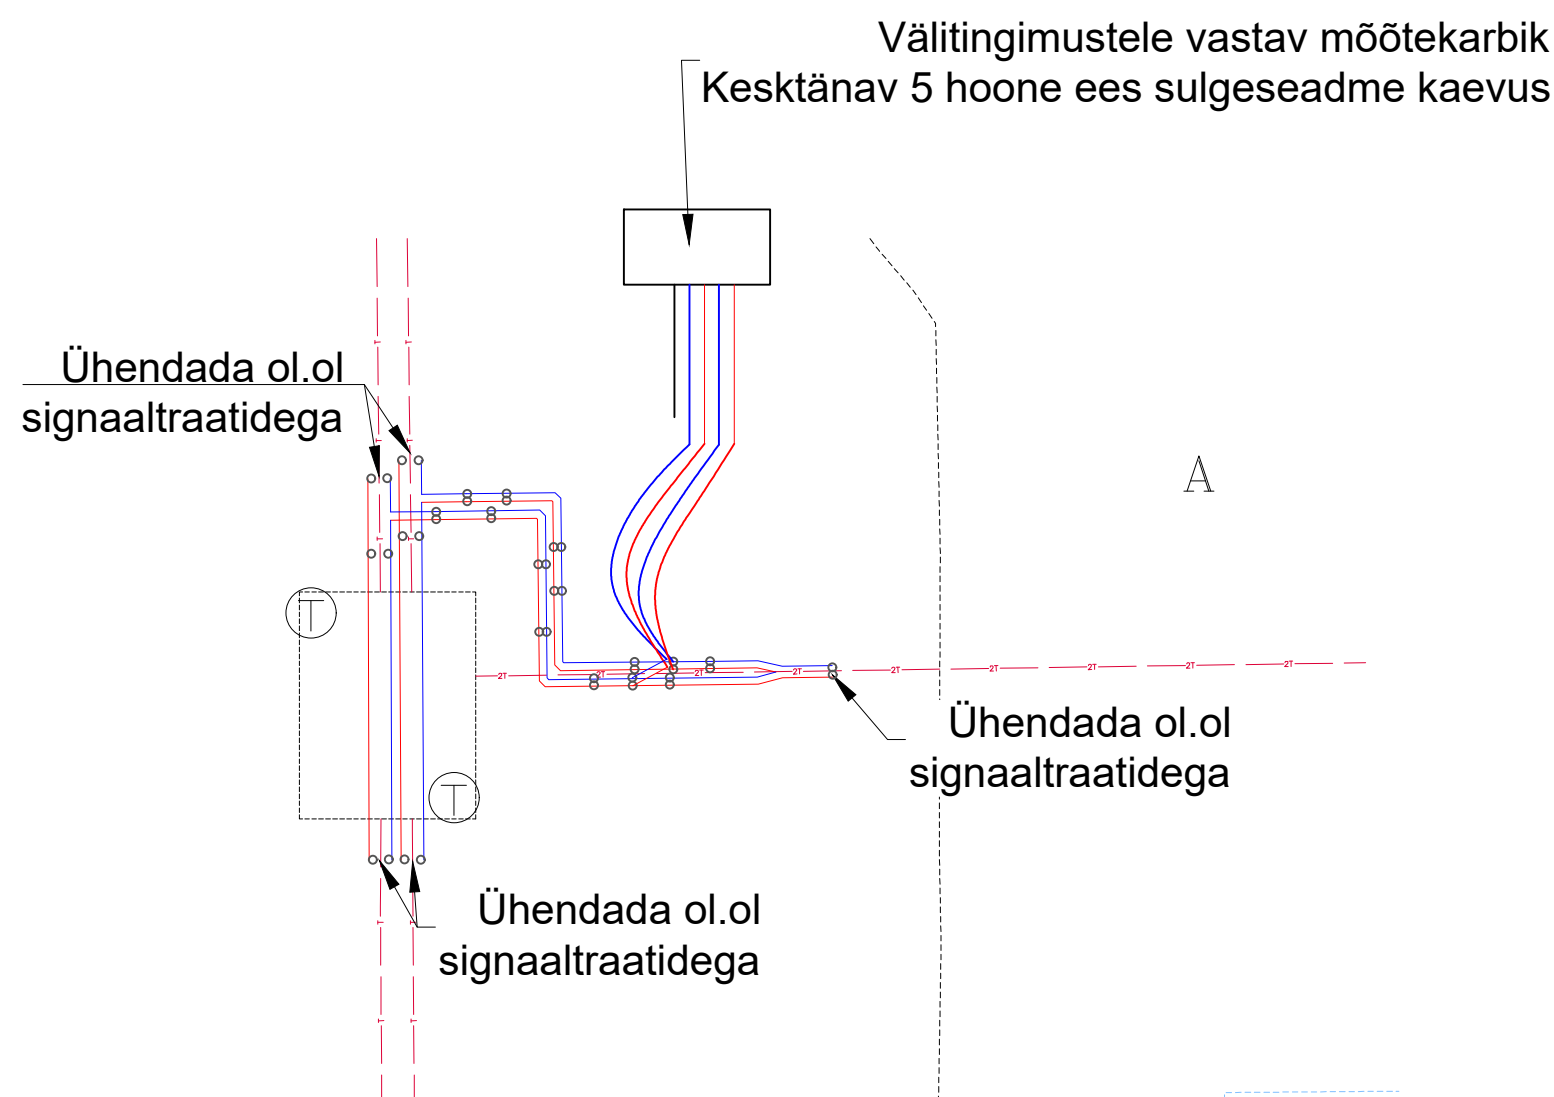
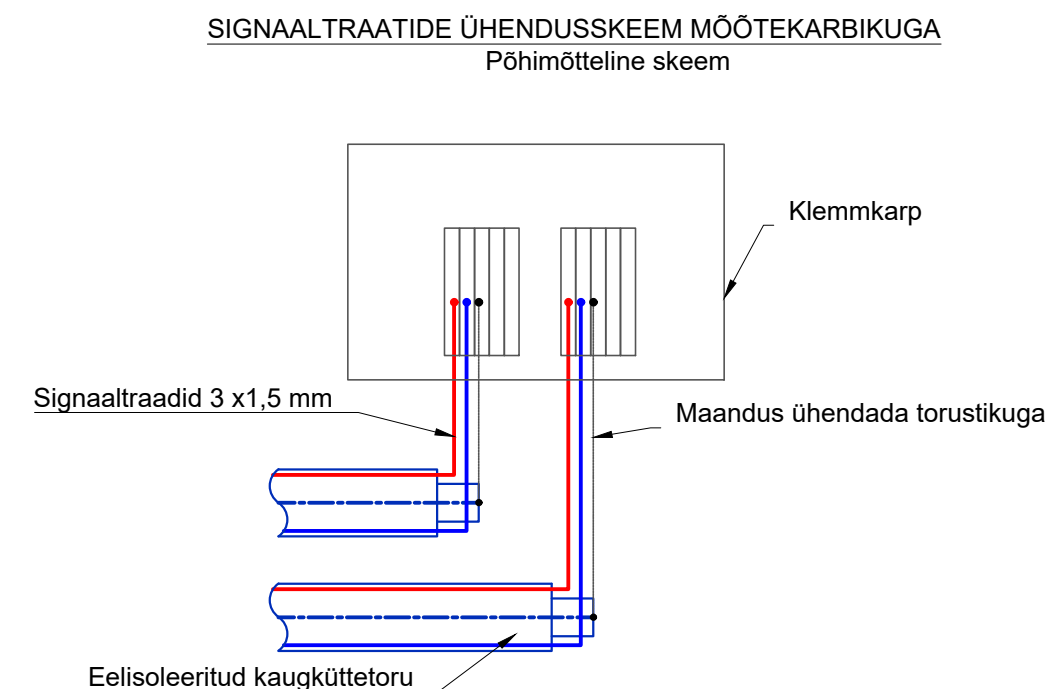
- Tinatatud vasktraat
- Vasktraat
- Sild

Häiresüsteemi kontuuri nimetus	Möödetud signaaltraadi takistus, Ω	Möödetud isolatsiooni takistus, M Ω
Kesktänav 5 kontuur

- Häiresüsteemi isolatsiooni takistuse mõõtmiseks kasutada mõõteriista mõõtepingega 500 V.
- Peale häiresüsteemi valmimist tuleb koostada häiresüsteemi teostusjoonis.
- Signaaltraatide ühendamiseks kasutada selleks ette nähtud pressliiteid.
- Signaaltraatide pikendamiseks kasutatada välitingimustesse sobivat 3-soonelist ühetraadilist juhet, mille soone ristlõige on 1,5 mm².
- Juhtmete väljavõtud peavad olema veetihedad.
