## Tähelepanekud 26.09.2025

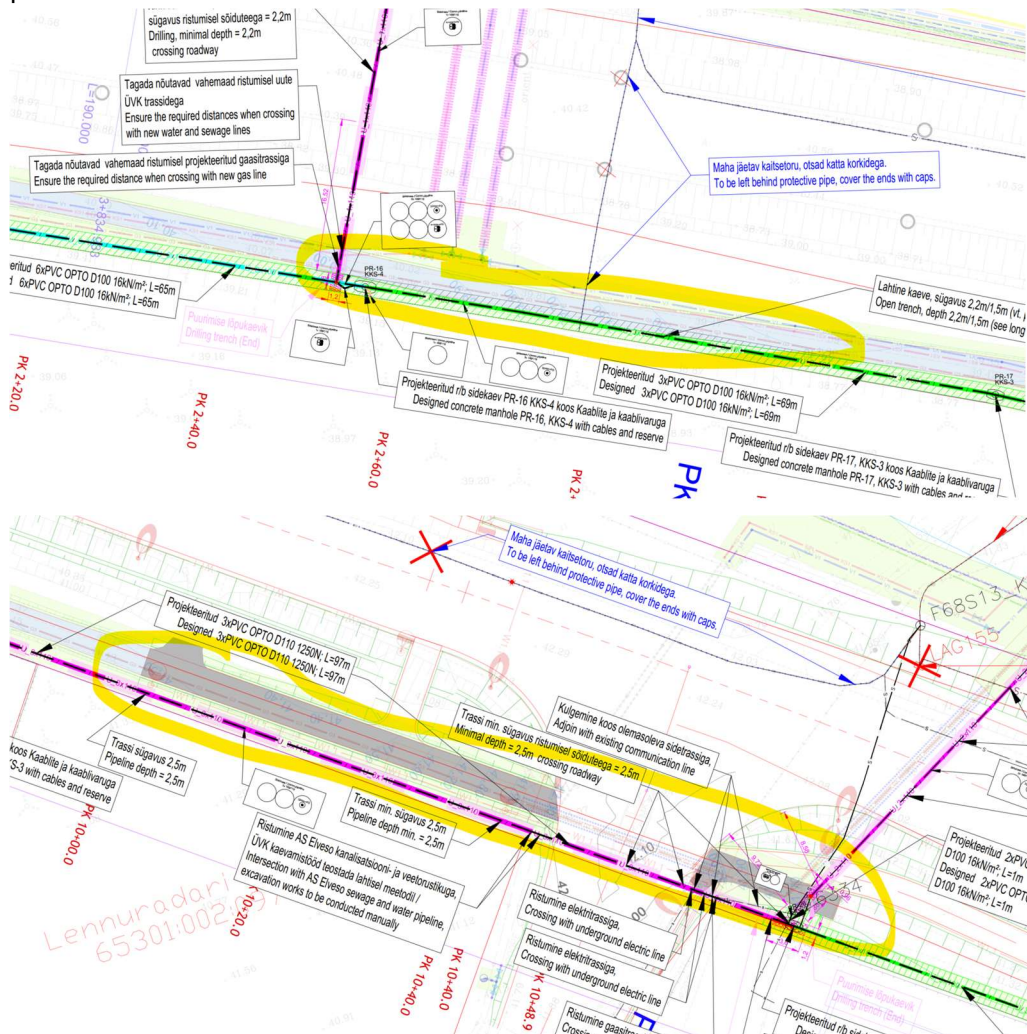
- Juhul kui sidetrass on rajatud, siis palume esitada teostusmöödistused rajatud sidetrasside kohta.
- Esitatud katete taastamise osa ei vasta nõuetele. Palume esitada komplektne katete taastamise projekt materjalide juurde. Palume kajastada üheselt katete taastamise osa nii projekti asendiplaanil kui katete taastamise projekti asendiplaanil. Hetkel ei ole võimalik üheselt mõista, mis ulatuses katendid taastatakse. Antud viirutustega kajastatud taastamise osa ei vasta nõuetele.

Palume selguse mõttes eemaldada hetkel kajastatud katete taastamise viirutused (haljastus, asfaltkate) ning kajastada asendiplaanil ja tingmärkides avatud kaeve kontuurid, et oleks üheselt mõisteta mis ulatuses avatud kaeve tehakse. Katete taastamise osa palume esitada eraldi projektina.

Lisaks juhime tähelepanu, et TRAM ei nõustu antud viirutusega kajastatud ulatuses kergliiklustee katte taastamisega, samuti ajutise freespuru katendiga Lennuradari tee piirkonnas.

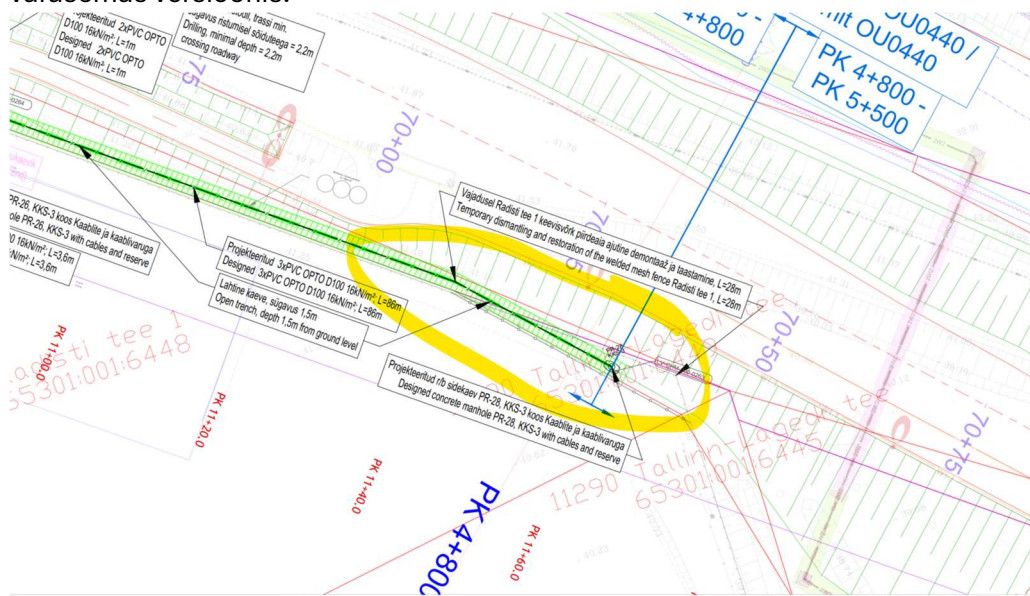
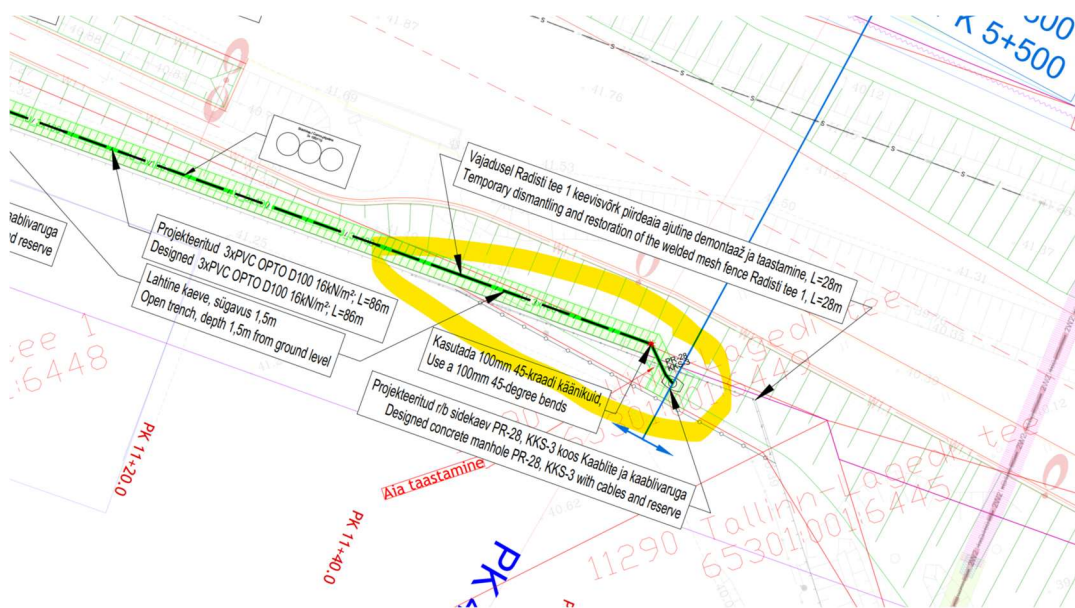
- Palume nihutada sidetrass ja kaev viadukti muldest eemale nagu oli kajastatud varasemas versioonis.
