## PIIRIPROTOKOLL nr LY2310163727/1

### Tartu maakond, Peipsiääre vald, Sipelga küla

Käesolev piiriprotokoll on koostatud Maa-ameti katastrimõõdistamise ja-kontrolli osakonna peaspetsialisti Mart Ojamäe poolt piiri ja piirimärkide maastikul kindlakstegemise ja kättenäitamise kohta.

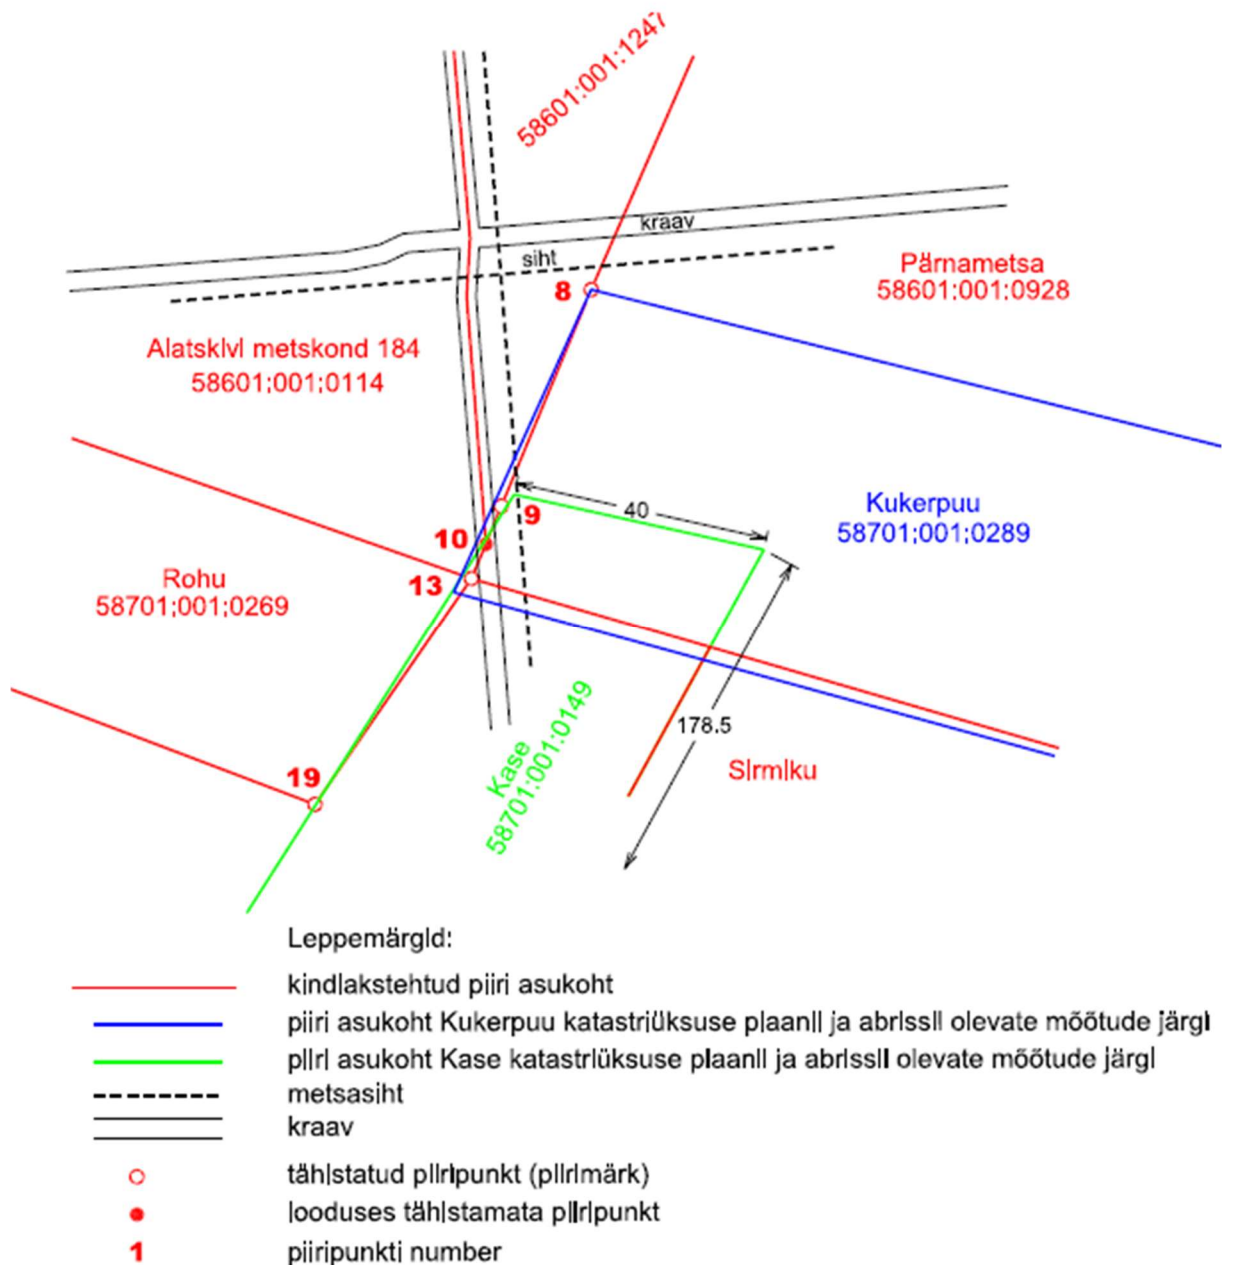
Joonis 1

Alatskivi metstkond 184 (58601:001:0114) on mõõdetud riiklikus koordinaatide süsteemis juunis 2016.a. Piiriprotokolli kohaselt on kõik Rohu ja Kase katastriüksusega ühised piiripunktid tähistatud metalltorudega. Toimikus oleva seletuskirja põhjal olid kõik Rohu katastriüksusega ühised piirimärgid looduses säilinud ja heas korras. Seletuskirjas ei ole öeldud, kas looduses oli olemas Kase katastriüksuse läänepoolne märk, mis on ühine Alatskivi metstkond 184 ja Pohla (58701:001:0157) katastriüksustega. Kuna piiriprotokollis ei ole Pihla ja Kase katastriüksuste omanikke kaasatud siis võib arvata et piirimärk oli looduses olemas. Joone pikkus Kase , Pohla ja Alatskivi metstkonna katastriüksuste ühisest piirimärgist kuni Rohu, Kase ja Alatskivi metstkond ühise piiripunktini (joonis 1, punkt nr 13) on 166,3 meetrit. Kase katastriüksuse läänepiiri pikkuseks on näidatud 181 meetrit. Katastriüksuse plaanil on näidatud Kase katastriüksuse piirisuund piirijoone 19-13 (joonis 1) pikendusel.

Looduses on säilinud Kukerpuu katastriüksuse kõige põhjapoolsem märk (joonis 1, punkt nr 8). Märgi asukoht sobib Kukerpuu katastriüksuse toimikus oleval abrissil näidatud kaugusega sihtide ristist (18 meetrit). Olemas oli ka Rohu, Kase ja Alatskivi metstkond 184 katastriüksuste ühine piirimärk punktis nr 19, mille asukoht sobis Alatskivi metstkond 184 plaanil olevate koordinaatidega. Piiripunktis nr 13 oli metalltoru lahtiselt maas ning Alatskivi metstkond 184 katastriüksuse plaanil olevate koordinaatide järgi paigaldati uus metalltoru. Märgi asukoht sobib Rohu katastriüksuse toimikus oleva väliabrissil oleva mõõduga põhjapoolsest kvartalsihist (55 meetrit). Märk satub vasakule poole kraavi ca 3 meetri kaugusele kraavi teljest. Kase katastriüksuse abrissi kohaselt on märk 5 meetri kaugusel kraavi teljest, paremal pool kraavi.

- 1) Piiripunktis nr 12 paigaldati piirimärk olemasolevate piirimärkide 1 ja 14 vahelisele joonele, kraavi kaldale.
- 2) Piiripunktis nr 13 oli metalltoru maas pikali. Piirimärk taastati Alatskivi metskond 184 katastriüksuse plaanil olevate koordinaatide põhjal. Kontrolliks mõõdistati olemasolev piirimärk punktis nr 19. Vana lahtine metalltoru paigaldati taastatud toru tunnuspostiks.
- 3) Piiripunktis nr 9 paigaldati piirimärk olemasolevate piirimärkide 8 ja 13 vahelisele joonele, kraavi kaldale.
- 4) Piiripunktis nr 5 paigaldati piirimärk olemasolevate piirimärkide 4 ja 16 vahelisele joonele, arvestades Pilviku ja Pärnametsa katastriüksuste kujusid.

- 5) Piiripunktid nr 6 ja 17 olid looduses tähistatud metalltorudega, kuid maakatastris puudusid andmed nende tähistamise kohta. Võimalik et Pärnametsa katastriüksuse tagastamise käigus on varasemalt läbi viidud mõõdistus mille andmed ei ole katastrisse jõudnud. Paigaldasime uue metalltoru piiripunktis nr 6 leitud toru kõrvale, jättes vana toru tunnuspostiks.
- 6) Piiripunktis nr 7 paigaldati piirimärk arvestades Pärnametsa katastriüksuse plaanil olevat kuju.
