TÖÖ NR	13888P	OBJEKT	Harju maakond, Saue vald, Kustja küla ELASA 80m mobiilsidemast		
TÖÖ KOOD		AADRESS	Harju maakond Saue vald Kustja küla		
KOOSTAS	L. Jänes	FAIL	13888_PP_EN-5-04_KonteineriJoonised		
KONTROLLIS	H. Jürmann	MÕÕTKAVA	LEHT	JOONIS	
KOOSTATUD	18.12.2025	1:50	1 / 1	Konteineri joonised

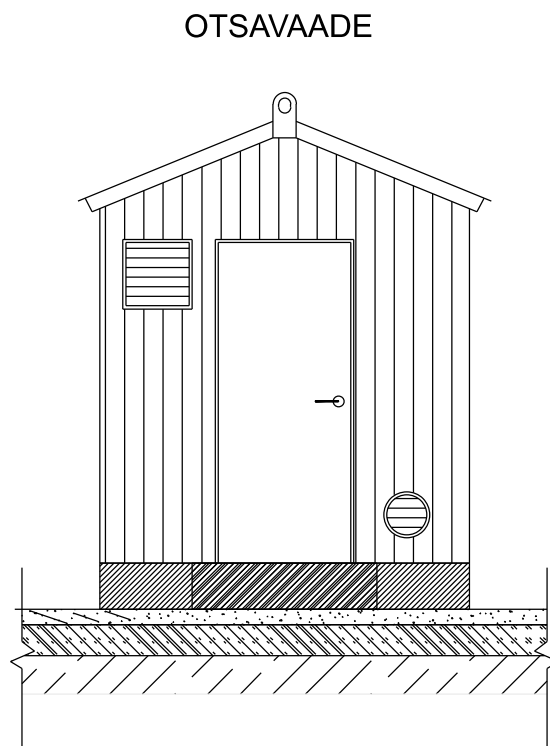
1. Konteiner on valmistatud lõplikult monteerituna metallraamil.Valmistaja AS Võru Hallid.
2. Seinad on soojustatud 100 mm paksused, väljastpoolt PVC kattega profileeritud terasplekiga ja seest akrüülvärviga kaetud terasplekiga.
3. Katus on madalakaldega viilkatus PVC kattega profileeritud terasplekist.
4. Harja tippudes asetsevad aasad hoone tõstmiseks.
5. Uks on metallist turvauks, varustatud ABLOY välisukselukuga, käepidemega ja vahenditega ukse lahtises asendis fikseerimiseks.
6. Vundamendiks on hoone otsadesse killustikalusele paigaldatavad tüüpsed raudbetoon vundamendi plokid mõõtudega 300 x 400 x 2400 mm.
7. Kasvupinnas kogu piirdeaia ulatuses tuleb asendada kruus/liiv täitepinnasega ja katta geotekstiiliga. Seejärel katta geotekstiil 100 mm paksuse killustikukihiga.
